**Agência Intermunicipal de Regulação
do Médio Vale do Itajaí**

**3º RELATÓRIO DE FISCALIZAÇÃO DO
SISTEMA DE ABASTECIMENTO DE ÁGUA-SAA DO MUNICÍPIO
DE BOTUVERÁ/SC**

Blumenau (SC), outubro de 2017.

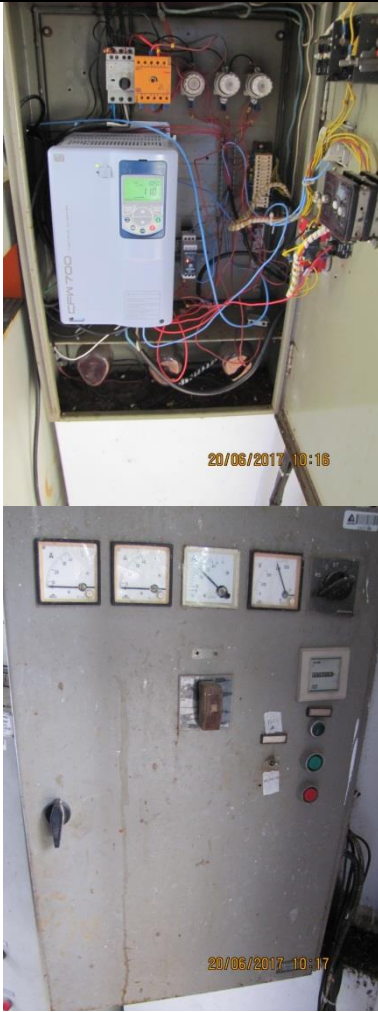
<p>07</p>	<p>Não Conformidade: Poço: Quadro de comando/força com ausência de conservação, manutenção técnica e limpeza adequada.</p> <p>Melhorias Recomendadas: Poço: Reforma e manutenção do quadro de comando/força do poço, inclusive reativar horímetro.</p>

<p>Poço: Foi providenciada uma manutenção provisória do quadro de comando do poço, assim como a instalação de um inversor de frequência.</p> <p>Contudo, constatou-se que o horímetro e outros dispositivos do quadro de comando estavam inoperantes e necessitam de manutenção técnica e limpeza adequada.</p> <p>Está previsto a substituição do quadro de comando atual para adequar o inversor de frequência.</p> <p>Novo prazo estipulado AGIR/2015: 60 dias (05/02/2016).</p> <p>Obs.: Referente ao item 1.6 da Tabela 1 do Capítulo 6 do Relatório de Fiscalização nº 012/2015 - SAA CASAN Botuverá.</p>	<p>Realizada Parcialmente.</p>
-----------	--	---	--	---	--------------------------------

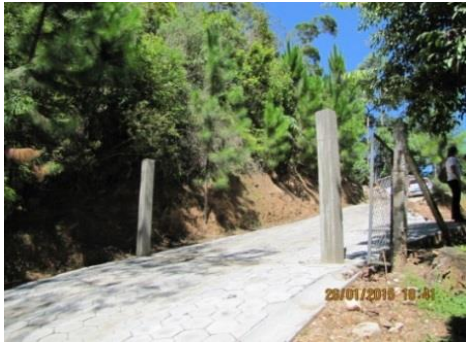
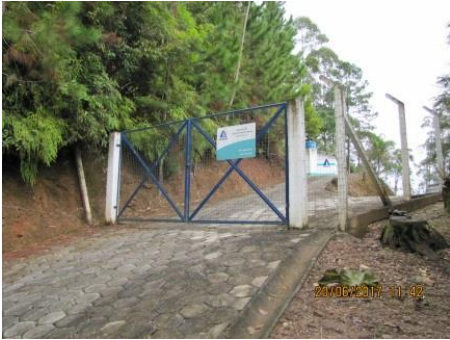
<p>11</p>	<p>Não Conformidade: ETA Botuverá e Reservatórios: Portão de acesso danificado e com ausência de travamento adequado contra o acesso de estranhos.</p> <p>Melhorias Recomendadas: ETA Botuverá e Reservatórios: Reforma e instalação de corrente/cadeado de fechamento do portão de entrada.</p>

<p>ETA Botuverá e Reservatórios: Constatou-se a instalação de novo portão de acesso com travamento adequado (cadeado).</p> <p>Novo prazo estipulado AGIR/2015 60 dias (05/02/2016).</p> <p>Obs.: Referente ao item 1.8 da Tabela 1 do Capítulo 6 do Relatório de Fiscalização nº 012/2015 - SAA CASAN Botuverá.</p>	<p>Realizada.</p>
<p>12</p>	<p>Não Conformidade: ETA Botuverá e Reservatórios: Cerca de isolamento em arame farpado ineficaz contra o acesso de estranhos. Ausência de conservação e manutenção satisfatória.</p> <p>Melhorias Recomendadas: ETA Botuverá e Reservatórios: Reforma do cercamento de proteção.</p>

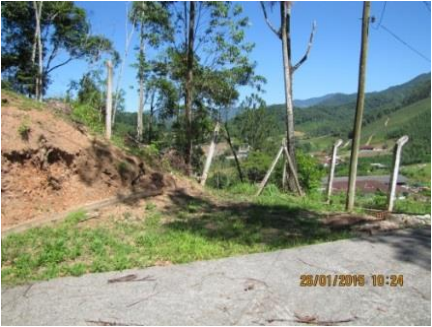
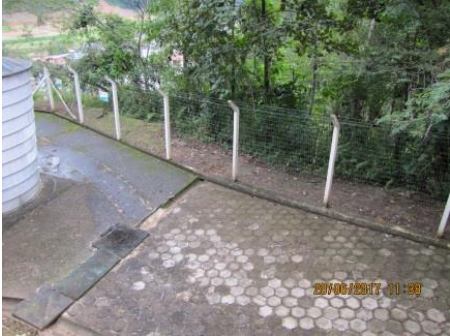
<p>ETA Botuverá e Reservatórios: Constatou-se reforma do cercamento de proteção.</p> <p>Resposta do Ofício CT/COMITÊ - 007/2016 (12/01/2016) CASAN: Na frente do terreno da ETA foi instalado alambrado com viguete de concreto, tela galvanizada, revestida com PVC e mourões e nas laterais cerca em arame farpado com 7 fios e mourões de concreto, conforme Figuras 8 e 9.</p> <p>Novo prazo estipulado AGIR/2015 60 dias (05/02/2016).</p> <p>Obs.: Referente ao item 1.9 da Tabela 1 do Capítulo 6 do Relatório de Fiscalização nº 012/2015 - SAA CASAN Botuverá.</p>	<p>Realizada.</p>

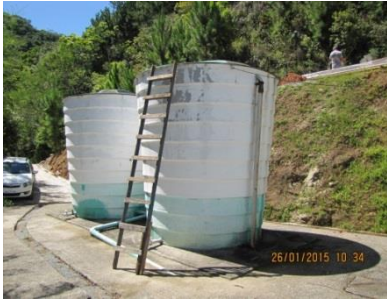
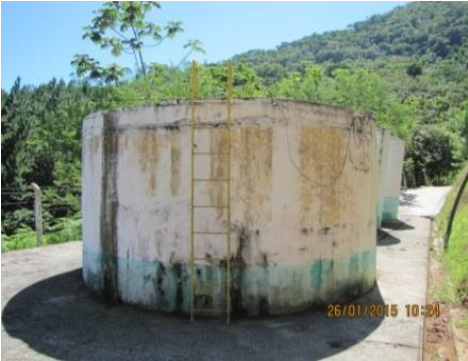
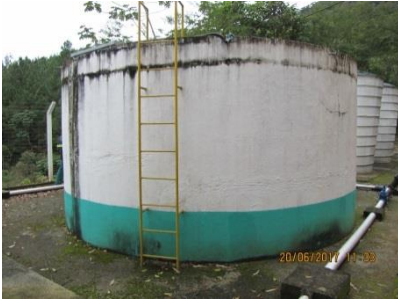
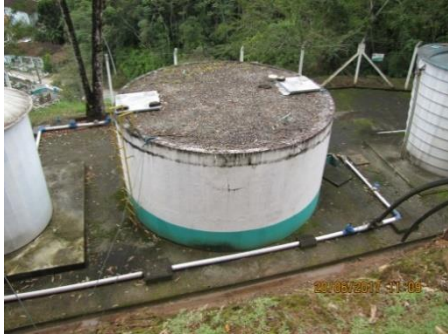
<p>23</p>	<p>Não Conformidade: Reservatório ETA Botuverá: Escada de acesso com ausência da gaiola de proteção e guarda-corpo de segurança para os operadores.</p> <p>Melhorias Recomendadas: Reservatório ETA Botuverá: Implantação de guarda-corpo e escada (marinheiro/gaiola).</p>

<p>Reservatório ETA Botuverá: Não foi implantado guarda-corpo de segurança e escada com gaiola de proteção.</p> <p>Resposta do Ofício CT/COMITÊ - 007/2016 (12/01/2016) CASAN: A CT/D 1894/2014, enviada ao Corpo de Bombeiros Militar de Santa Catarina e Ministério do Trabalho, propõe a utilização de escadas de acesso aos reservatórios com gaiola de proteção acima de 3 metros de altura (em anexo). Também é enviado em anexo a resposta dos órgãos supracitado concordando com todas as propostas apresentadas. <u>A altura do reservatório de Botuverá é de 2,60m.</u></p> <p>Anexos – Parecer CASAN, Corpo de Bombeiros Militar de Santa Catarina, Ministério do Trabalho e Emprego SC.</p> <p>Novo prazo estipulado AGIR/2015 180 dias (04/06/2016).</p> <p>Obs.: Referente ao item 1.16 da Tabela 1 do Capítulo 6 do Relatório de Fiscalização nº 012/2015 - SAA CASAN Botuverá.</p>	<p>Não Realizada – Justificada.</p>

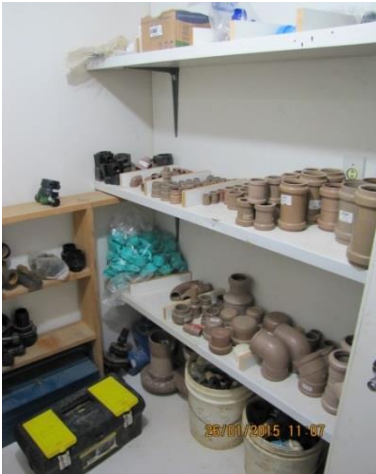
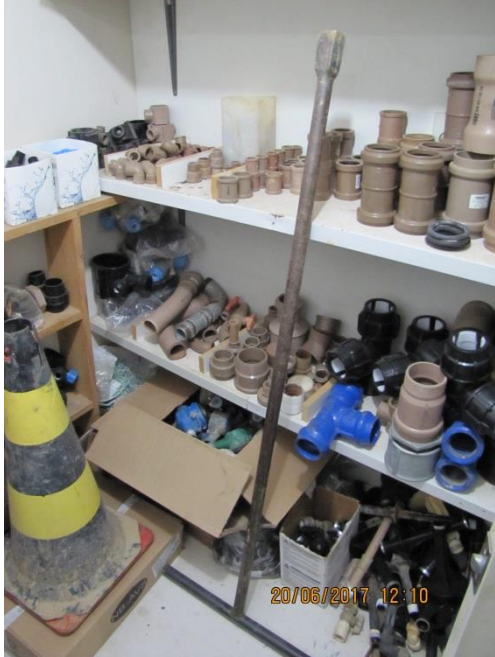
<p>32</p>	<p>Não Conformidade: Escritório Operacional/Almoxarifado: Ausência das fichas/etiquetas de identificação dos materiais armazenados.</p> <p>Melhorias Recomendadas: Escritório Operacional/Almoxarifado: Providenciar etiquetagem dos locais de armazenamento das peças/materiais armazenados.</p>

<p>Escritório Operacional/Almoxarifado: Não foi providenciada etiquetagem dos locais de armazenamento das peças/materiais armazenados.</p> <p>Resposta do Ofício CT/COMITÊ - 0132/2017 (26/09/2016) CASAN: Informamos que peças são armazenadas em pequena quantidade no almoxarifado de Botuverá, apenas para casos de emergência (em função da baixa demanda de serviços operacionais do município). O almoxarifado principal que atende o SAA Botuverá localiza-se em Guabiruba, <u>e por isso a equipe técnica não considera necessária a etiquetagem de cada peça.</u></p> <p>Novo prazo estipulado AGIR/2015 30 dias (06/01/2016).</p> <p>Obs.: Referente ao item 9.11 da Tabela 1 do Capítulo 6 do Relatório de Fiscalização nº 012/2015 - SAA CASAN Botuverá.</p>	<p>Não Realizada. - Justificada</p>

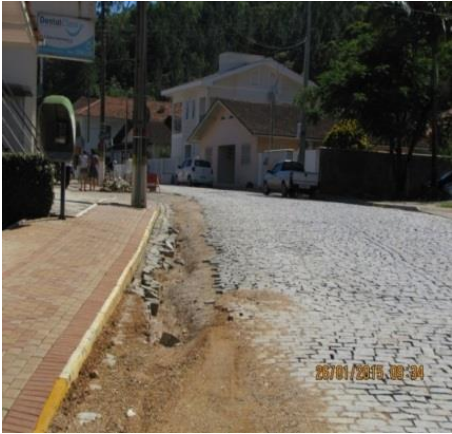
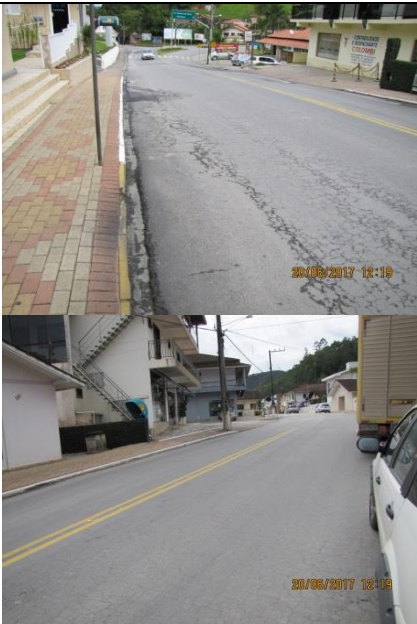
<p>33</p>	<p>Não Conformidade: Rede: Pavimento em paralelepípedo danificado temporariamente pelas obras de implantação da nova adutora de água tratada.</p> <p>Melhorias Recomendadas: Para as melhorias e correções das novas constatações e/ou não conformidades, determinou-se o prazo de cento e oitenta (180) dias a partir da data de entrega do relatório em 2015.</p>

<p>Rede: Constatou-se que o pavimento foi reparado e o paralelepípedo substituído por camada asfáltica.</p> <p>Novo prazo estipulado AGIR/2015 180 dias (04/06/2016).</p> <p>Obs.: Referente ao capítulo 8 - "Novas Constatações" do Relatório de Fiscalização nº 012/2015 - SAA CASAN Botuverá.</p>	<p>Realizada.</p>
-----------	---	--	---	--	-------------------

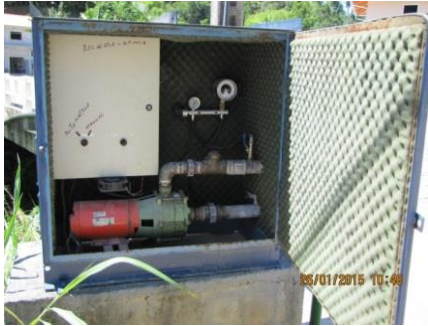
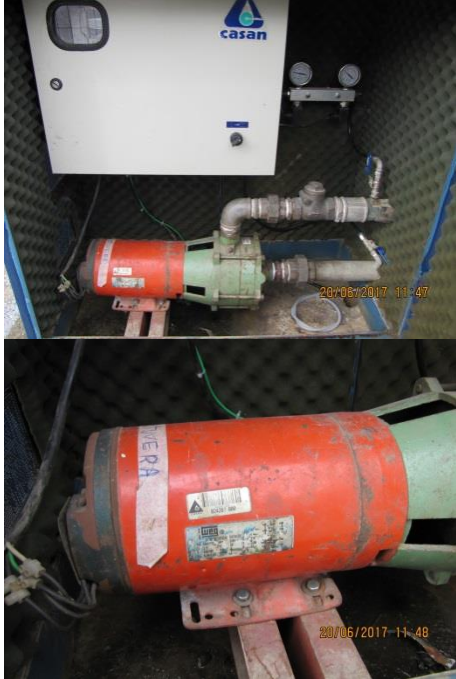
<p>180 dias (04/06/2016).</p> <p>Obs.: Referente ao capítulo 8 - "Novas Constatações" do Relatório de Fiscalização nº 012/2015 - SAA CASAN Botuverá.</p>	
<p>36</p>	<p>Não Conformidade: Estação Elevatória (Booster Botuverá I): a) Ausência de bomba reserva/ b) problemas de ajuste do painel de controle (Figura 09).</p> <p>Melhorias Recomendadas: Para as melhorias e correções das novas constatações e/ou não conformidades, determinou-se o prazo de cento e oitenta (180) dias a partir da data de entrega do relatório em 2015.</p>

<p>Booster Botuverá I:</p> <p>a) Ausência de booster reserva em Botuverá: Manutenções e/ou substituições do booster dependem da equipe técnica da CASAN Florianópolis e/ou Guabiruba.</p> <p>b) Constatou-se a instalação de novo quadro elétrico com inversor de frequência.</p> <p>Resposta do Ofício CT/COMITÊ - 0066/2017 (31/05/2017) CASAN: O problema foi corrigido com a instalação do inversor de frequência. Ver relatório fotográfico em anexo.</p> <p>Novo prazo estipulado AGIR/2015 180 dias (04/06/2016).</p> <p>Obs.: Referente ao capítulo 8 - "Novas Constatações" do Relatório de Fiscalização nº 012/2015 - SAA CASAN Botuverá.</p>	<p>Realizada Parcialmente.</p>

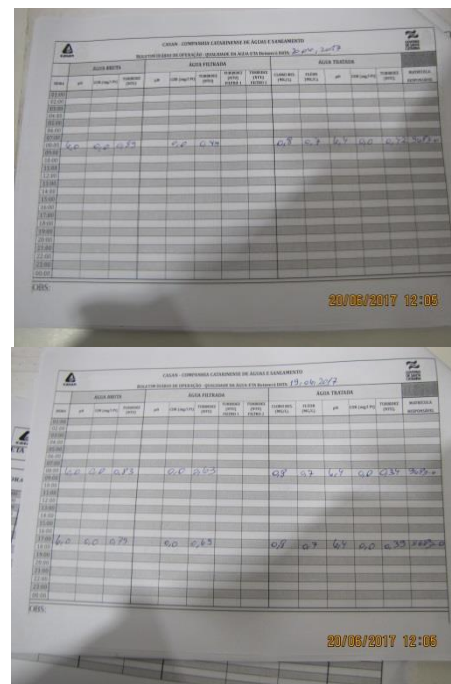
Detalhe do registro/resultado das análises laboratoriais realizadas pelo operador na rede de distribuição (Rua 09 de junho, janeiro/2015) indicando parâmetros de qualidade da água fora dos limites exigidos pela legislação vigente (Portaria MS N° 2.914/2011).

Durante a fiscalização programada foram verificados os resultados do Boletim Diário de Operação – Qualidade de Água – ETA Botuverá (dias 17/06, 19/06 e 20/06) e estavam indicando parâmetros de qualidade da água dentro dos limites exigidos pela legislação vigente (Portaria MS N° 2.914/2011).

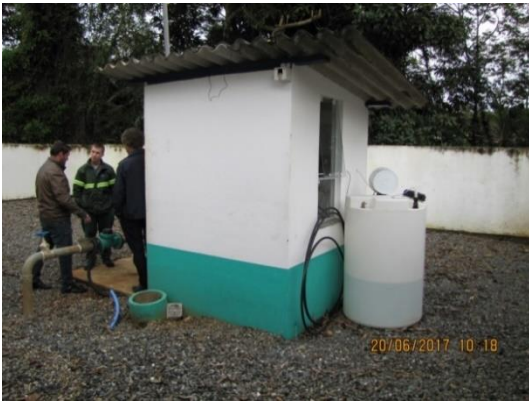
01	<p>Poço:</p> <p>a) Tanque de produto químico (ortopolifosfato) em local externo de maneira inadequada (exposto às intempéries).</p> <p>b) Ausência de bacia de contenção.</p>

<p>Melhoria Recomendada</p>	
<p>a) Providenciar instalação/realocação do tanque em local adequado.</p> <p>b) Providenciar bacia de contenção.</p>	<p>Prazo</p> <p>*60 dias</p>

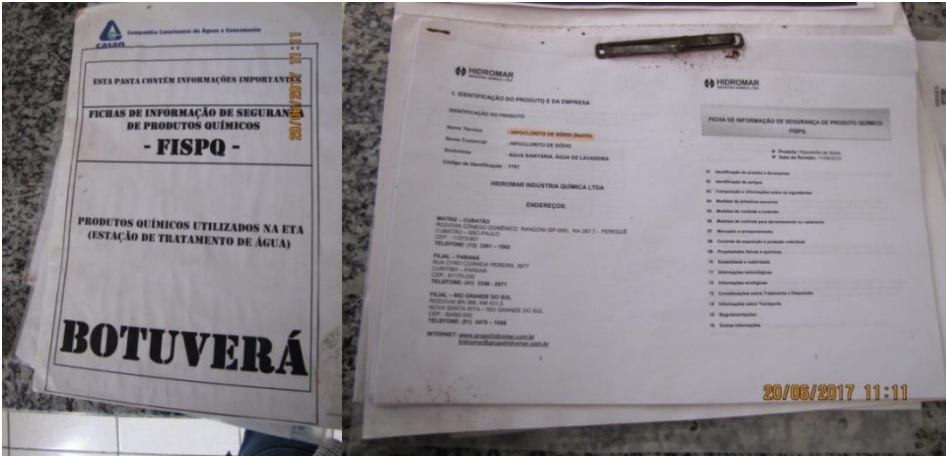
02	ETA: Presença de Fichas de Informações de Segurança de Produtos Químicos (FISPQ) desatualizadas.

Melhoria Recomendada		Prazo
Providenciar em local visível as FISPQ atualizadas de todos os produtos químicos nos respectivos locais onde os mesmos são utilizados.		30 dias

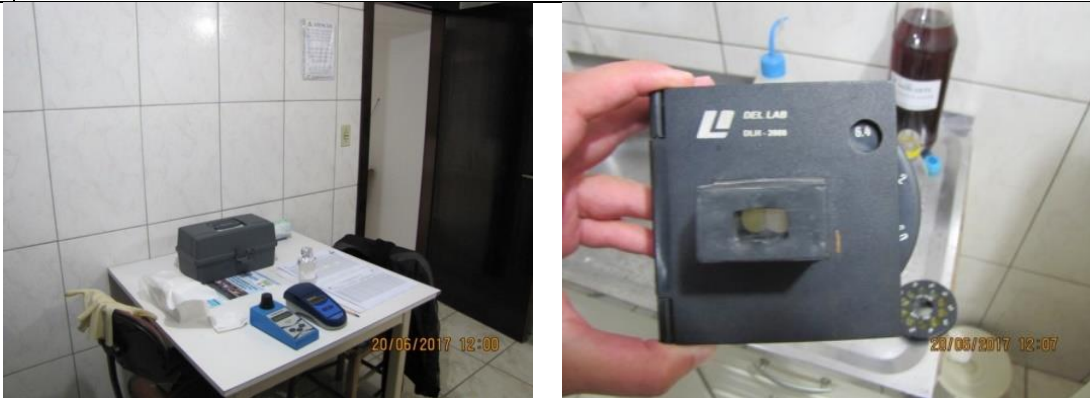
06	Escritório: Ausência de controle/etiqueta de calibração dos equipamentos de análise laboratorial.

Melhoria Recomendada	Prazo
	Providenciar calibração e etiquetagem de controle dos equipamentos de análise laboratorial.	30 dias

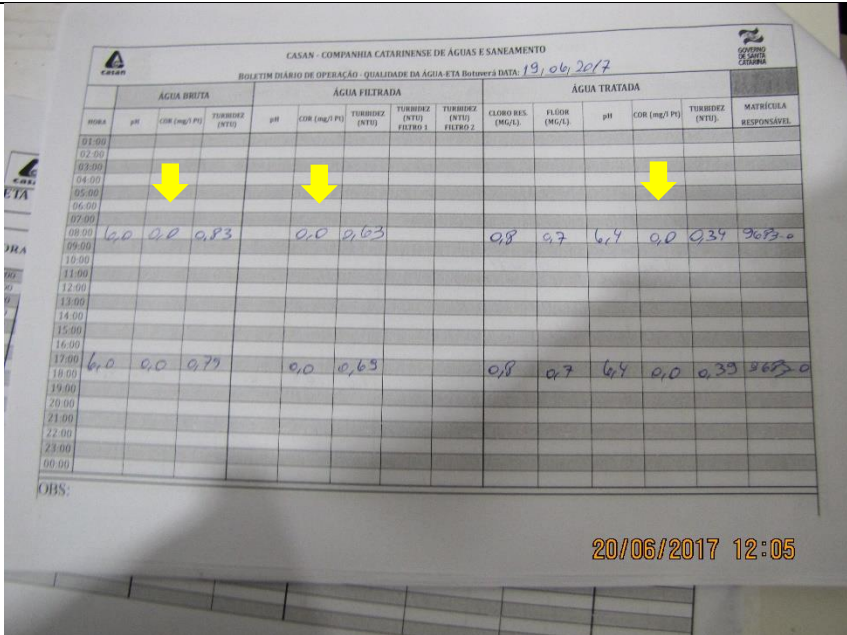
08	Escritório operacional: Planilha de controle da qualidade de água bruta, filtrada e tratada da ETA Botuverá apresentando valor zero (ml L/Pt) para o parâmetro Cor.

Melhoria Recomendada		Prazo
Providenciar análise e manutenção do equipamento colorímetro, bem como adequação das análises laboratoriais. Recomenda-se substituição por equipamento digital.		Imediato

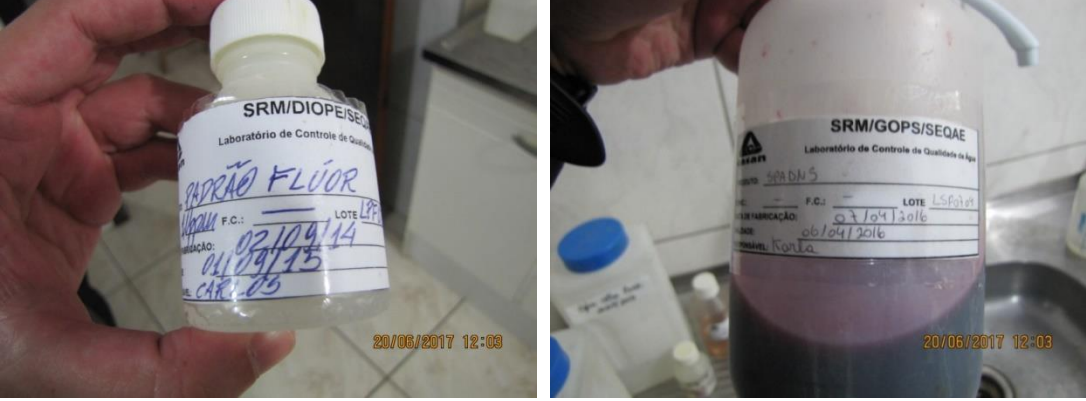
09	Escritório: Reagentes utilizados nas análises laboratoriais com prazo de validade vencido.

Melhoria Recomendada		Prazo
Substituir produtos vencidos por outro com a validade vigente.		Imediato

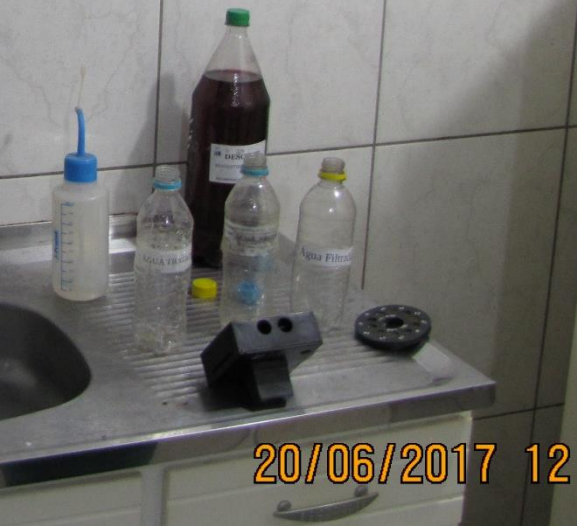
10	Escritório operacional: Garrafas PET utilizadas para coleta de água bruta, filtrada e tratada da ETA Botuverá, para posterior análise laboratorial, fora de especificações técnicas.

Melhoria Recomendada		Prazo
Providenciar substituição da garrafa PET por frasco de coleta adequado.		*60 dias
