**Agência Intermunicipal de Regulação
do Médio Vale do Itajaí**

**2º RELATÓRIO DE FISCALIZAÇÃO DO
SISTEMA DE ABASTECIMENTO DE ÁGUA DO MUNICÍPIO DE
BRUSQUE/SC**

Blumenau (SC), novembro de 2015.

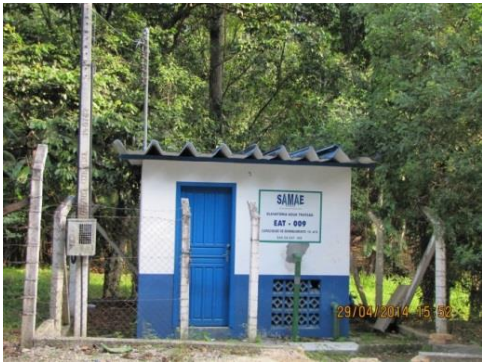
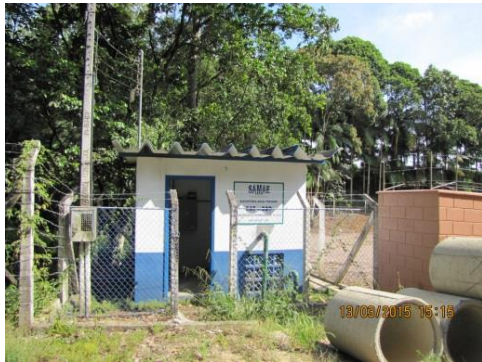
<p>1.10</p>	<p>Não Conformidade: Estação Elevatória: Cerca de isolamento danificada e com ausência de manutenção</p> <p>Melhorias Recomendadas: Implantar o cercamento e portão de proteção na Estação Elevatória Lot. Hoffmann, Estação Elevatória (EAT 009), Estação Elevatória (EAT 005).</p>

<p>Estação Elevatória: Não foram implantados o cercamento e portão de proteção na Estação Elevatória Lot. Hoffmann*, Estação Elevatória (EAT 009), Estação Elevatória (EAT 005)*.</p> <p>Prazo estipulado AGIR: ago/2014</p> <p>Prazo solicitado SAMAE: Sem previsão</p> <p>*Não foram vistoriados na fiscalização de 2015</p>	<p>Não Realizada</p>
<p>1.11</p>	<p>Não Conformidade: Reservatório ETA Central: Cerca de isolamento danificada e com ausência de manutenção</p> <p>Melhorias Recomendadas: Reforma do cercamento de proteção dos Reservatórios ETA Central</p>

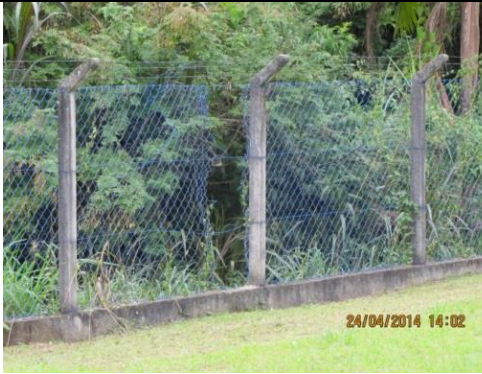
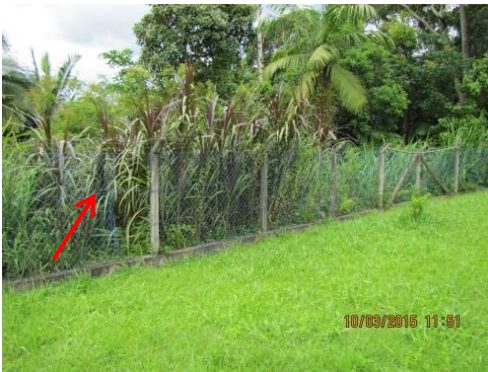
<p>Reservatório ETA Central: Não foi providenciado o reparado do cercamento de proteção.</p> <p>Prazo estipulado AGIR: ago/2014</p> <p>Prazo solicitado SAMAE: Sem previsão.</p>	<p>Não Realizada</p>

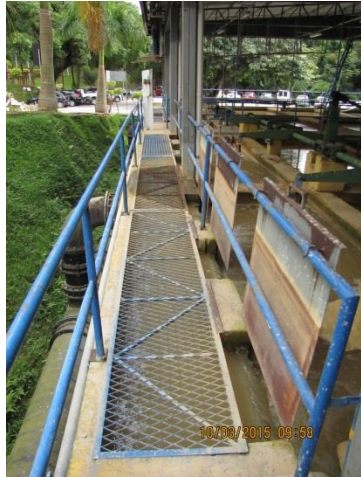
<p>1.20</p>	<p>Não Conformidade: ETA Central: Passarelas/grades de proteção dos filtros com presença de oxidação e com ausência de manutenção</p> <p>Melhorias Recomendadas: ETA Central: Reforma e/ou substituição da Grade de proteção/passarela localizado na passarela/grade de proteção dos filtros</p>	 	 	<p>ETA Central: Ausência de reforma e/ou substituição da grade de proteção/passarela localizado na passarela/grade de proteção dos filtros.</p> <p>Prazo estipulado AGIR: ago/2014</p> <p>Prazo solicitado SAMAE: Sem previsão.</p>	<p>Não Realizada</p>
<p>1.21</p>	<p>Não Conformidade: ETA Central: Passarelas e comportas metálicas com presença de oxidação e ausência de manutenção</p> <p>Melhorias Recomendadas: ETA Central: Reforma e/ou substituição das passarelas e comportas metálicas da entrada de água bruta nos floculadores(combate à oxidação)</p>

<p>ETA Central: Ausência de reforma e/ou substituição das passarelas e comportas metálicas da entrada de água bruta nos floculadores(combate à oxidação).</p> <p>Prazo estipulado AGIR: ago/2014</p> <p>Prazo solicitado SAMAE: Sem previsão</p>	<p>Não Realizada</p>

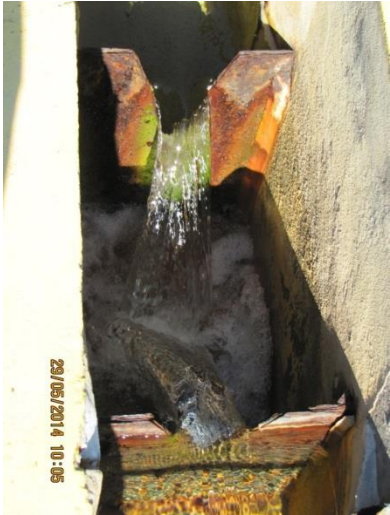
<p>1.24</p>	<p>Não Conformidade: ETA Santa Luzia: Placas vertedoras da saída de água tratada do filtro russo em estado avançado de oxidação</p> <p>Melhorias Recomendadas: MICRO SISTEMA SANTA LUZIA: Reforma e/ou substituição dos vertedores metálicos presentes nas calhas de saída da saída do filtro russo</p>

<p>ETA Santa Luzia: Ausência de reforma e/ou substituição dos vertedores metálicos presentes nas calhas de saída da saída do filtro russo.</p> <p>Prazo estipulado AGIR: set/2014</p> <p>Prazo solicitado SAMAE: Sem previsão.</p>	<p>Não Realizada</p>
-------------	---	--	---	--	----------------------

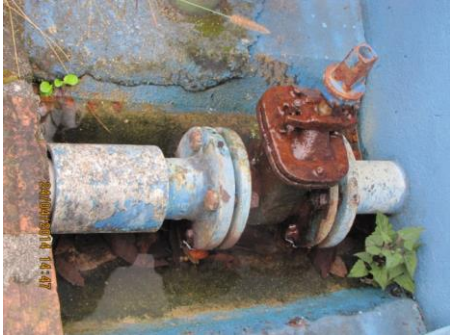
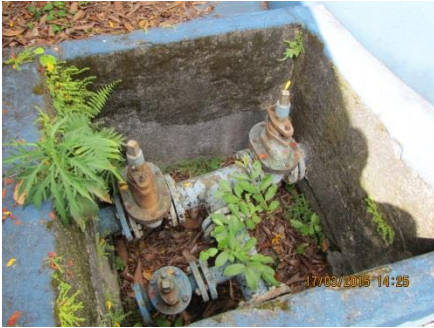
<p>3.4</p>	<p>Não Conformidade: Vazamentos e oxidação dos registros de manobra com ausência de manutenção e limpeza</p> <p>Melhorias Recomendadas: Substituição e/ou melhorias das válvulas e registros dos Reservatórios</p>

<p>Constatou-se a presença de válvulas e registros dos reservatórios com pintura de proteção danificada, vazamentos e oxidação.</p> <p>Prazo estipulado AGIR: out/2014</p> <p>Prazo solicitado SAMAE: Sem previsão.</p>	<p>Não Realizada</p>
<p>4. ILUMINAÇÃO</p>					
<p>4.1</p>	<p>Não Conformidade: MICRO SISTEMA BATEAS (POÇO): Ausência de iluminação para trabalhos noturnos</p> <p>Melhorias Recomendadas: Instalação de iluminação no MICRO SISTEMA BATEAS (POÇO)</p>

3.1	Implementação de um programa de manutenção em válvulas, registros e talhas (combate à oxidação e vazamentos).	180
3.2	MICRO SISTEMA SANTA LUZIA: Instalar drenos de fundo no registro, para evitar acúmulo de água (possível proliferação de mosquito transmissor e dificultando manobra do registro).	60
3.3	Implantar sistema de talha na Captação da Estação Elevatória de água bruta.	180
3.4	Substituição e/ou melhorias das válvulas e registros dos Reservatórios.	60

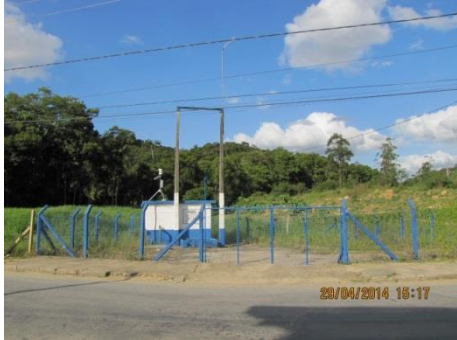
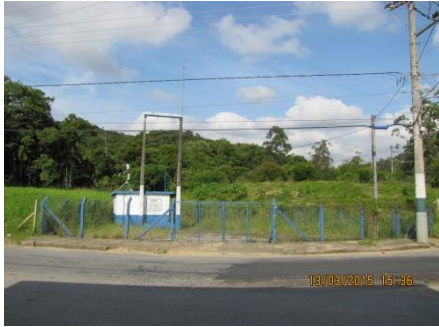
<p>MICRO SISTEMA BATEAS (POÇO): Ausência de instalação de sistema de iluminação adequado.</p> <p>Prazo estipulado AGIR: nov/2014</p> <p>Prazo solicitado SAMAE: Sem previsão</p>	<p>Não Realizada</p>

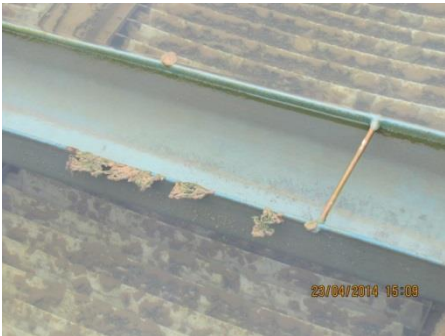
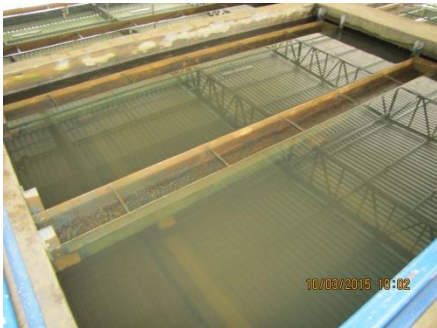
<p>5.6</p>	<p>Não Conformidade: ETA Central: Presença excessiva de flocos transpondo as lonas do decantador devido ausência de higiene e limpeza periódica</p> <p>Melhorias Recomendadas: ETA Central: Realizar a limpeza das calhas vertedoras, lonas e vigas dos decantadores (verificado grande quantidades de flocos acumulados/depositados)</p>

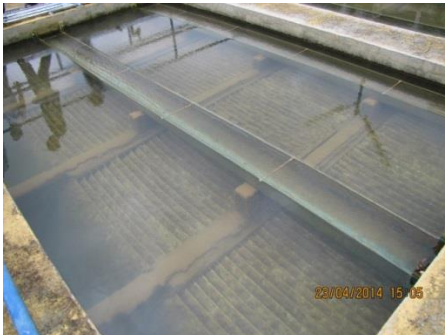
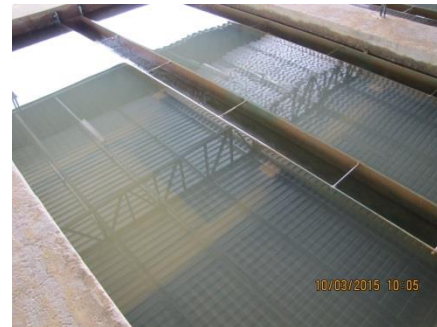
<p>ETA Central: Limpeza das calhas vertedoras, lonas e vigas dos decantadores satisfatórias.</p>	<p>Realizada</p>
<p>5.7</p>	<p>Não Conformidade: ETA Central: Ausência de higiene e limpeza periódica</p> <p>Melhorias Recomendadas: ETA Central: Iniciar um programa de limpeza periódica dos decantadores</p>

<p>ETA Central: Limpeza dos decantadores satisfatória no momento da fiscalização programada.</p>	<p>Realizada</p>

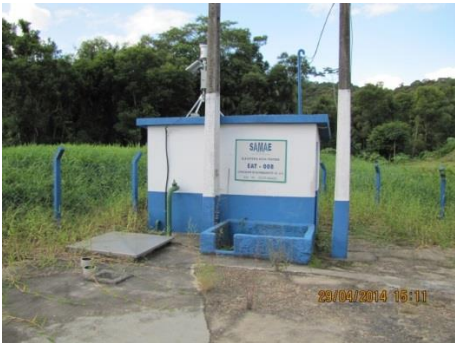
<p>5.12</p>	<p>Não Conformidade: MICRO SISTEMA BATEAS (POÇO): Limpeza e roçado do entorno das instalações insatisfatórios</p> <p>Melhorias Recomendadas: Realizar a limpeza e roçado do entorno das instalações do MICRO SISTEMA BATEAS (POÇO)</p>

<p>MICRO SISTEMA BATEAS (POÇO): Limpeza e roçado do entorno das instalações insatisfatórias durante a fiscalização programada.</p> <p>Prazo estipulado AGIR: ago/2014</p> <p>Prazo solicitado SAMAE: Sem previsão.</p>	<p>Não Realizada</p>
-------------	--	--	---	--	----------------------

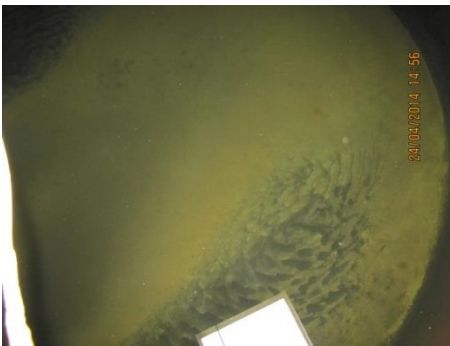
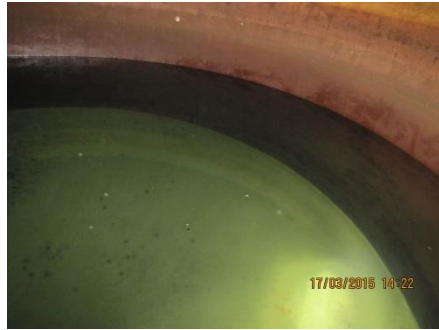
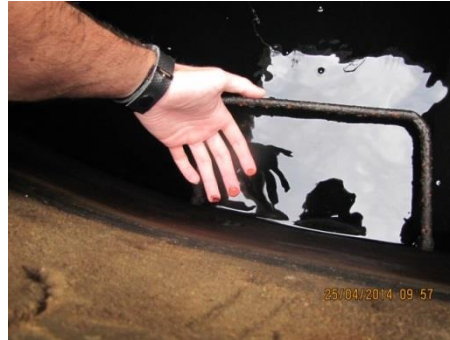
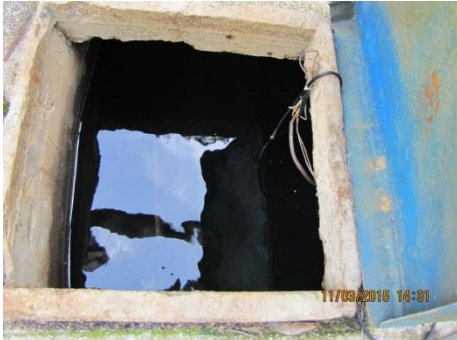
<p>5.18</p>	<p>Não Conformidade: Reservatórios: Ausência de higiene e limpeza do interior do reservatório</p> <p>Melhorias Recomendadas: Realizar limpeza, higienização e raspagem do lodo do Reservatório Jardim Maluche, Reservatório ETA Dom Joaquim, Reservatório ETA Volta Grande, Reservatório do Tanque de dosagem ETA Santa Luzia.</p>

<p>Reservatórios: A limpeza, higienização e raspagem do lodo do Reservatório Jardim Maluche, Reservatório ETA Dom Joaquim, Reservatório ETA Volta Grande, Reservatório do Tanque de dosagem ETA Santa Luzia encontram-se insatisfatórios.</p> <p>Prazo estipulado AGIR: Imediato (jul/2014)</p> <p>Prazo solicitado SAMAE: Sem previsão.</p>	<p>Não Realizada</p>
-------------	--	---	--	----------------------

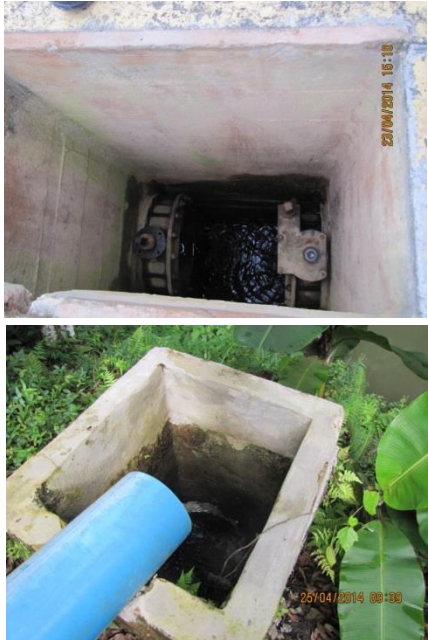
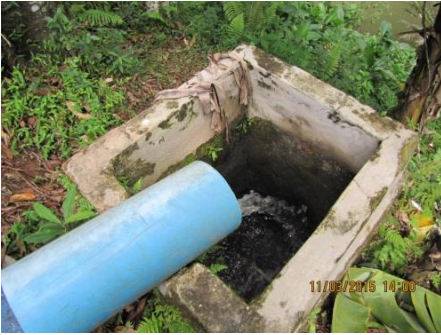
<p>5.20</p>	<p>Não Conformidade: ETAs: Ausência de sistema de tratamento de efluentes (água de lavagem de filtros e descarte de decantadores)</p> <p>Melhorias Recomendadas: ETA Central, MICRO SISTEMA DOM JOAQUIM, MICRO SISTEMA CEDRO ALTO, MICRO SISTEMA LIMEIRA, MICRO SISTEMA VOLTA GRANDE, MICRO SISTEMA ZANTÃO: Destinar de forma correta o lodo das lavagens de filtros e decantadores.</p>

<p>ETAs: Constatou-se a inexistência de tratamento dos efluentes (água de lavagem de filtros e descarte do lodo dos decantadores) em todos os sistemas mencionados.</p> <p>Prazo estipulado AGIR: nov/2014</p> <p>Prazo solicitado SAMAE: Sem previsão</p>	<p>Não Realizada</p>
-------------	--	--	---	--	----------------------

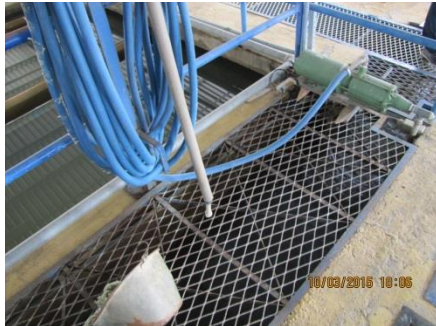
<p>7.6</p>	<p>Não Conformidade: ETA Central: Motor/Bomba para operação de lavagem dos filtros em estado avançado de oxidação</p> <p>Melhorias Recomendadas: ETA Central: Realizar a manutenção e pintura para combate à oxidação do motor/bomba para operação de lavagem dos filtros</p>

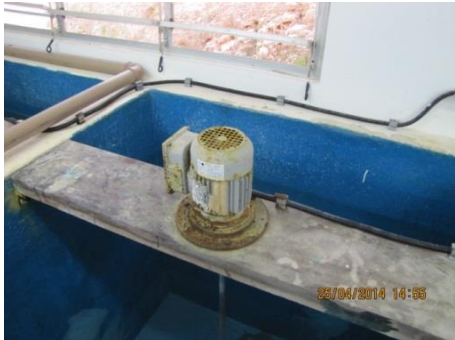
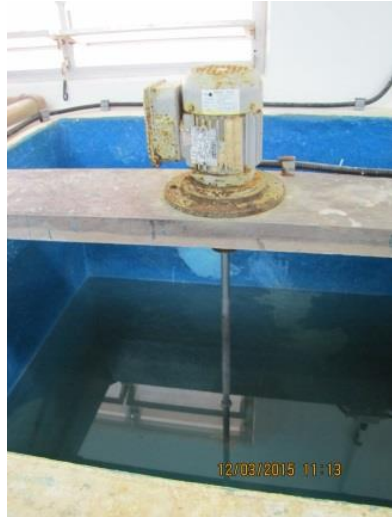
<p>MICRO SISTEMA LIMEIRA: Não foi realizada a manutenção e pintura para combate à oxidação do motor/bomba do misturador do tanque de dosagem.</p> <p>Prazo estipulado AGIR: set/2014</p> <p>Prazo solicitado SAMAE: Sem previsão.</p>	<p>Não Realizada</p>

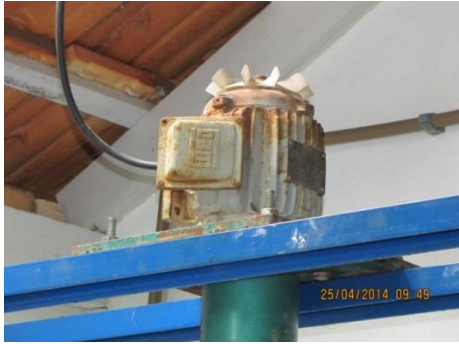
<p>25/04/2014 09:49</p>	  <p>11/03/2015 14:19</p>	<p>MICRO SISTEMA DOM JOAQUIM: Ausência de manutenção e pintura para combate à oxidação do motor de agitação mecânica dos reagentes.</p> <p>Prazo estipulado AGIR: set/2014</p> <p>Prazo solicitado SAMAE: Sem previsão.</p>	<p>Não Realizada</p>
------------	---	--	---	---	----------------------

7.8	MICRO SISTEMA DOM JOAQUIM: Realizar a manutenção e pintura para combate à oxidação do motor de agitação mecânica dos reagentes	180
7.9	ETA Central: Realizar manutenção de impermeabilização das paredes de todos os filtros (presença de infiltrações)	180

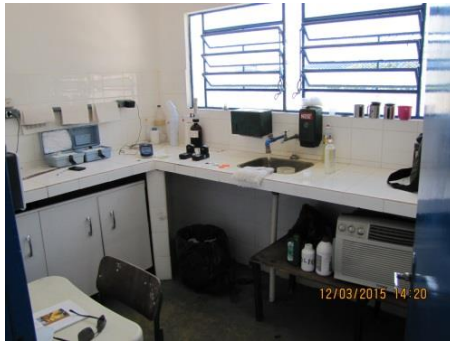
<p>MICRO SISTEMA SANTA LUZIA: Os pontos de coleta das amostras na pia do laboratório não possuíam identificação.</p> <p>Prazo estipulado AGIR: Imediato (jul/2014)</p> <p>Prazo solicitado SAMAE: Sem previsão</p>	<p>Não Realizada</p>
-------------	---	--	---	--	----------------------

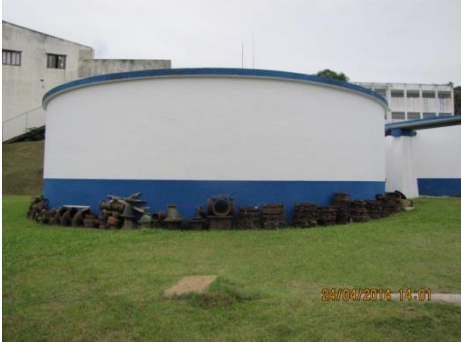
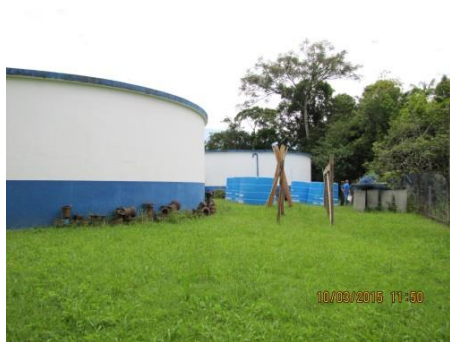
<p>Reservatório ETA Central: Constatou-se a presença de materiais armazenados inadequadamente no entorno dos reservatórios.</p> <p>Prazo estipulado AGIR: nov/2014</p> <p>Prazo solicitado SAMAE: Sem previsão</p>	<p>Não Realizada</p>
<p>7.28</p>	<p>Não Conformidade: Reservatório 2 ETA Dom Joaquim: Tubo extravasor desencaixado</p> <p>Melhorias Recomendadas: Reservatório 2 ETA Dom Joaquim: Reinstalar o tubo extravasor (apresenta-se desencaixado)</p>

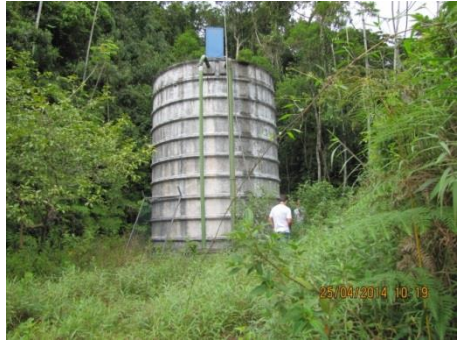
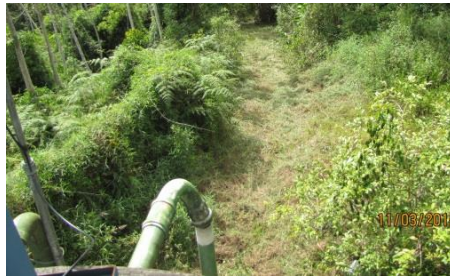
<p>Reservatório 2 ETA Dom Joaquim: Ausência de manutenção e reinstalação do tubo extravasor desencaixado.</p> <p>Prazo estipulado AGIR: Imediato (jul/2014)</p> <p>Prazo solicitado SAMAE: Sem previsão</p>	<p>Não Realizada</p>

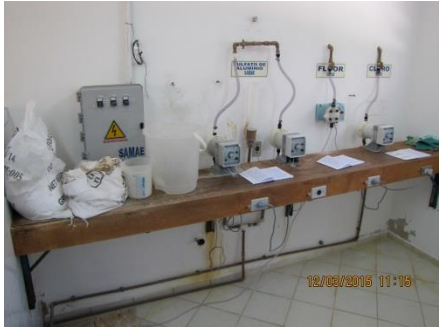
<p>MICRO SISTEMA LIMEIRA: Ausência de instalação de bomba dosadora reserva do hipoclorito e flúor.</p> <p>Constatou-se a presença de bomba dosadora em paralelo somente para sulfato de alumínio.</p> <p>Prazo estipulado AGIR: ago/2014</p> <p>Prazo solicitado SAMAE: Sem previsão</p>	<p>Não Realizada</p>
<p>8.5</p>	<p>Não Conformidade: MICRO SISTEMA CEDRO ALTO: Presença de carreamento do leito filtrante</p> <p>Melhorias Recomendadas: MICRO SISTEMA CEDRO ALTO: Evitar o carreamento do leito filtrante</p>

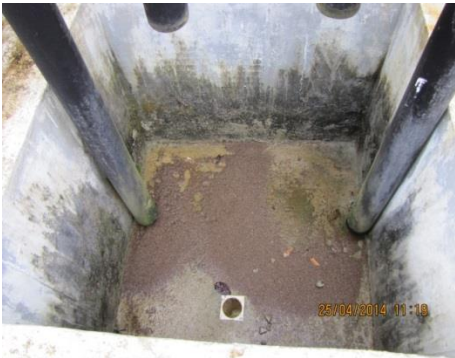
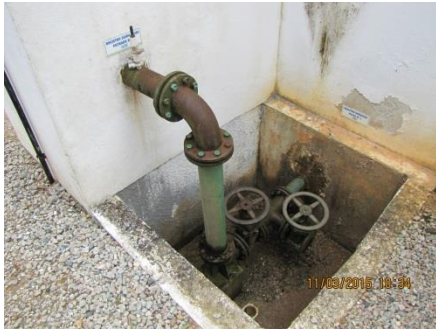
<p>MICRO SISTEMA CEDRO ALTO: Verificou-se a presença de carreamento do leito filtrante.</p> <p>Prazo estipulado AGIR: set/2014</p> <p>Prazo solicitado SAMAE: Sem previsão.</p>	<p>Não Realizada</p>

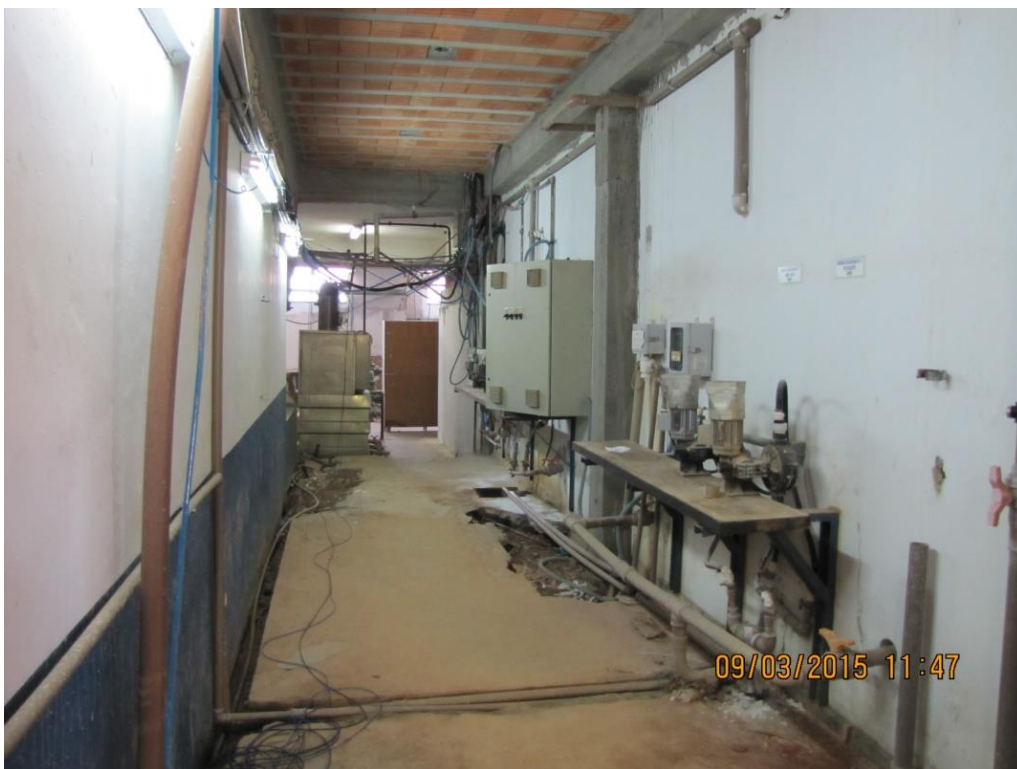
Figura 02 – ETA Central: Fiação de instalações elétricas dispostas de forma inadequada com situações de risco - não conformidade

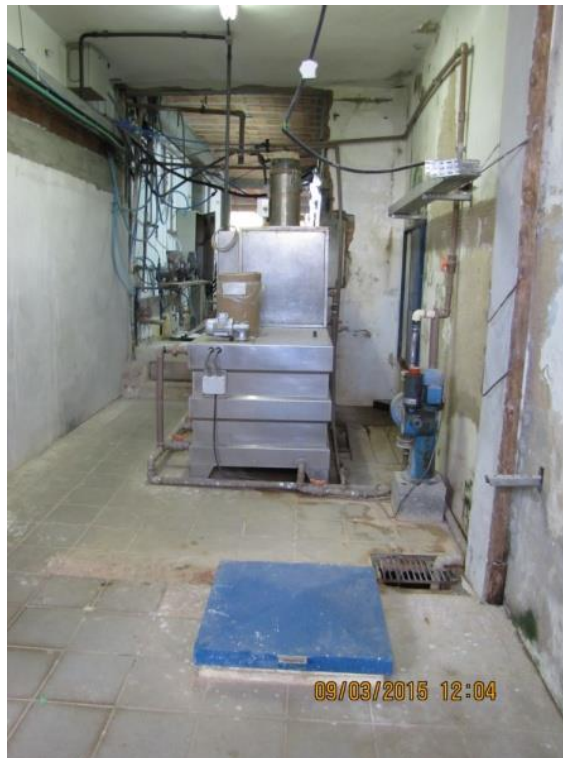
Figura 03 – ETA Central: Fiação de instalações elétricas dispostas de forma inadequada com situações de risco - não conformidade

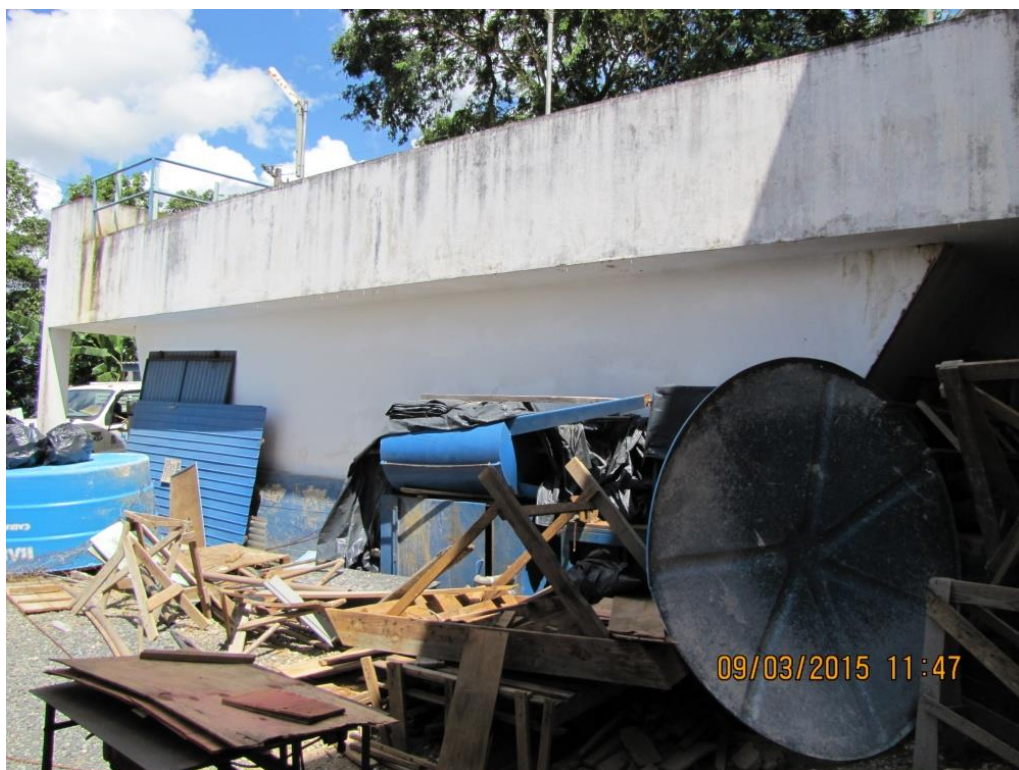
Figura 04 – ETA Central: Materiais de obra da ETA dispostos inadequadamente no entorno da estação – não conformidade

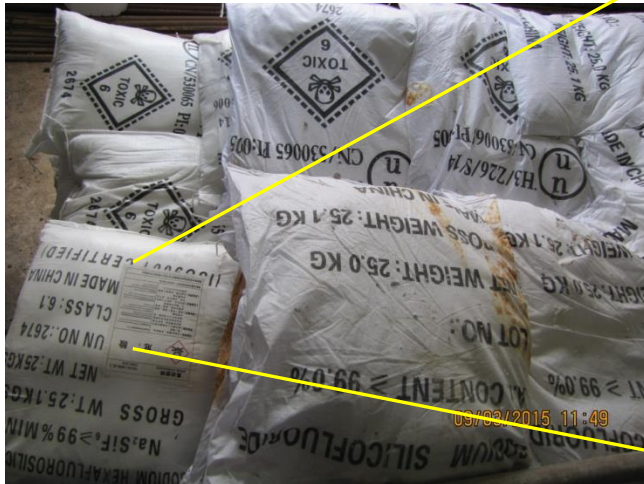
Figura 05 – ETA Central: Ausência de etiquetas com tradução para o português em embalagem de produtos químicos- não conformidade

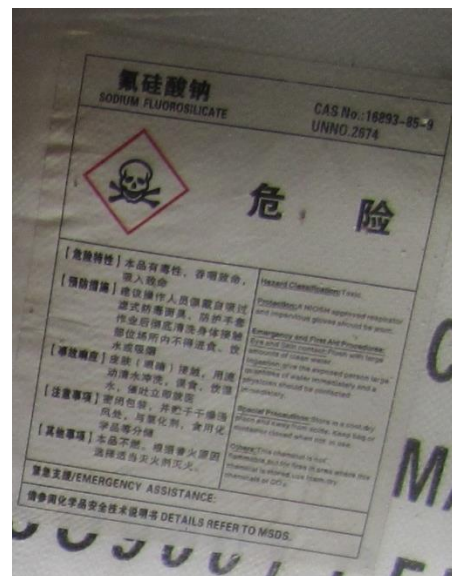
Figura 06 – ETA Central: Detalhe da ausência de etiquetas com tradução para o português em embalagem de produtos químicos - não conformidade

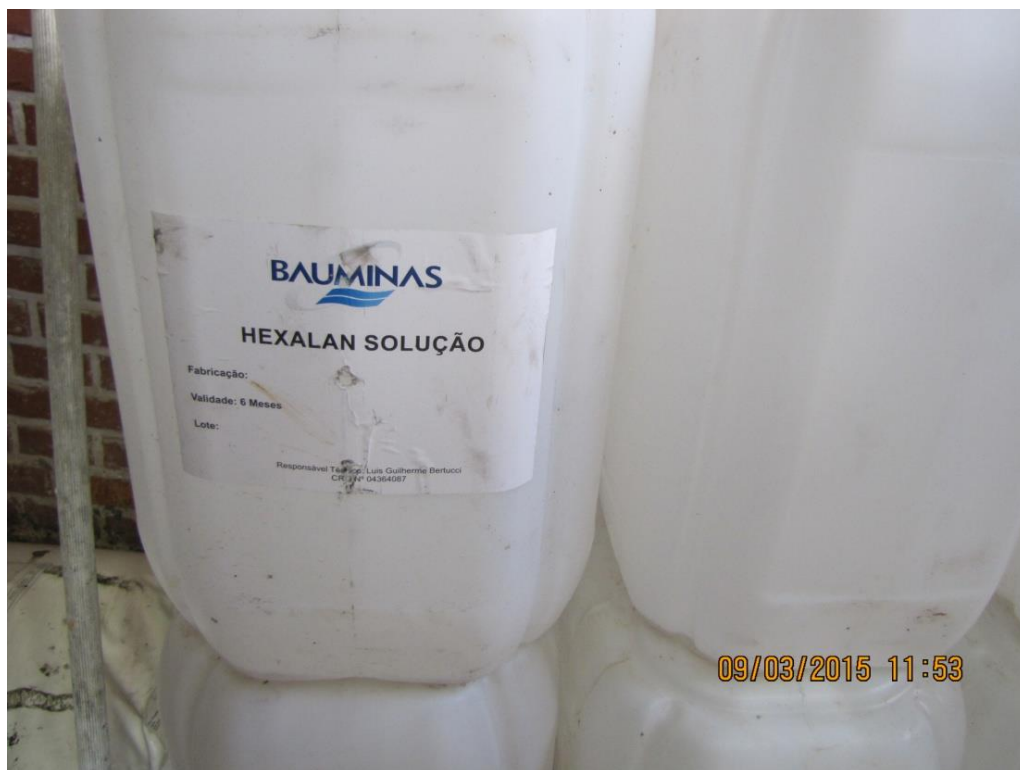
Figura 07 – ETA Central: Detalhe da ausência de informações de data de fabricação e lote nas etiquetas de identificação de produtos químicos - não conformidade

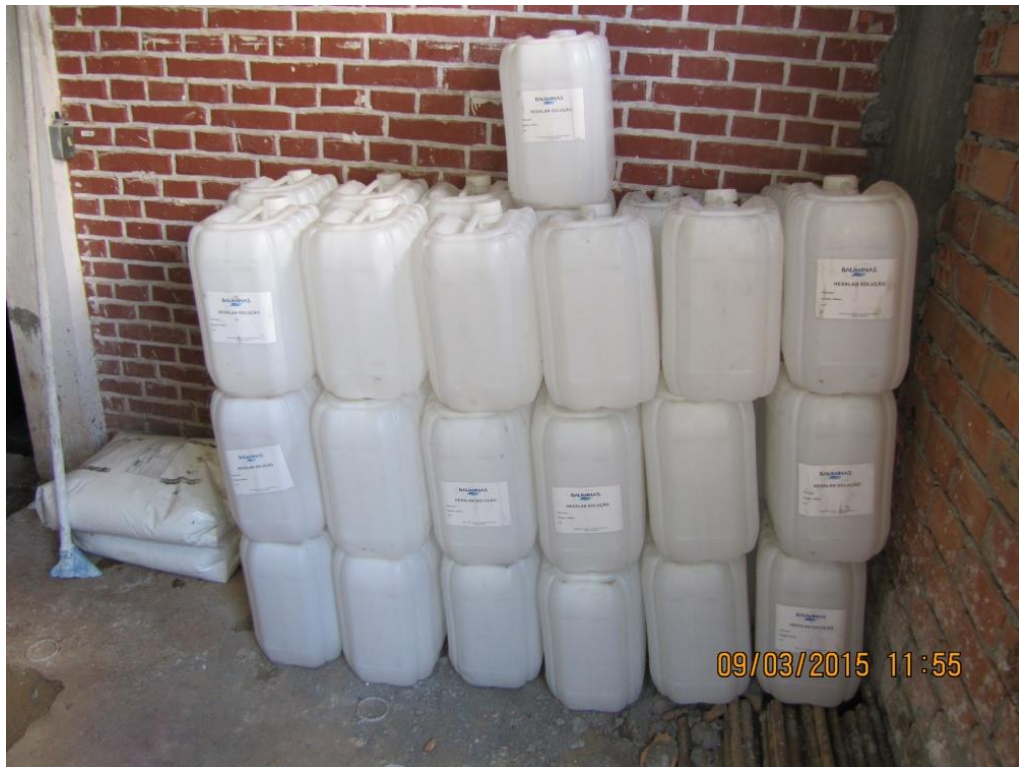
Figura 08 – ETA Central: Ausência de estrado de madeira e bacia de contenção para isolamento entre produtos químicos e o piso - não conformidade

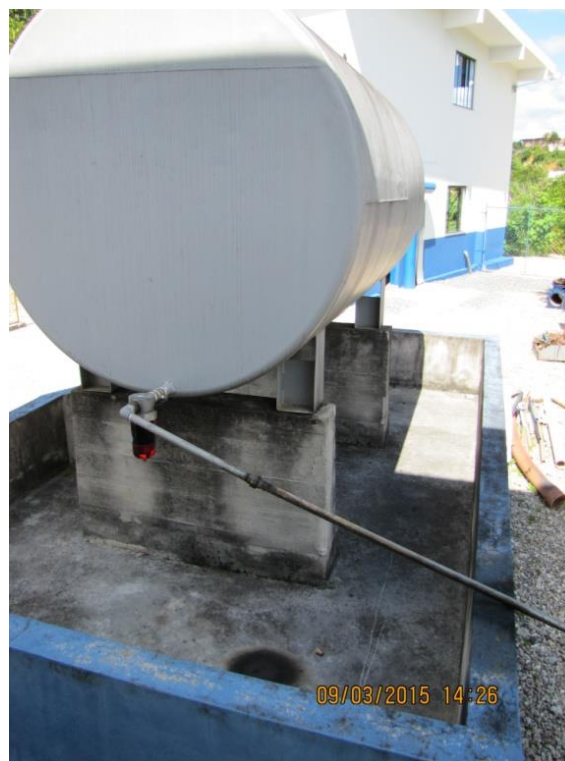
Figura 09 – Captação ETA Central: Registro de saída de tanque de contenção encontrado aberto comprometendo a sua função de reter vazamento de produtos químicos (Combustível do gerador de energia) - não conformidade

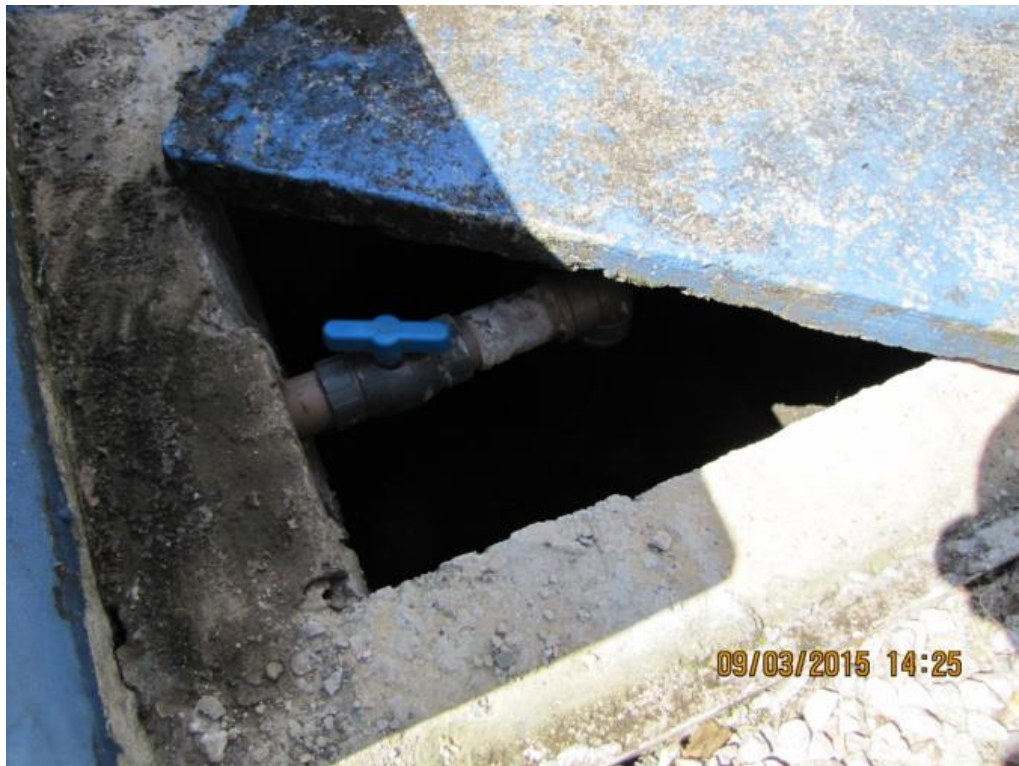
Figura 10 – Captação ETA Central: Detalhe do registro de saída de tanque de contenção encontrado aberto comprometendo a sua função de reter vazamento de produtos químicos - não conformidade

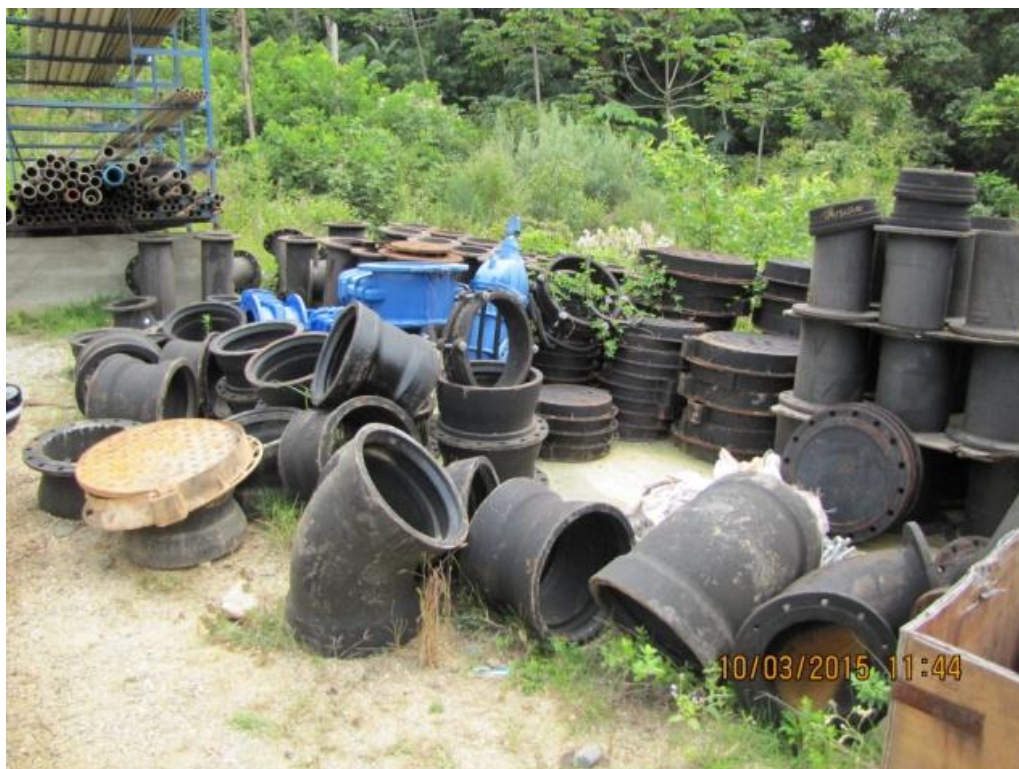
Figura 11 – ETA Central: Materiais novos para adutoras de água dispostos no pátio externo diretamente no solo - não conformidade

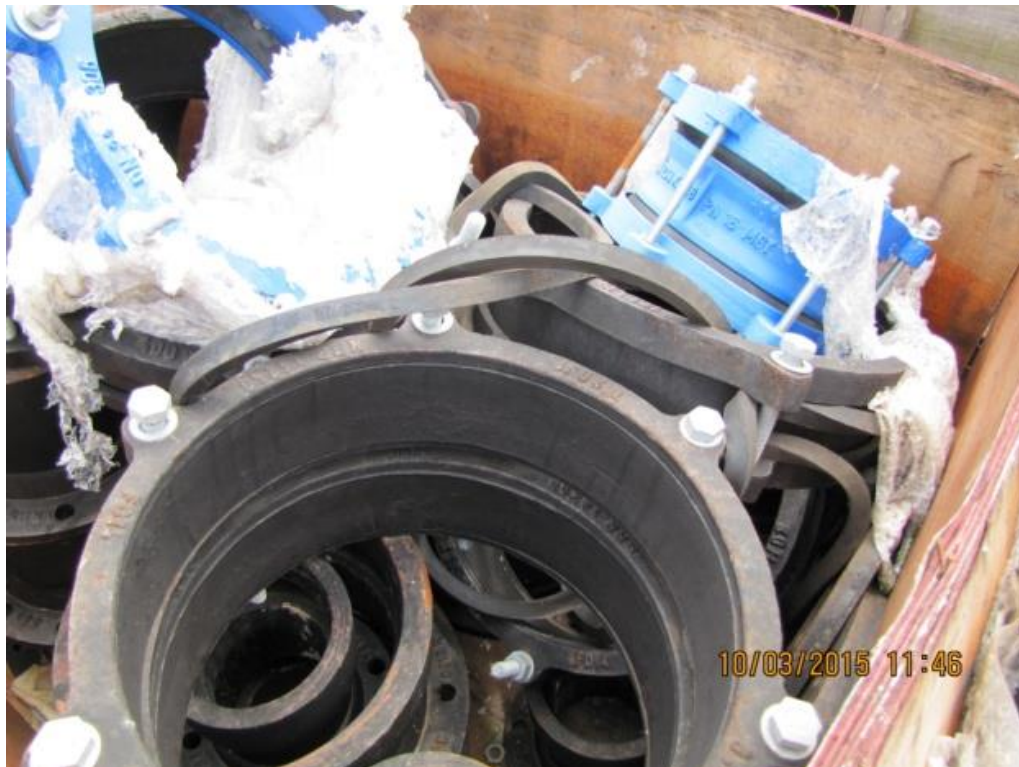
Figura 12 – ETA Central: Detalhe dos materiais novos para adutoras de água dispostos inadequadamente no pátio externo - não conformidade

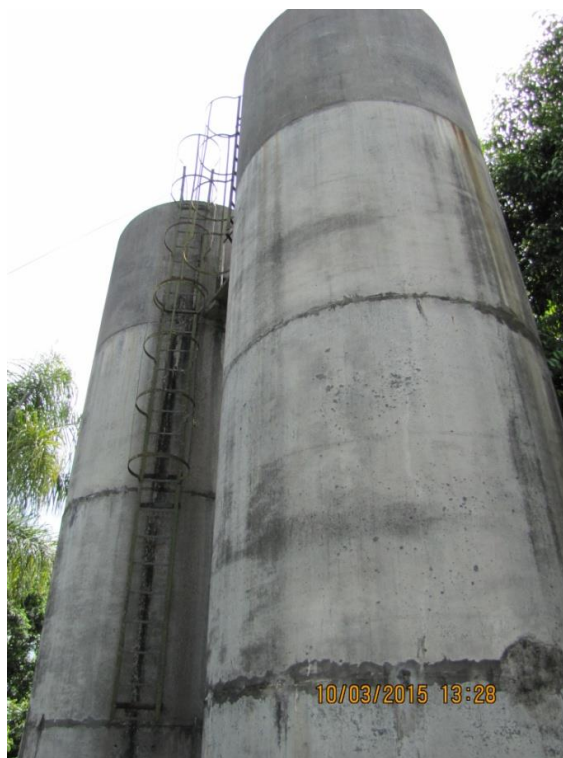
Figura 09 – ETA Central: Ausência de registro de manutenção e limpeza dos reservatórios de lavagem dos filtros - não conformidade

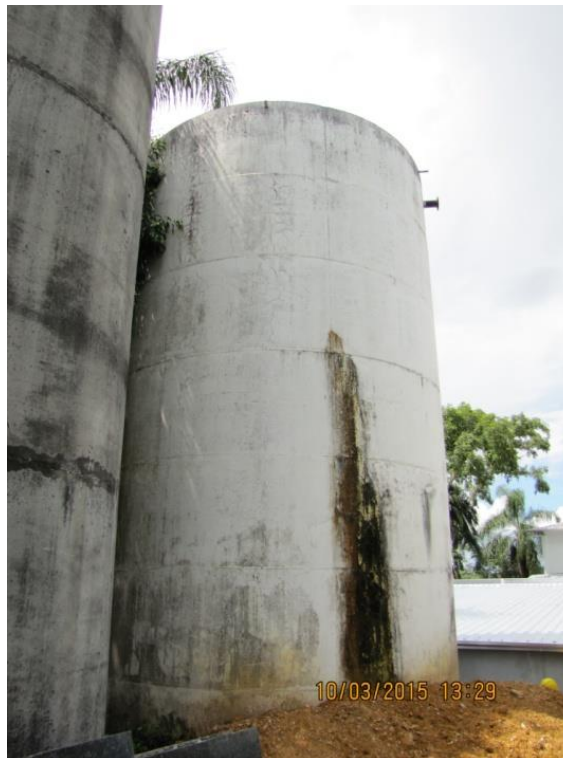
Figura 10 – ETA Central: Ausência de registro de manutenção e limpeza dos reservatórios de lavagem dos filtros - não conformidade

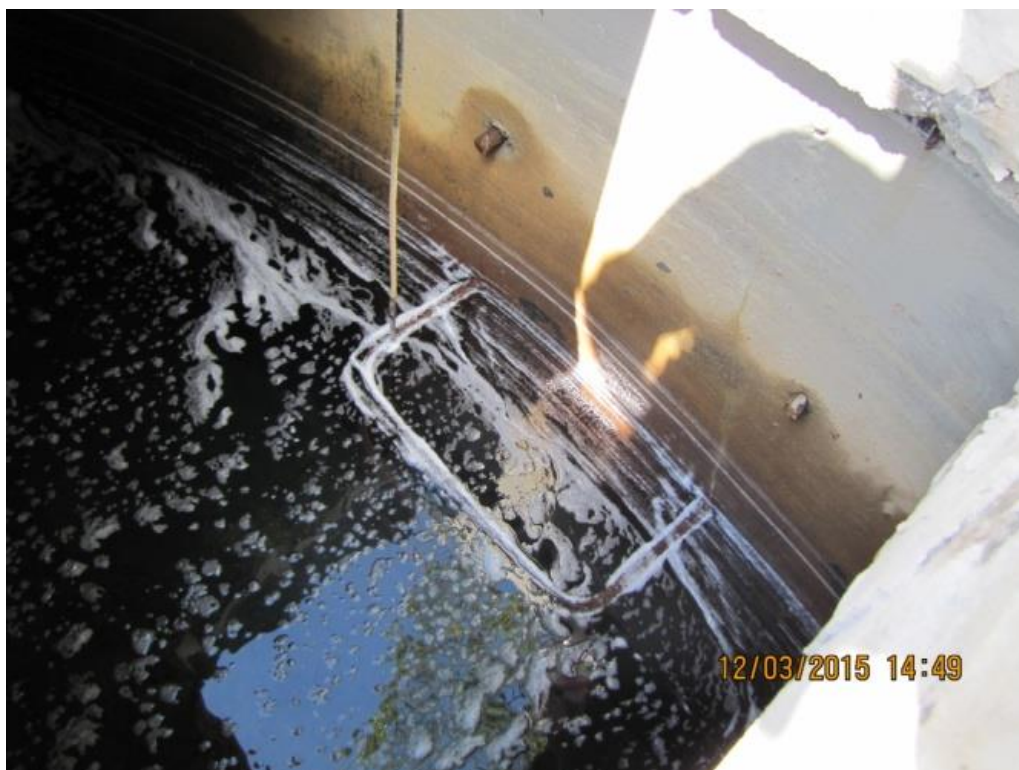
Figura 11 - ETA Santa Luzia: Presença de espuma na superfície da água tratada do reservatório indicando possíveis problemas de operação - não conformidade

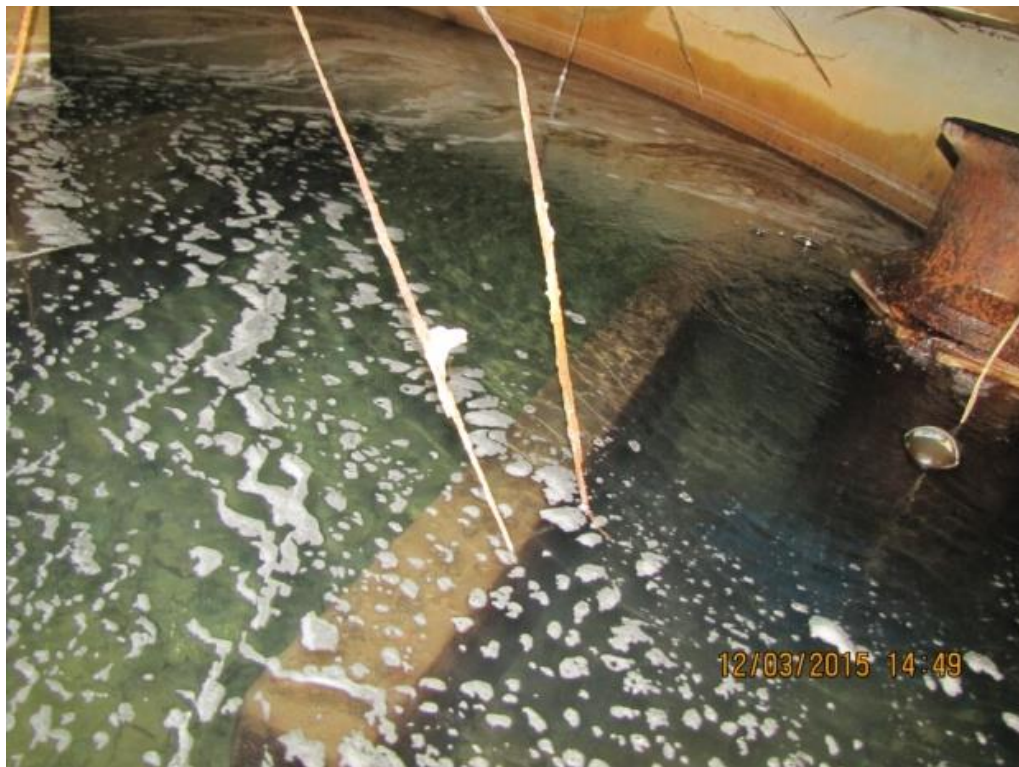
Figura 12 - ETA Santa Luzia: Detalhe da presença de espuma na superfície da água tratada do reservatório indicando possíveis problemas de operação - não conformidade

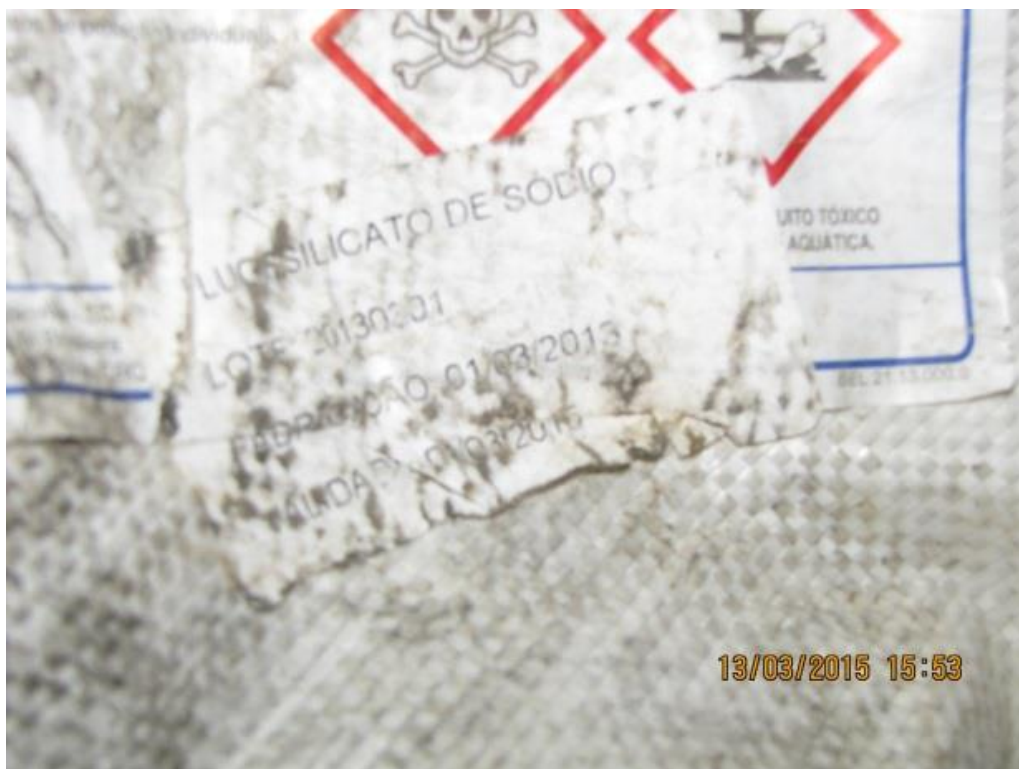
Figura 15 - ETA Bateas: Produto químico com prazo de validade vencido- não conformidade

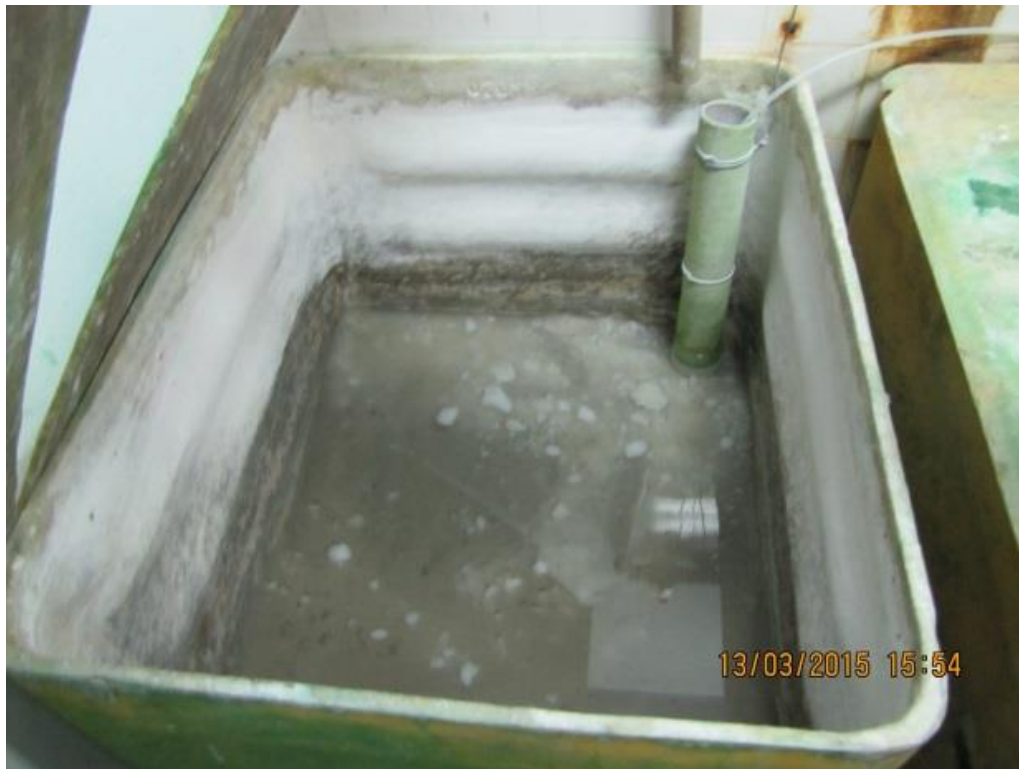
Figura 16 - ETA Bateas: Reservatório de dosagem de flúor sem uso por problemas na bomba dosadora - não conformidade

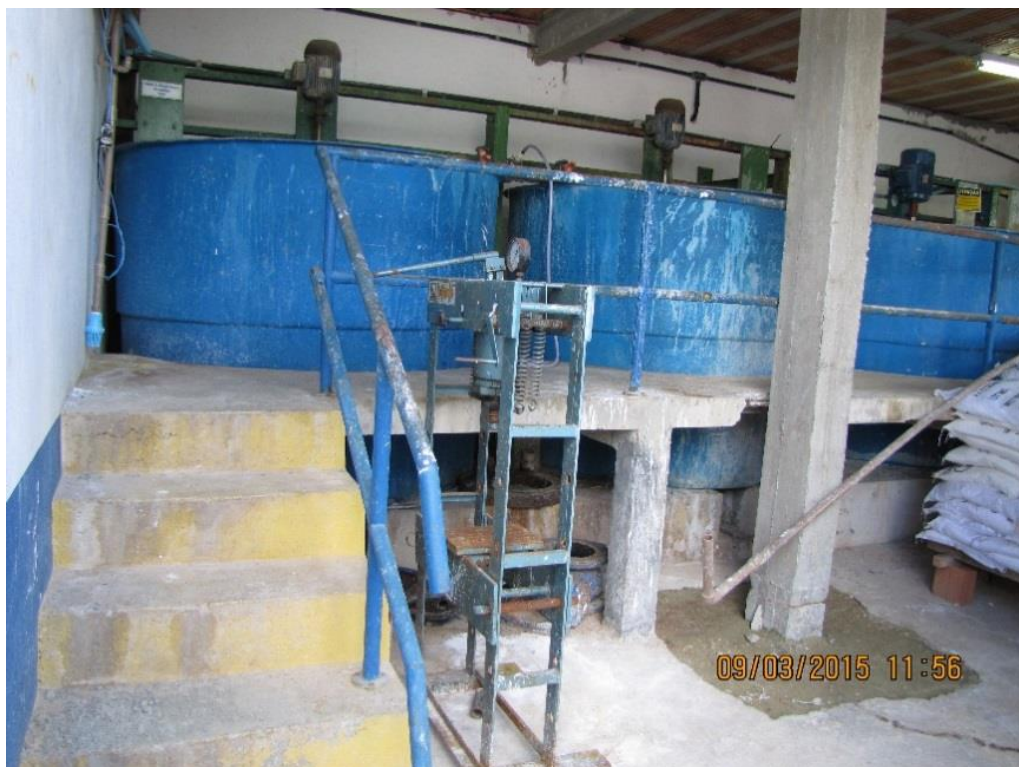
Figura 17 - ETA Central: Tanque de dosagem de produtos químicos sem bacia de contenção de vazamentos - não conformidade

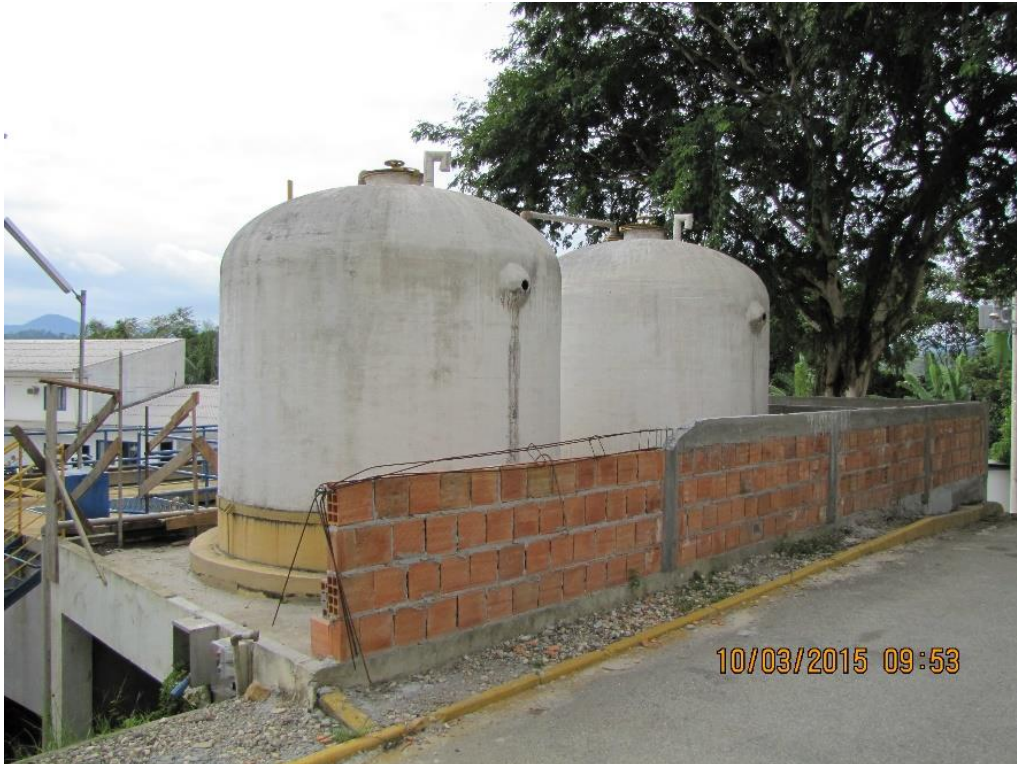
Figura 18 – ETA Central: Tanque de produtos químicos sem bacia de contenção de vazamentos - não conformidade

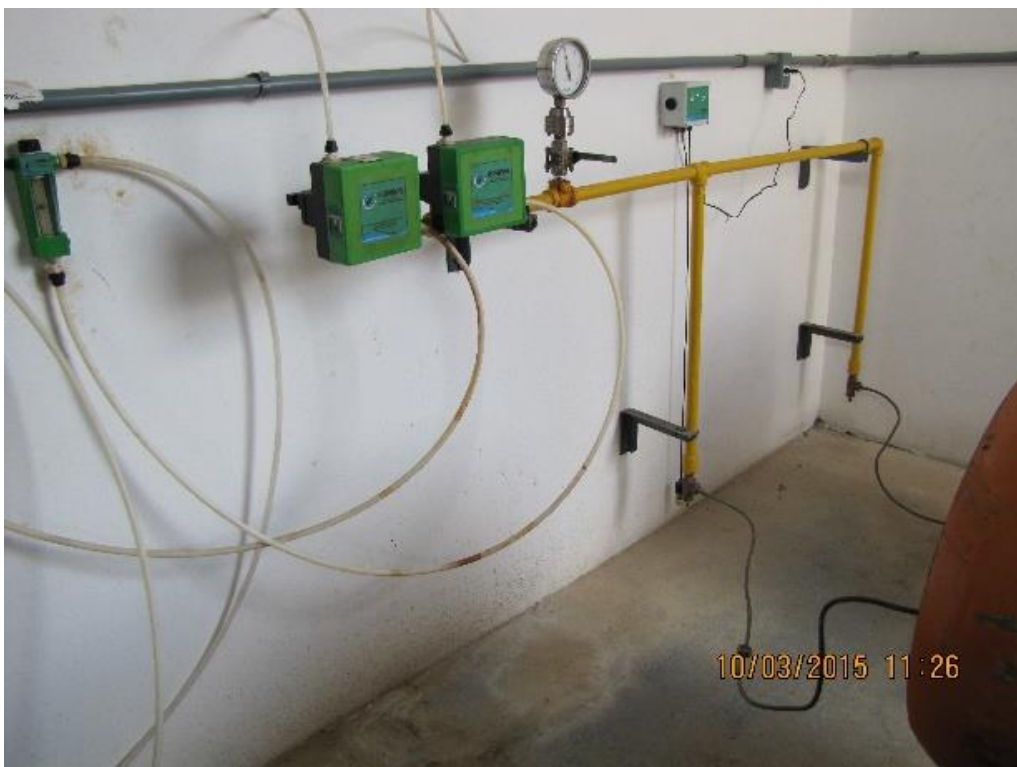
Figura 19 – ETA Central: Instalações para abastecimento de cloro gás (tubos de cobre) desprotegida e aparente - não conformidade

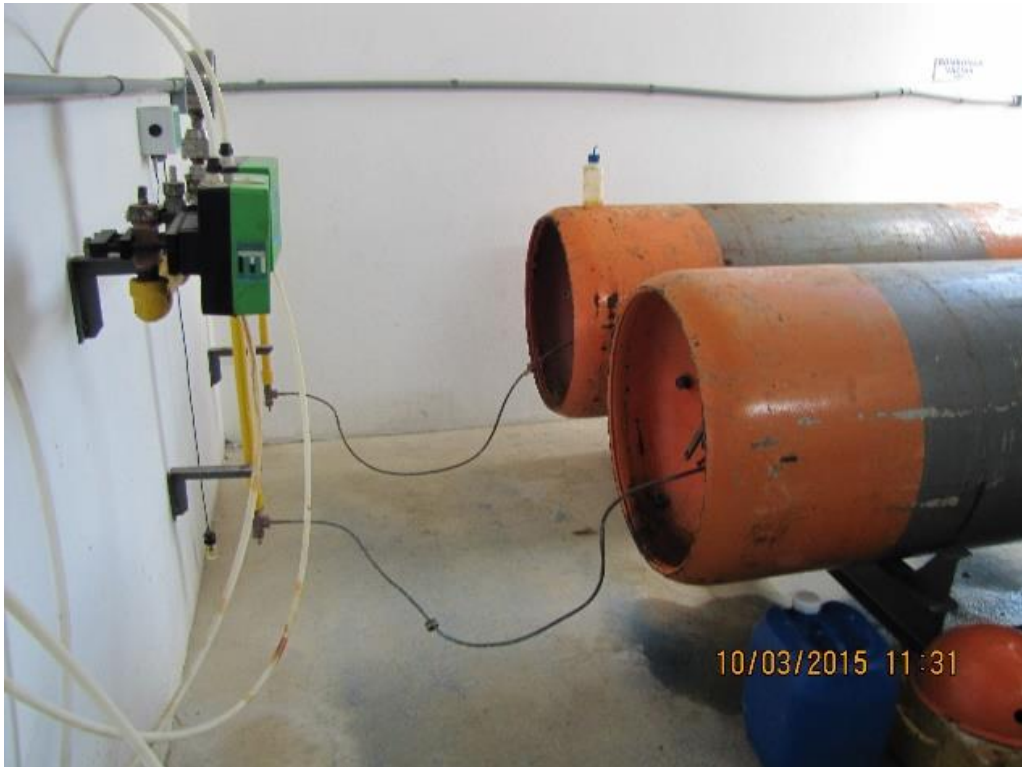
Figura 20 – ETA Central: Instalações para abastecimento de cloro gás (tubos de cobre) desprotegida e aparente. Ausência de sistema de contenção contra vazamentos e neutralizador de gás - não conformidade
