**Agência Intermunicipal de Regulação
do Médio Vale do Itajaí**

**2º RELATÓRIO DE FISCALIZAÇÃO DO
SISTEMA DE ABASTECIMENTO DE ÁGUA DO MUNICÍPIO DE
BRUSQUE/SC**

Blumenau (SC), novembro de 2015.

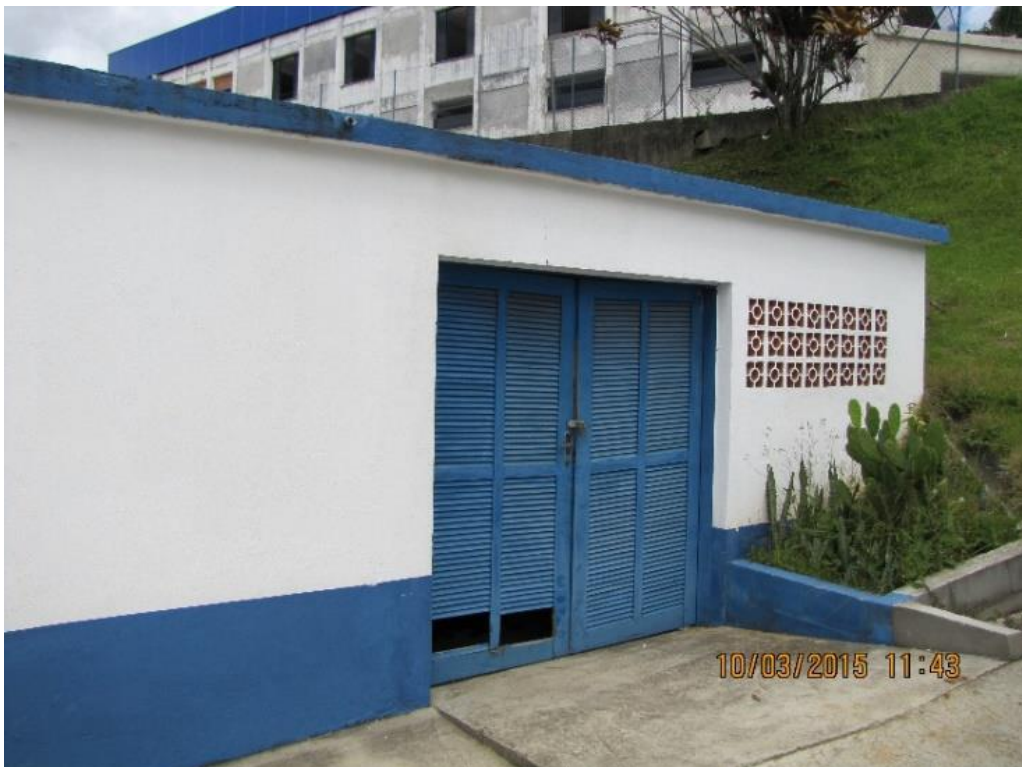
Figura 21 – ETA Central: Porta de acesso à casa de bombas danificada - não conformidade

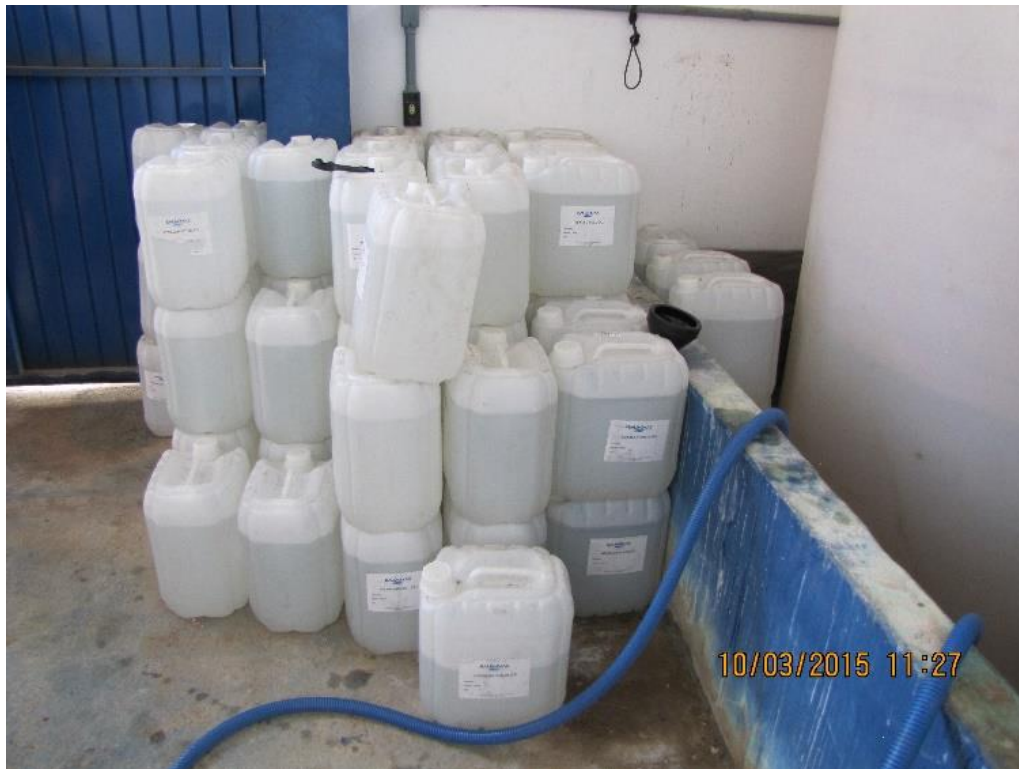
Figura 22 – ETA Central: Bombonas com produtos químicos armazenados fora do tanque de contenção - não conformidade

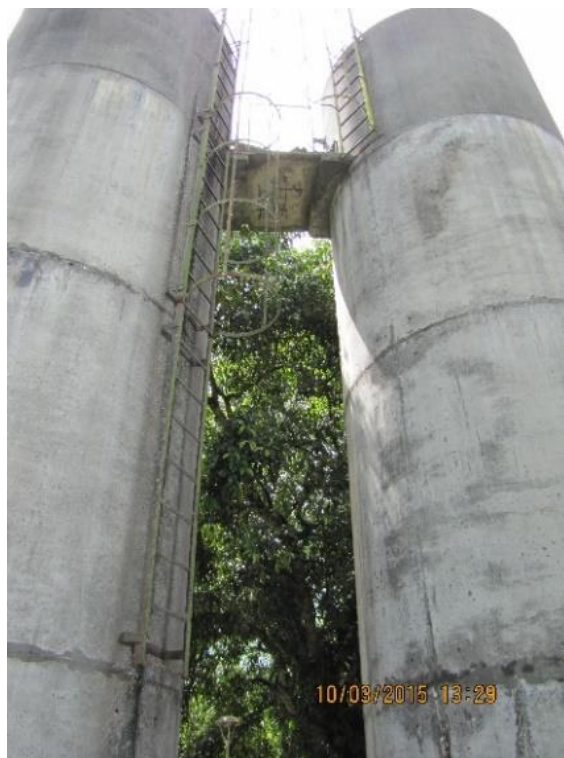
Figura 23 – ETA Central: Passarela entre reservatórios de água de retrolavagem dos filtros sem guarda-corpo de segurança - não conformidade

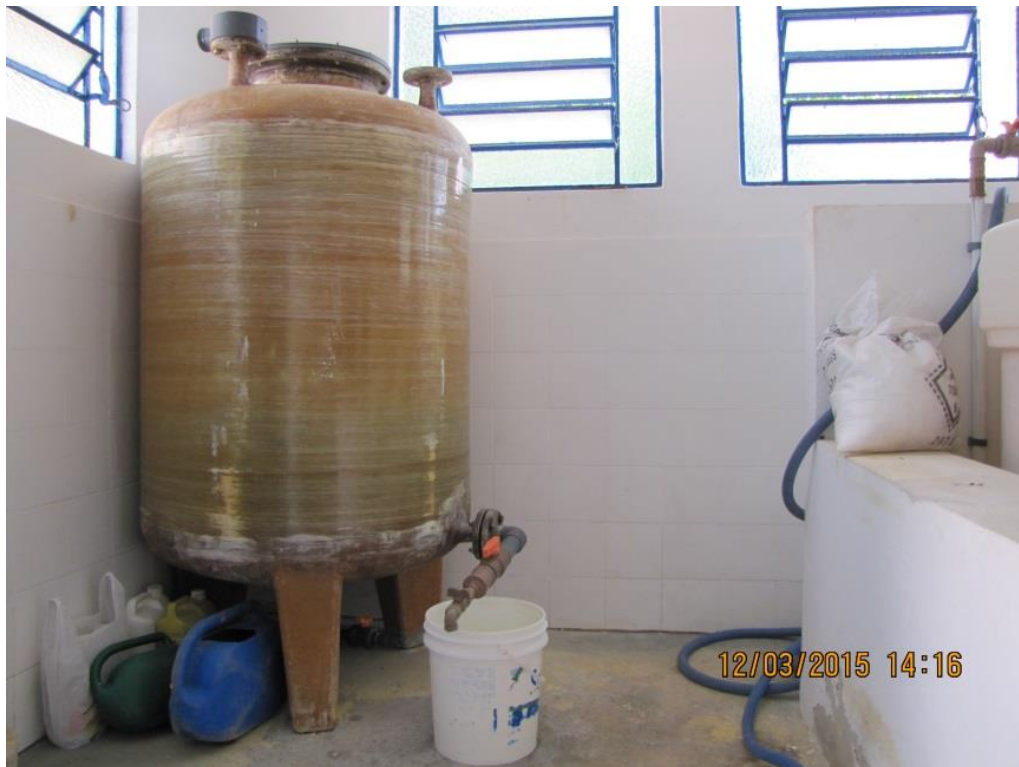
Figura 24 – ETA Santa Luzia: Tanque de cloro sem bacia de contenção de vazamento - não conformidade

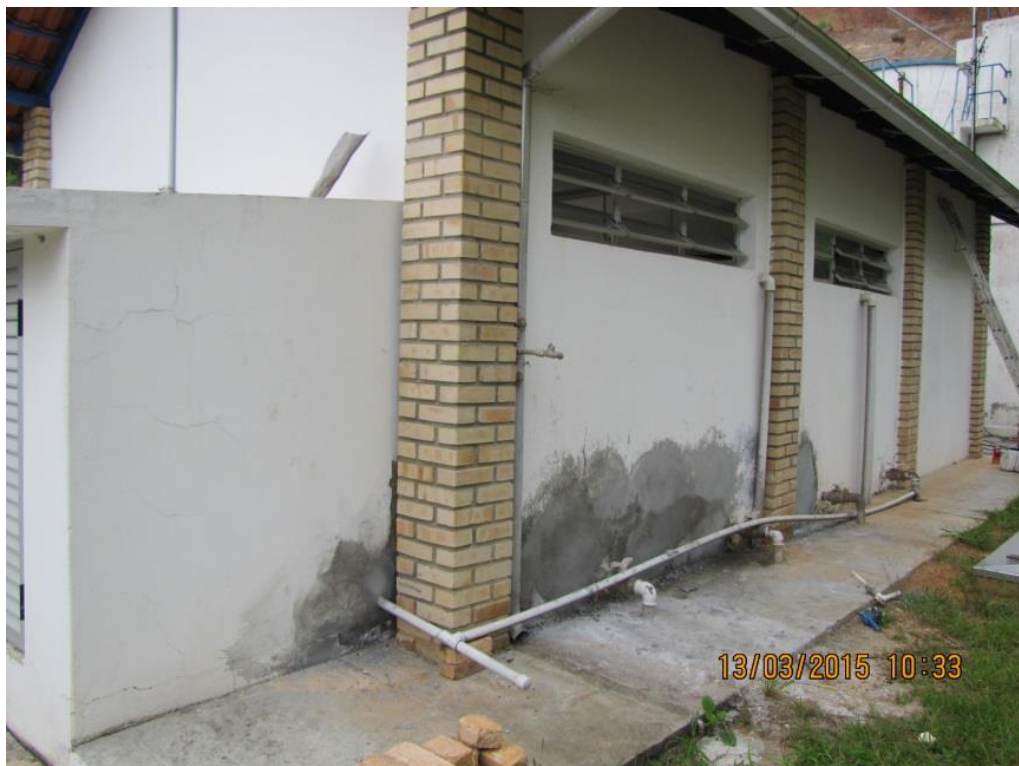
Figura 25 – ETA Zantão: Tubulação de tanque de contenção de vazamentos ligada diretamente em caixa de drenagem - não conformidade

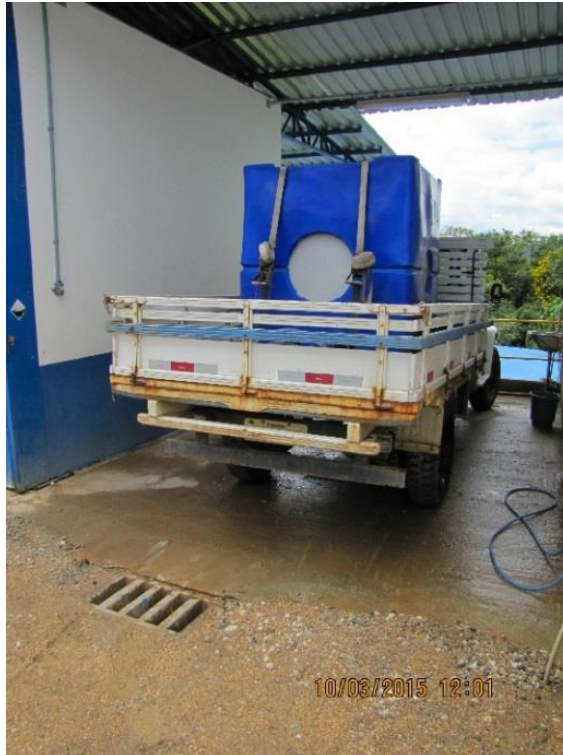
Figura 26 - ETA Central: Vestígio de água de lavação de veículos lançada diretamente em rede de drenagem - não conformidade
