**RELATÓRIO DE FISCALIZAÇÃO DO
SISTEMA DE ABASTECIMENTO DE ÁGUA DO MUNICÍPIO DE
TIMBÓ/SC**

Blumenau (SC), junho de 2014

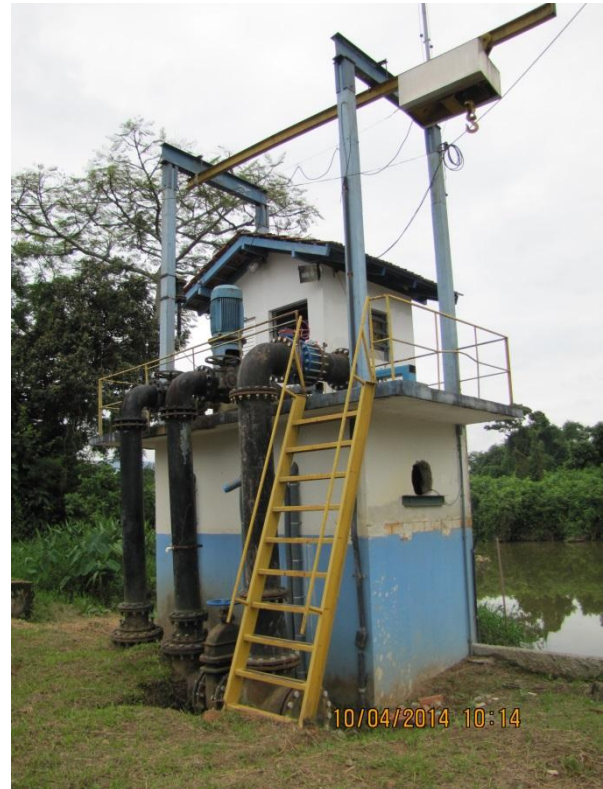
Figura 8 – Captação: Talha e guincho para instalação/manutenção das bombas - conformidade

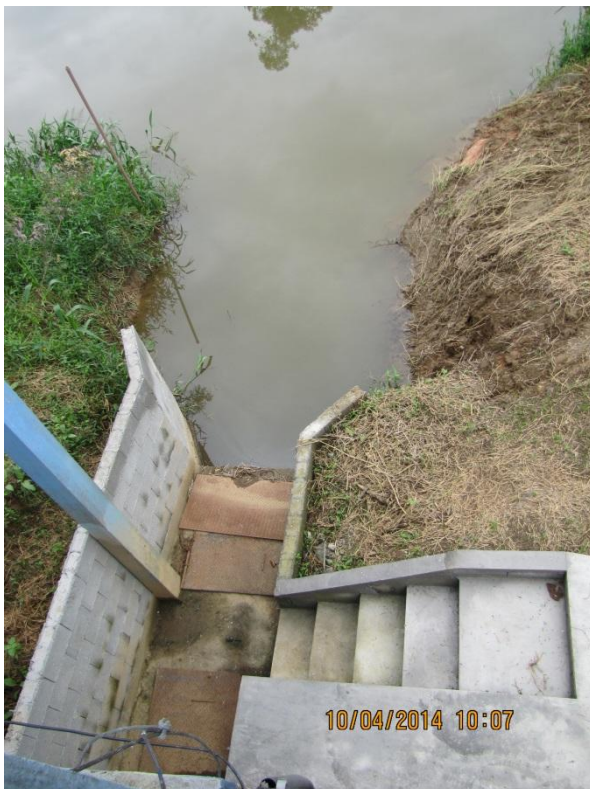
Figura 9 – Captação: Ponto de captação com escada de acesso sem corrimão e guarda-corpo de segurança para os operadores – não conformidade

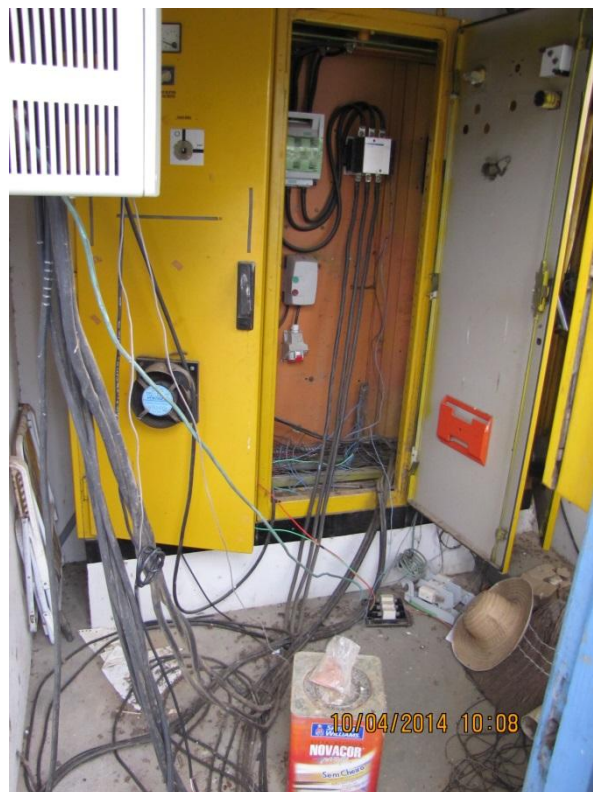
Figura 12 – Captação: Quadro de comando com instalação elétrica aparente e dificuldade de circulação – não conformidade

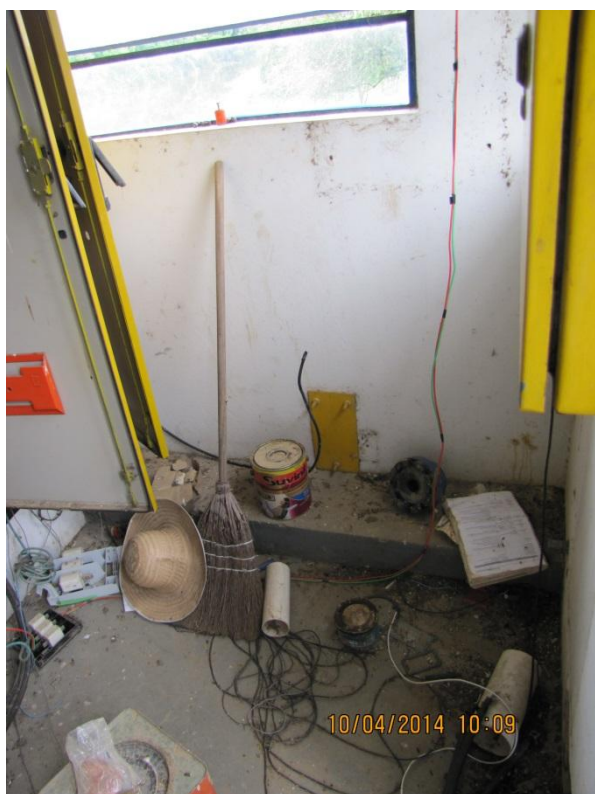
Figura 13 – Captação: Ausência de manutenção e limpeza das instalações – não conformidade

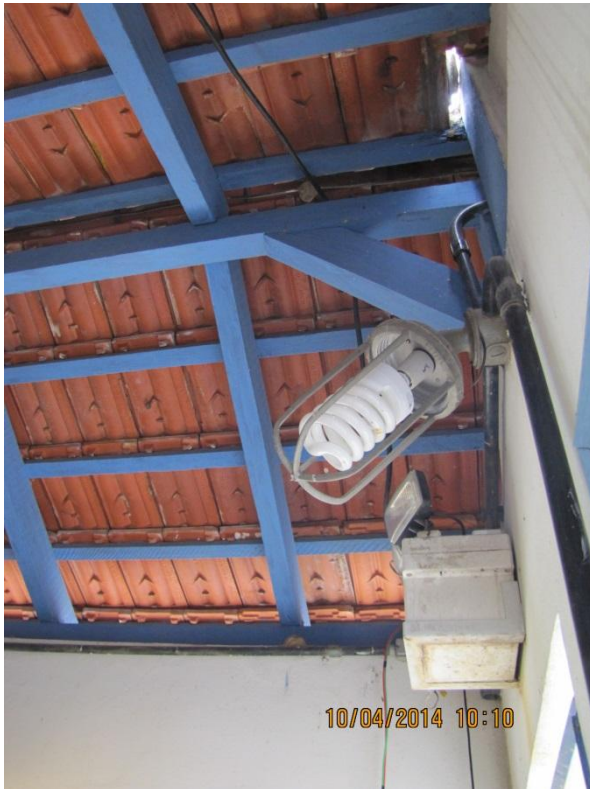
Figura 15 – Captação: Iluminação para trabalhos noturnos - conformidade

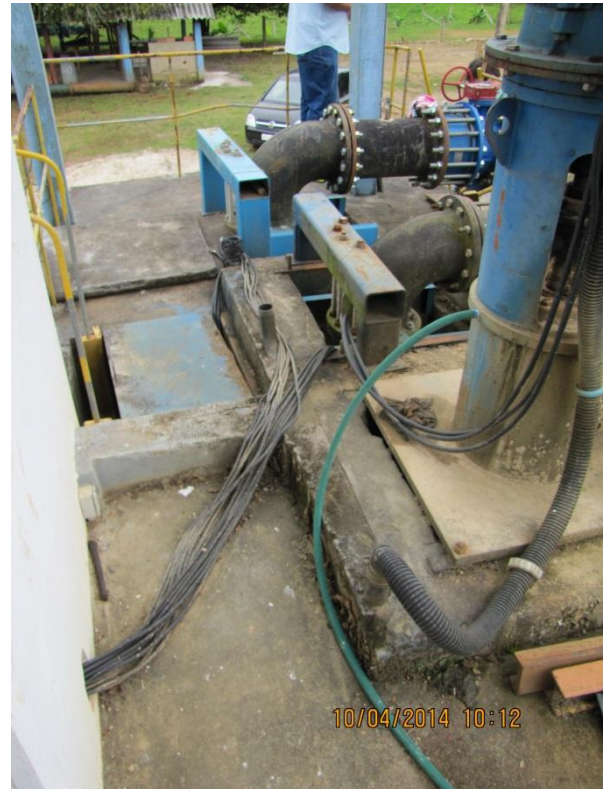
Figura 16 – Captação: Instalações elétricas aparentes e desprotegidas – não conformidade

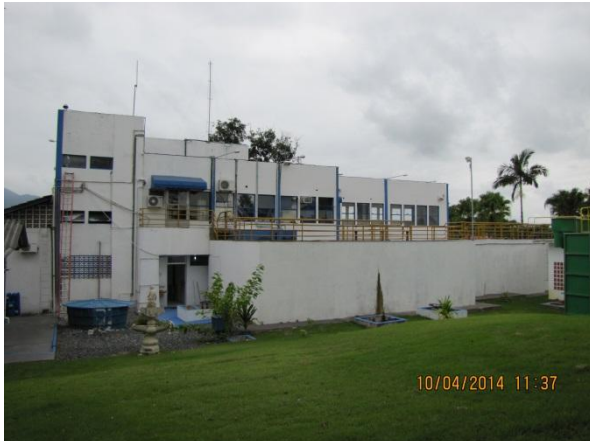
**Figura 25 – Vista geral da ETA convencional
Presença de fissura e pequeno vazamento na parede
do floculador – não conformidade**

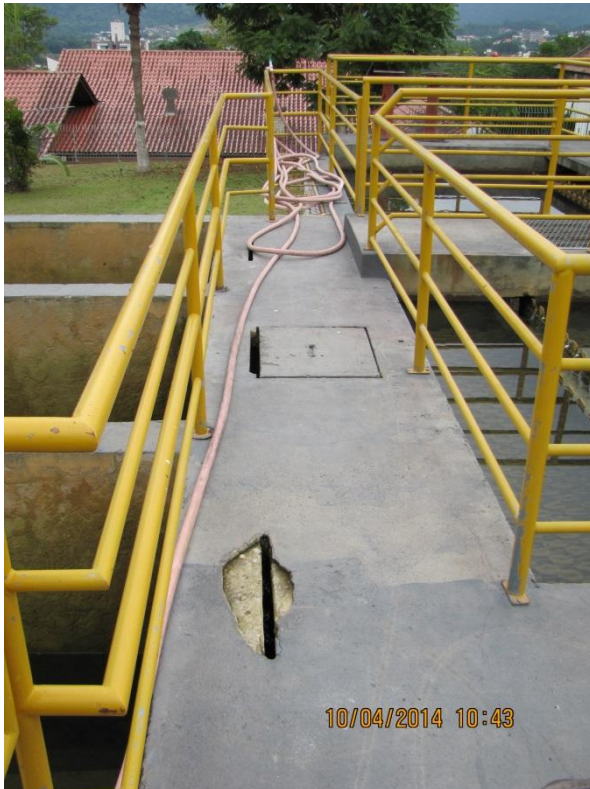
Figura 39 – ETA: Presença de aberturas na passarela que dá acesso aos filtros – não conformidade

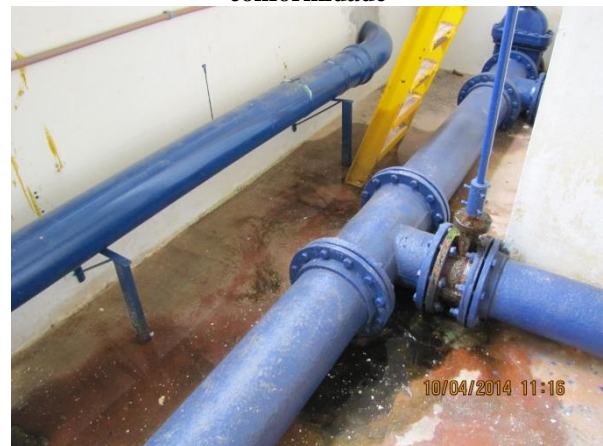
Figura 58 – ETA: Presença de vazamento nos registros de manobra – não conformidade

2.2 ETA e Reservatório ETA: Substituição e/ou manutenção das válvulas e registros (presença de vazamento nos registros de manobra)

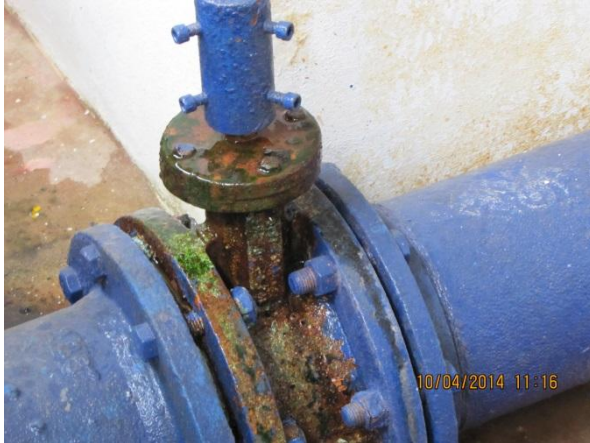
Figura 59 – ETA: Detalhe do vazamento e oxidação do registro de manobra – não conformidade

2.1	Implementação de um programa de manutenção em válvulas, registros e talhas (combate à oxidação e vazamentos)

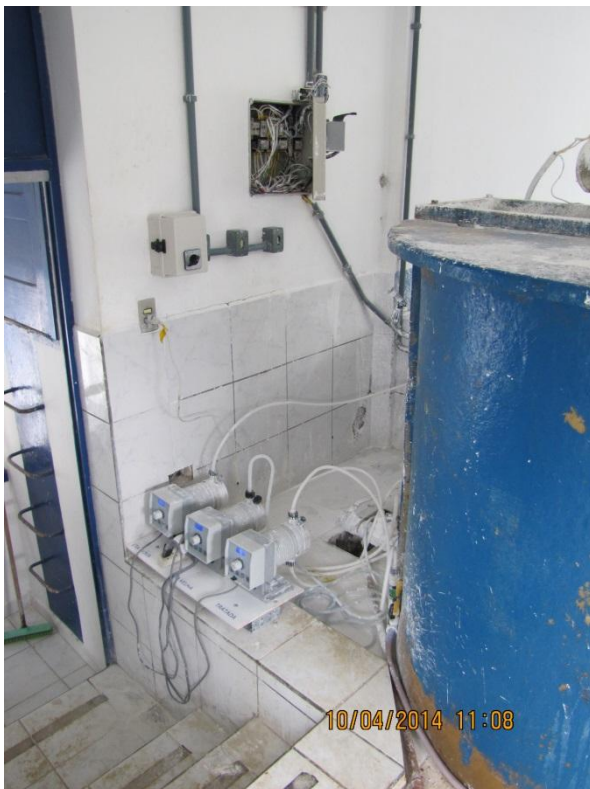
Figura 61 – ETA: Instalações elétricas aparentes – não conformidade

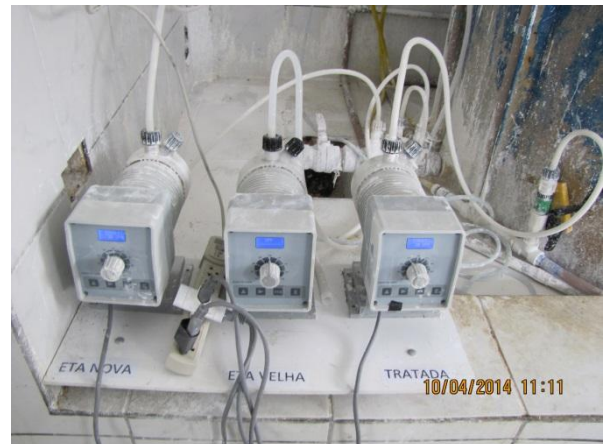
Figura 62 – ETA: Detalhe das bombas dosadoras

Vazamentos dos produtos químicos, ausência de manutenção e limpeza – não conformidade

Instalações elétricas desprotegidas e ao lado das bombas dosadoras – não conformidade

4.7 ETA: Casa de química: Realizar manutenção e controle dos vazamentos																													
4.8 ETA: Casa de química: Realizar higienização e limpeza dos tanque de dosagem (eliminar partículas/sujeiras)

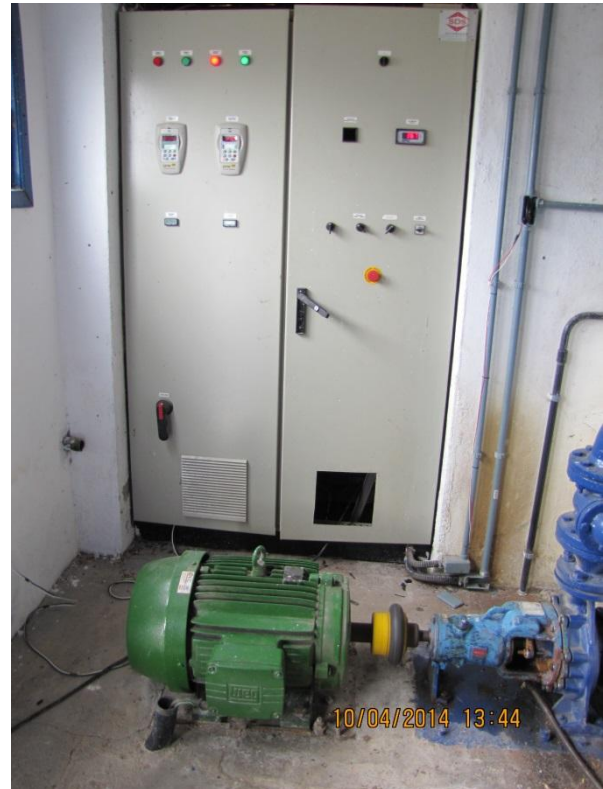
**Figura 113 – Estação Elevatória: Ausência de
proteção mecânica na motobomba – não
conformidade
Quadros de comando e força em boas condições –
conformidade**

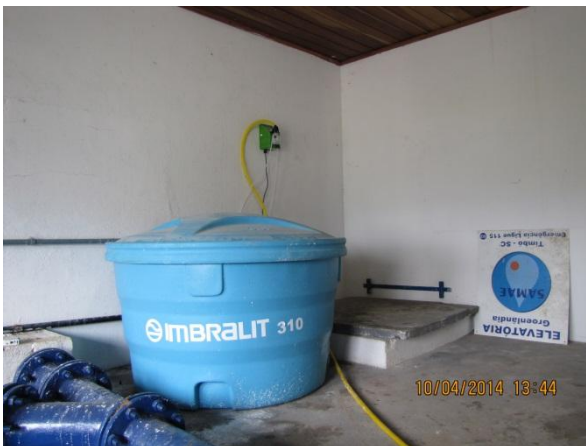
**Figura 114 – Estação Elevatória: Detalhe do
sistema de dosagem de reagente para a
desincrustação de redes, controle de corrosão, de
cor e de turbidez – conformidade
Ausência de fixação adequada da placa de
identificação da estação elevatória – não
conformidade**

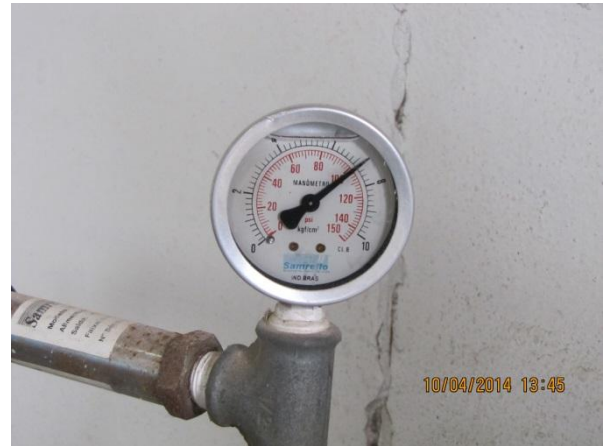
**Figura 115 – Estação Elevatória: Sistema de medição
para controle da pressão indicando aprox. 70 mca
(40% acima do preconizado em norma) – não
conformidade**

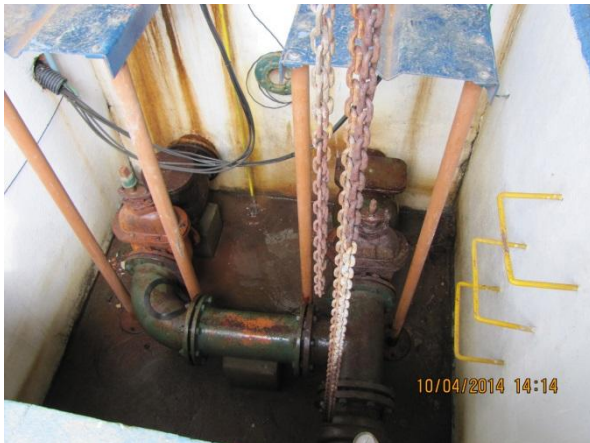
Figura 128 – Estação Elevatória: Detalhe dos vazamentos em grande quantidade das motobombas – não conformidade
Registros de manobra e tubulações em estado avançado de oxidação – não conformidade

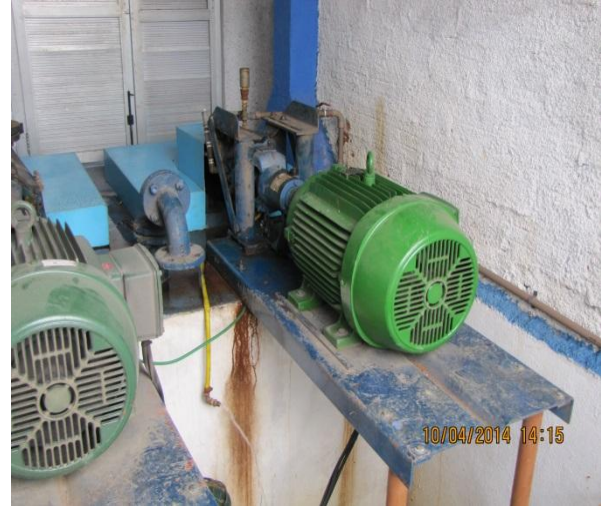
Figura 127 – Estação Elevatória: Presença de vazamentos em grande quantidade nas motobombas – não conformidade
Travamento adequado das motobombas – conformidade
Presença de motobomba reserva em paralelo para acionamento imediato em casos de emergência – conformidade

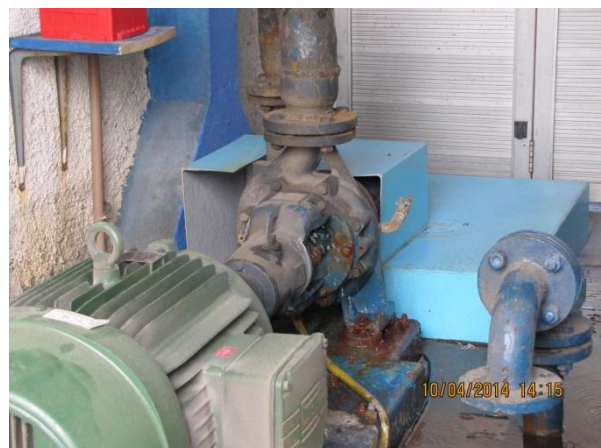
Figura 129 – Estação Elevatória: Detalhe do vazamento na motobomba – não conformidade

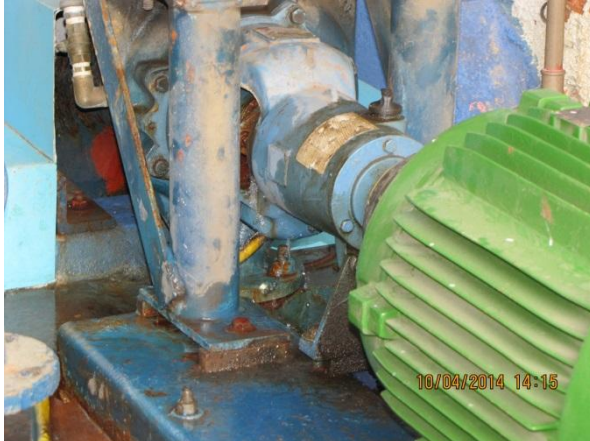
Figura 130 – Estação Elevatória: Detalhe do vazamento na motobomba – não conformidade

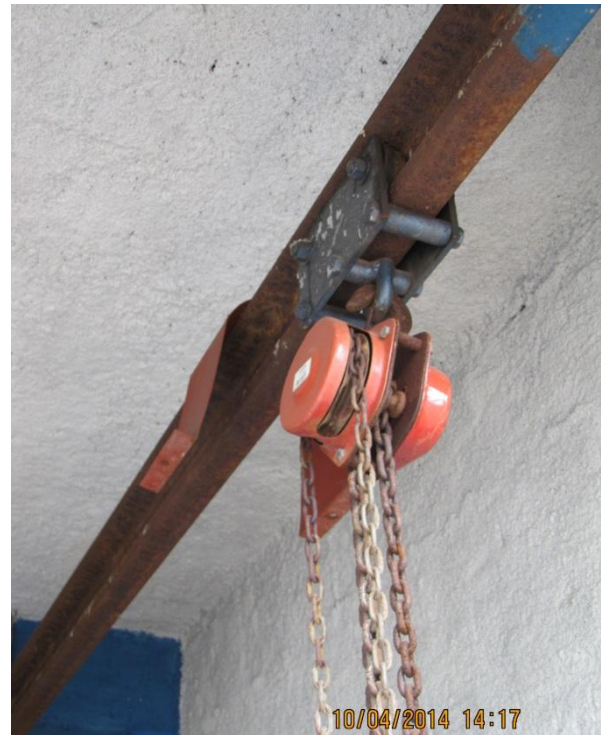
**Figura 131 – Estação Elevatória: Talha oxidada e com ausência de manutenção – não conformidade
Equipamento da proteção mecânica da motobomba disposto sobre a talha – não conformidade**

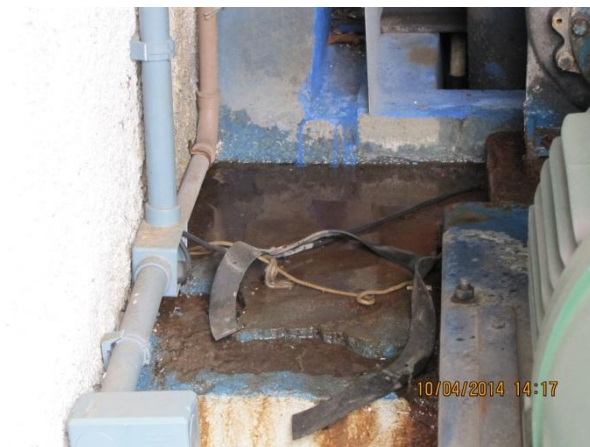
Figura 132 – Estação Elevatória: Instalações elétricas aparentes e expostas aos vazamentos das motobombas – não conformidade

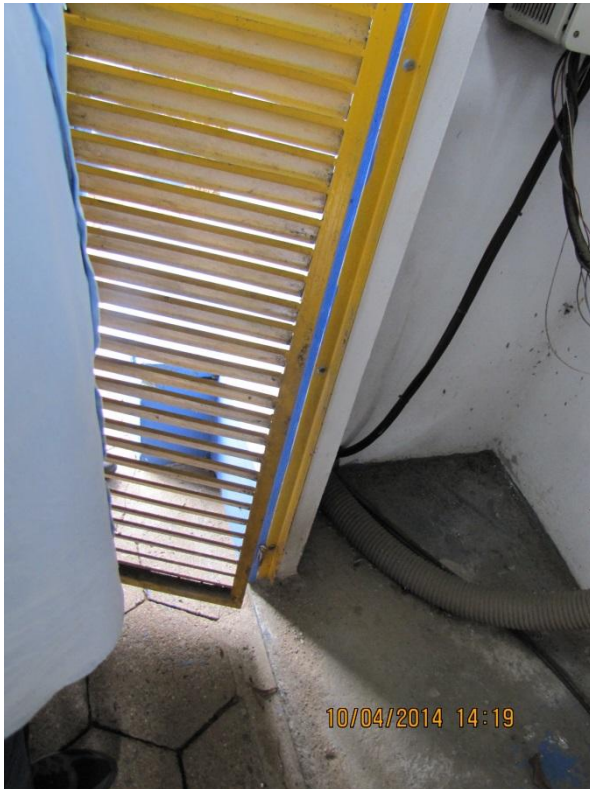
Figura 134 – Estação Elevatória: Portão de acesso aos quadros de comando com ausência de fixação adequada e manutenção – não conformidade

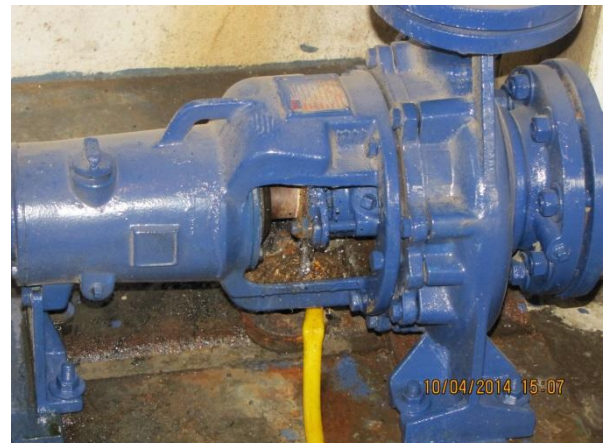
Figura 141 – Estação Elevatória: Detalhe do vazamento na motobomba – não conformidade

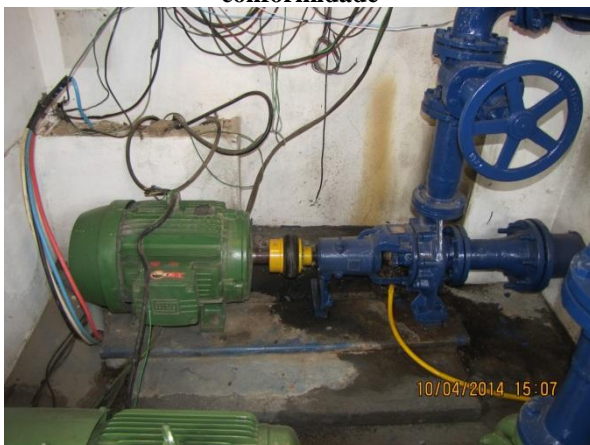
Figura 142 – Estação Elevatória: Ausência de proteção mecânica na motobomba – não conformidade

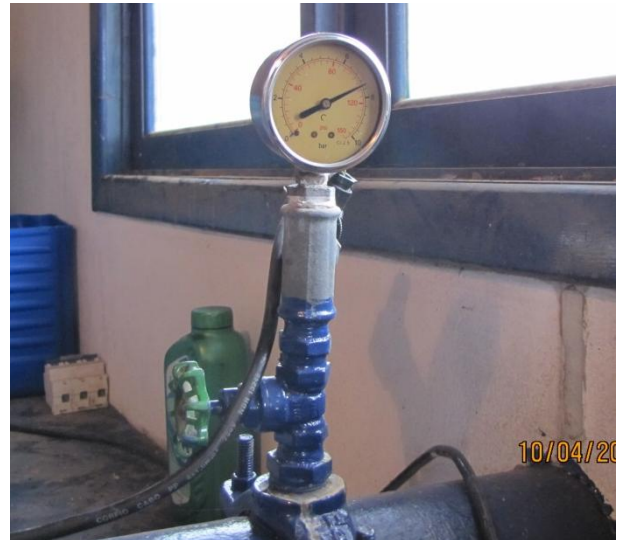
Figura 147 – Estação Elevatória: Sistema de medição para controle da pressão indicando aprox. 70 mca (40% acima do preconizado em norma) – não conformidade

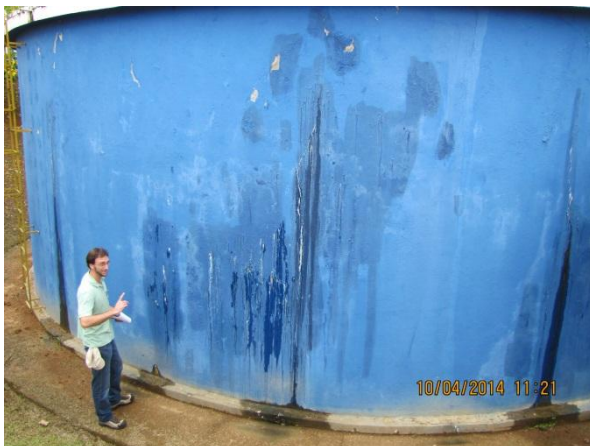
Figura 157 – Reservatório ETA: Presença de pequenas fissuras causando vazamentos na parede do reservatório – não conformidade

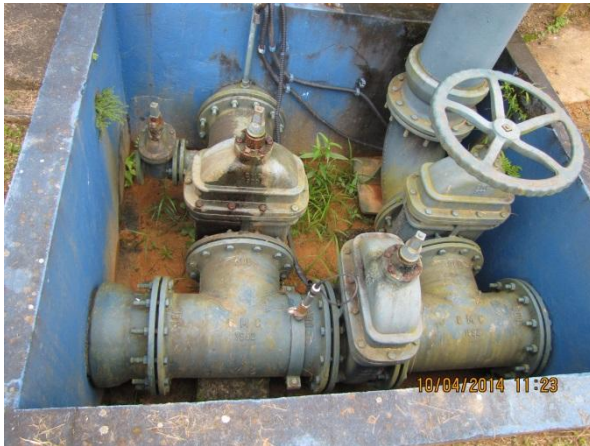
Figura 159 – Reservatório ETA: Registro de manobra oxidado e com vazamentos – não conformidade

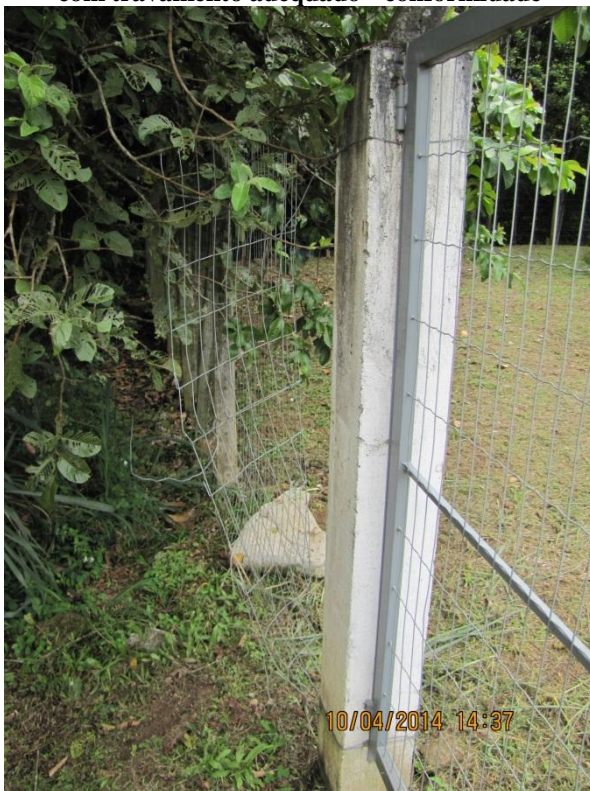
Figura 177 – Reservatório: Cerca de isolamento danificada e com ausência de manutenção – não conformidade
