**RELATÓRIO SINTÉTICO DE FISCALIZAÇÃO DO
SISTEMA DE ABASTECIMENTO DE ÁGUA DO MUNICÍPIO DE
BLUMENAU/SC**

PROCEDIMENTO TÉCNICO Nº 002/2014

**ETA II: Verificação das instalações de captação de água bruta, tratamento, reservação e
distribuição.**

Blumenau (SC), maio de 2014

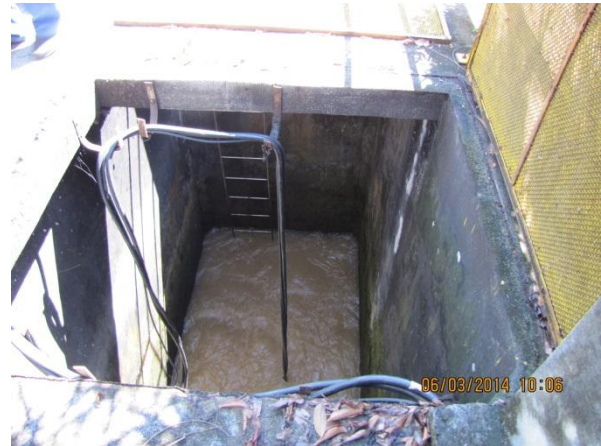
Figura 6 – Captação ETA II: Vista interna do poço de bombeamento. Ausência de bomba reserva em paralelo com acionamento automático – não conformidade

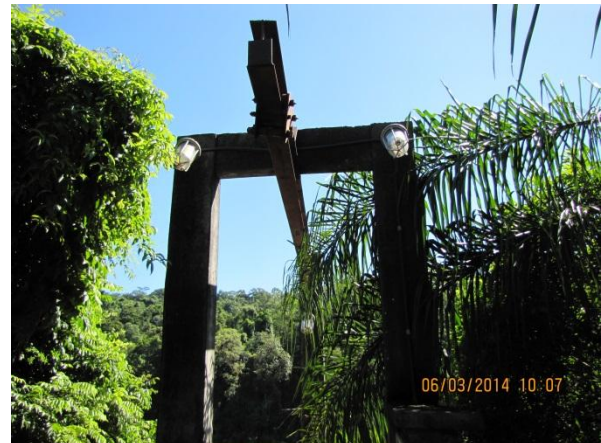
Figura 8 – Captação ETA II: Talha para retirada/instalação da bomba e sistema de iluminação - conformidade

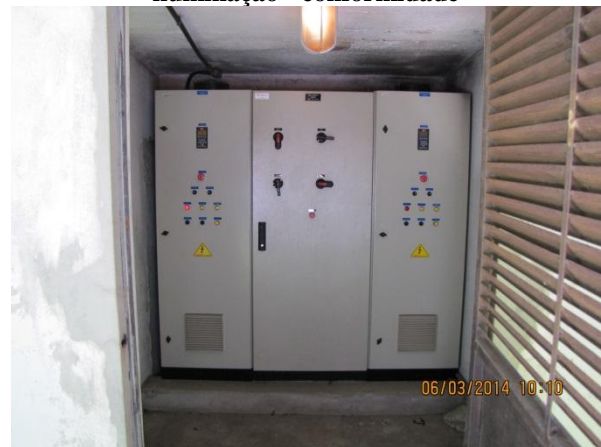
Figura 10 – Captação ETA II: Quadro de comando e Quadro de força - conformidade.

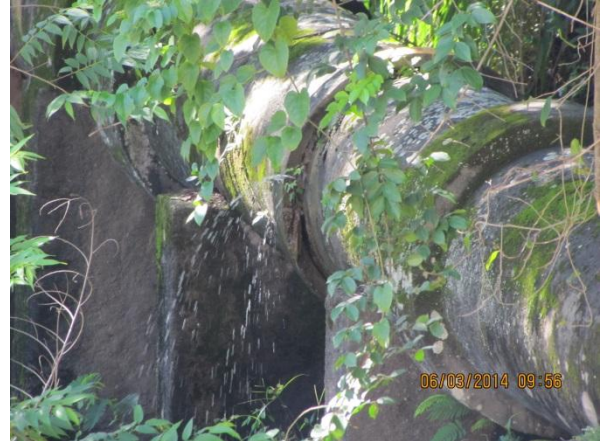
Figura 12 – Adução ETA II: Vazamento na adutora – não conformidade. Em janeiro de 2013 já foi comunicado a direção de operações esta não conformidade.

6.1	Corrigir os vazamentos na adutora de água bruta																	
6.2	Priorizar ações de manutenção e substituição de redes obsoletas na adutora de água tratada da Rua Bahia, presença de vazamentos, fissuras e inúmeros reparos paliativos

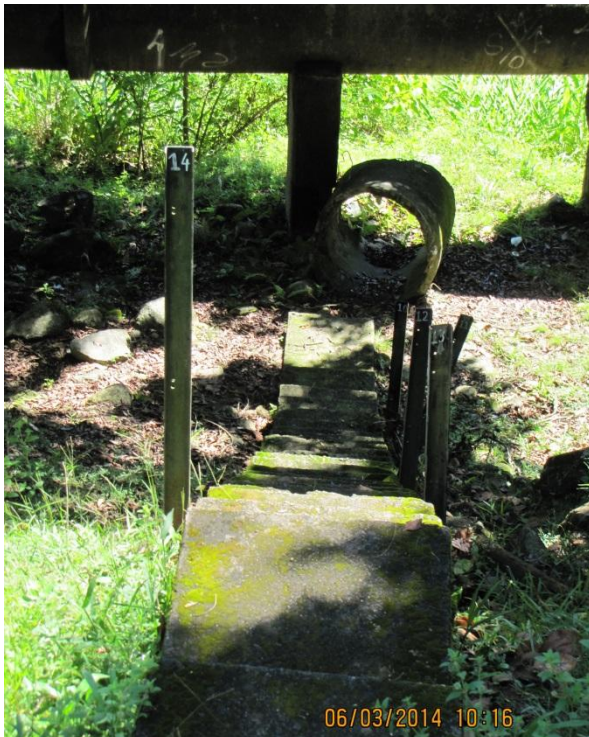
Figura 13 – Adução ETA II: Escada de acesso com ausência de corrimão – não conformidade

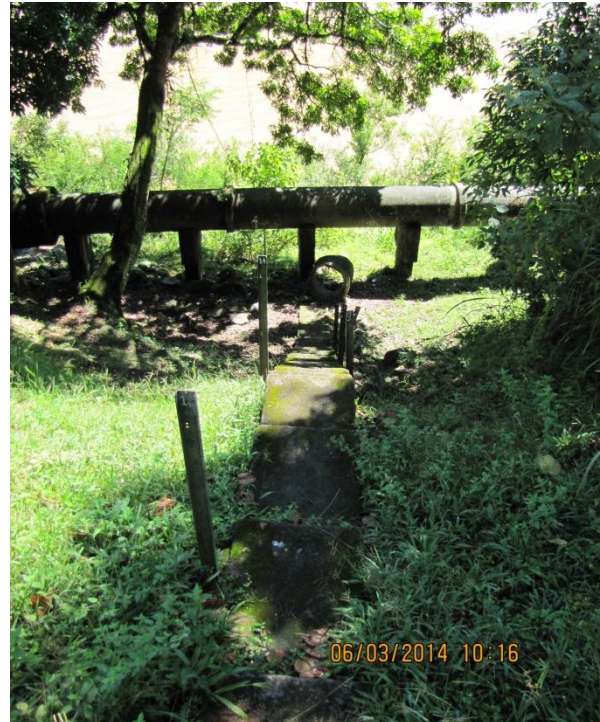
Figura 14 – Adução ETA II: Detalhe escada de acesso com ausência de corrimão – não conformidade

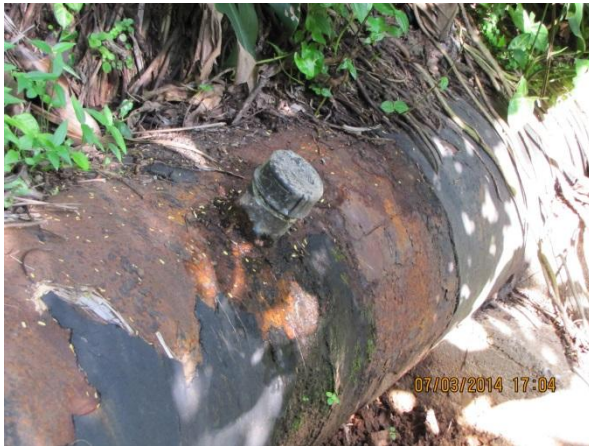
Figura 21 – Adução ETA II: Adutora em avançado estado de deterioração e oxidação. Presença de vazamentos, fissuras e inúmeros reparos paliativos – não conformidade

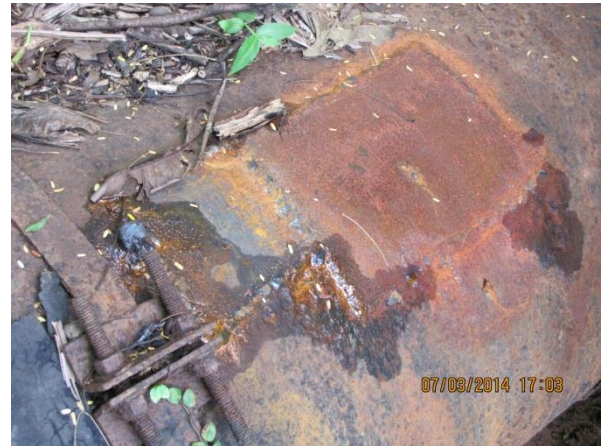
Figura 22 – Adução ETA II: Detalhe da adutora em avançado estado de deterioração e oxidação. Presença de vazamentos, fissuras e inúmeros reparos paliativos – não conformidade

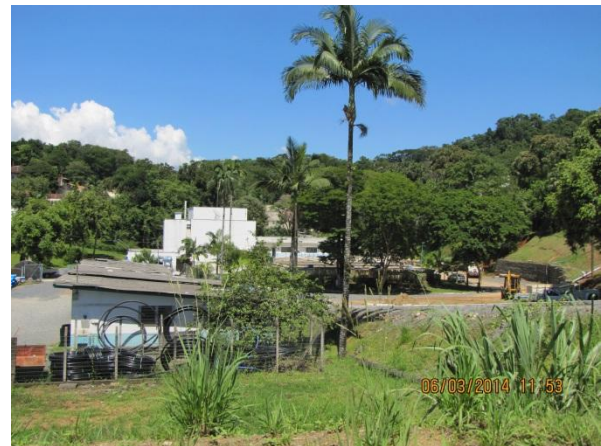
Figura 24 – ETA II: Vista geral dos fundos. Ausência de cercamento adequado, fácil acesso de estranhos aos ambientes da ETA – não conformidade

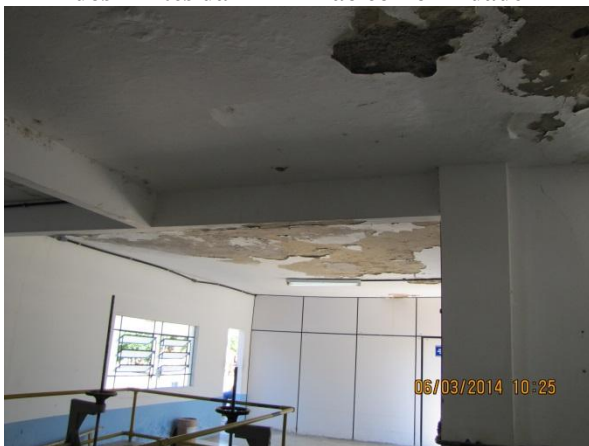
Figura 27 – ETA II: Problemas de conservação e limpeza das instalações. Pintura em estado avançado de deterioração – não conformidade

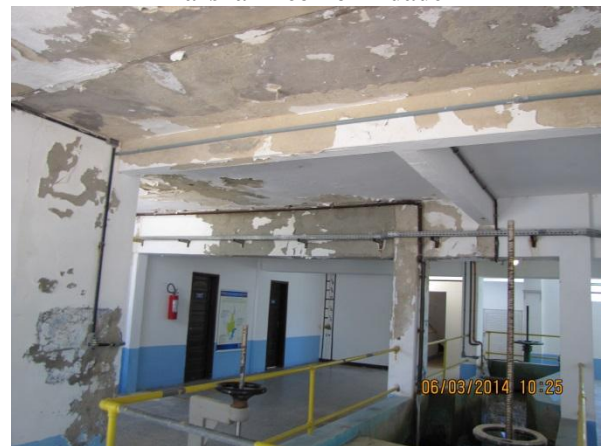
Figura 28 – ETA II: Problemas de conservação e limpeza das instalações. Pintura em estado avançado de deterioração – não conformidade

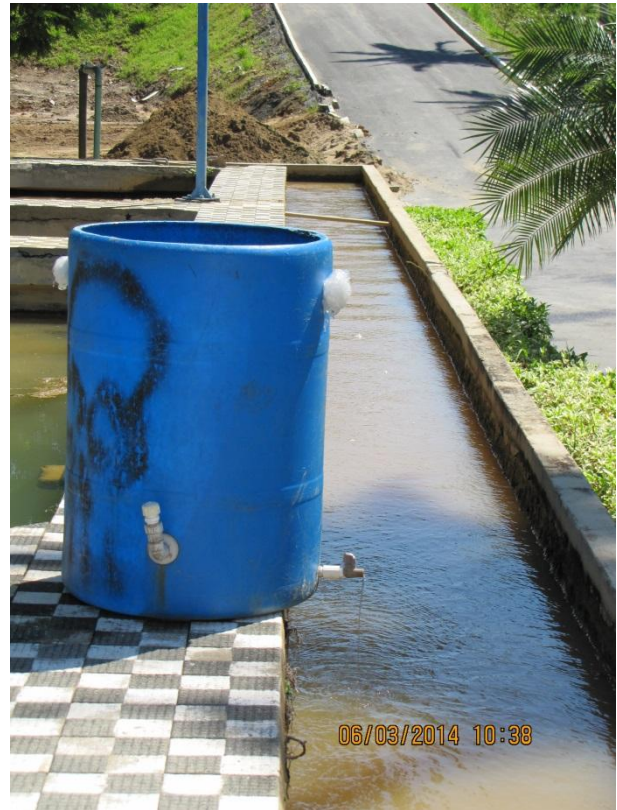
Figura 30 – ETA II: Dosagem de reagente sem identificação e controle de vazão – não conformidade

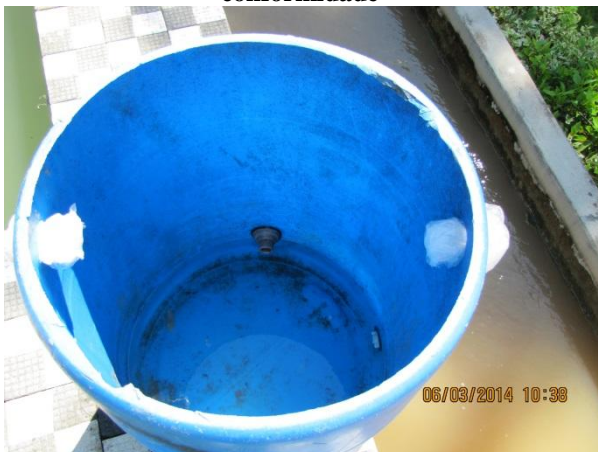
Figura 31 – ETA II: Reservatório do reagente sem controle de nível e vazão - não conformidade

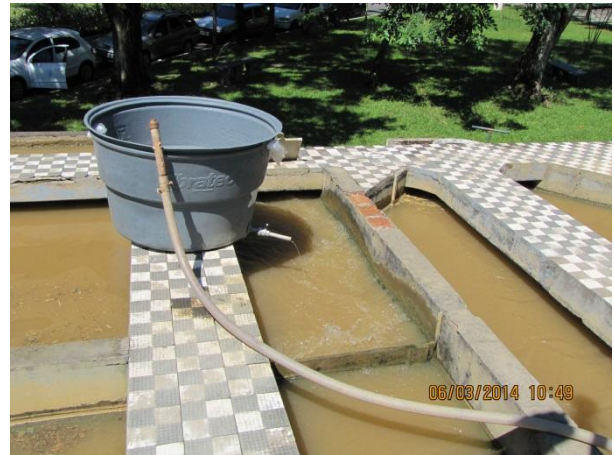
Figura 34 – ETA II: Floculador hidráulico com dosagem de reagente sem identificação e controle de vazão. Ausência de tampa de vedação – não conformidade

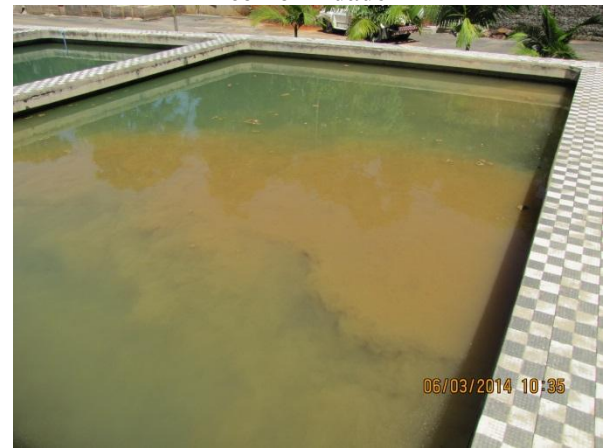
Figura 36 – ETA II: Decantador operando com excesso de material oriundo dos floculadores – não conformidade

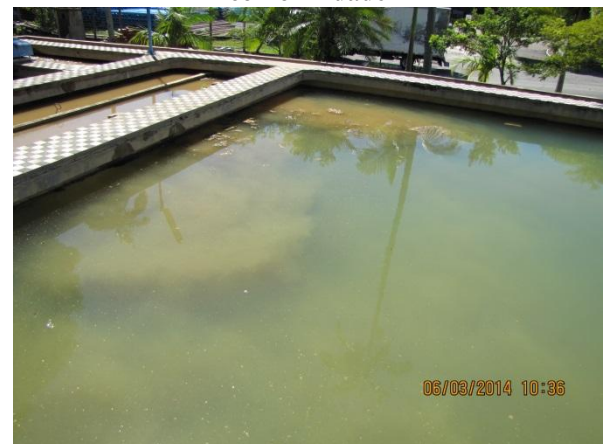
Figura 38 – ETA II: Inexistência de manutenção das barreiras de madeira dos tanques de floculação e decantação causando excesso de passagem de flocos e perda de eficiência – não conformidade

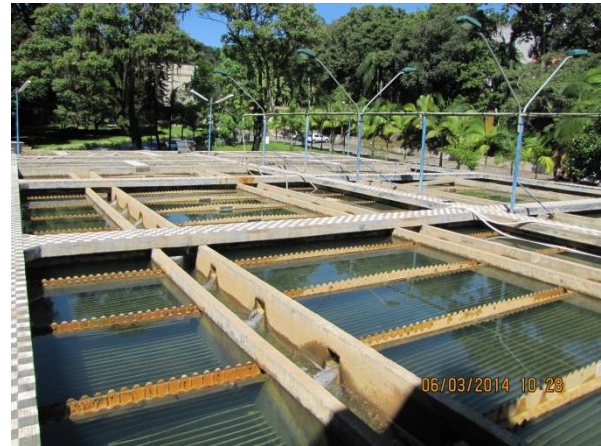
Figura 40 – ETA II: Vista geral dos decantadores de placas laminares. Não existe passarela com guarda-corpo de proteção dos operadores – não conformidade

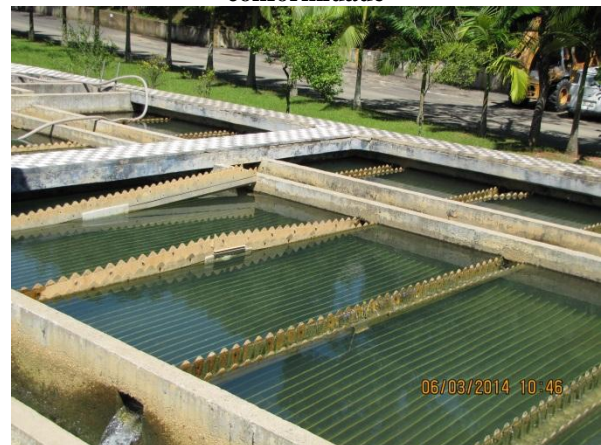
Figura 42 – ETA II: Calhas vertedoras desalinhadas e não operando – não conformidade

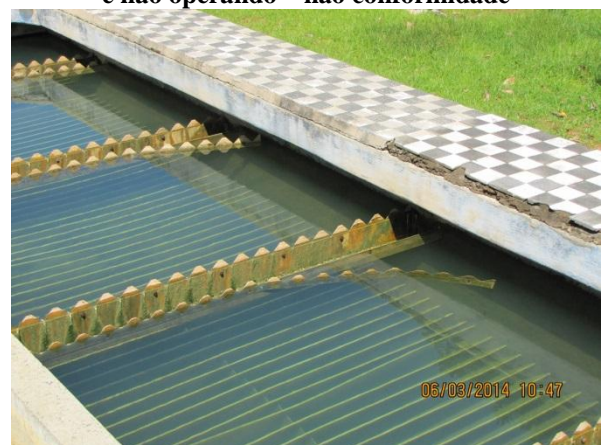
Figura 44 – ETA II: Calhas vertedoras danificadas – não conformidade

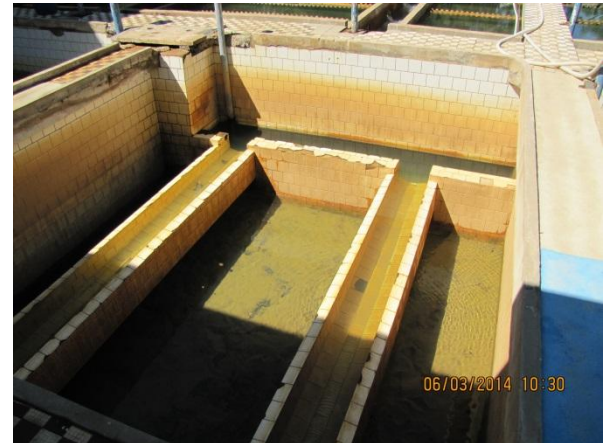
Figura 48 – ETA II: Filtro com azulejos danificados e ausência de limpeza – não conformidade

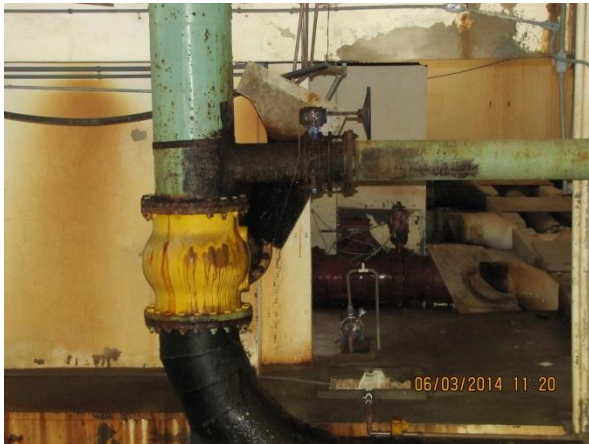
Figura 51 – ETA II: Tubulações do filtro com vazamentos – não conformidade

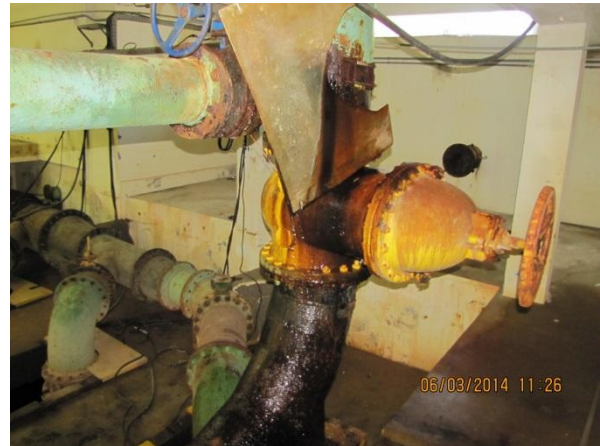
Figura 52 – ETA II: Detalhe das tubulações do filtro com vazamentos e reparo inadequado causando oxidação das válvulas e tubulações – não conformidade

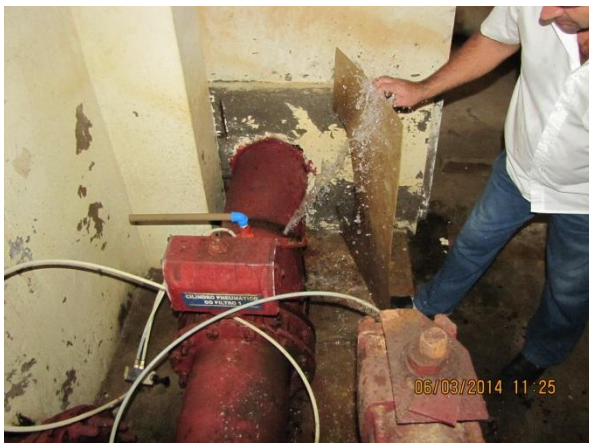
Figura 53 – ETA II: Vazamento contido de forma não técnica – não conformidade

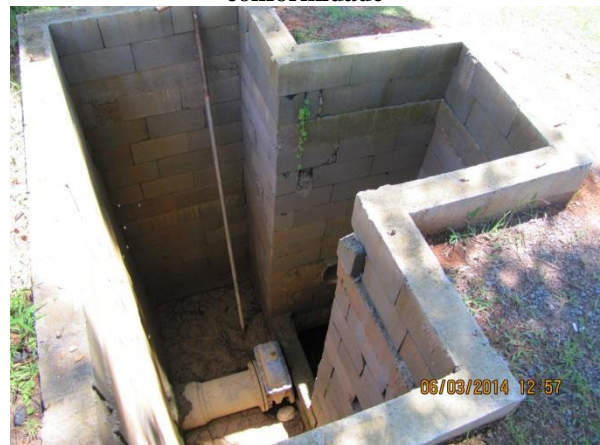
Figura 54 – ETA II: Descarte de lodo dos decantadores e filtros diretamente na rede de drenagem sem tratamento e disposição adequada – não conformidade

5.22	Realizar a limpeza de entorno do Reservatório ETA III, pois apresenta descarte inadequado da fibra de vidro																	
5.23	Destinar de forma correta o lodo das lavagens de filtros e decantadores																	
6	Controle de Perdas - Vazamentos

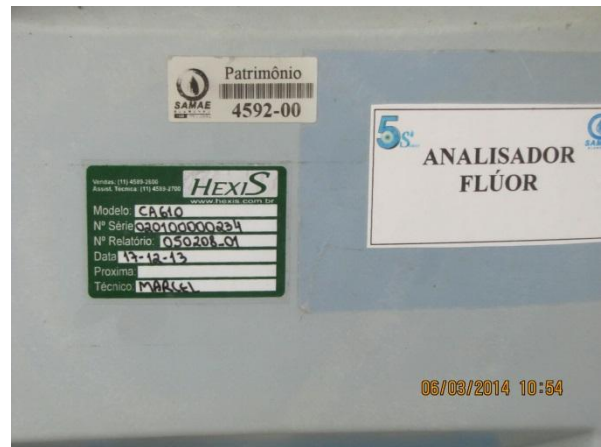
Figura 64 – ETA II: Equipamento analisador de flúor sem controle da próxima calibração – não conformidade

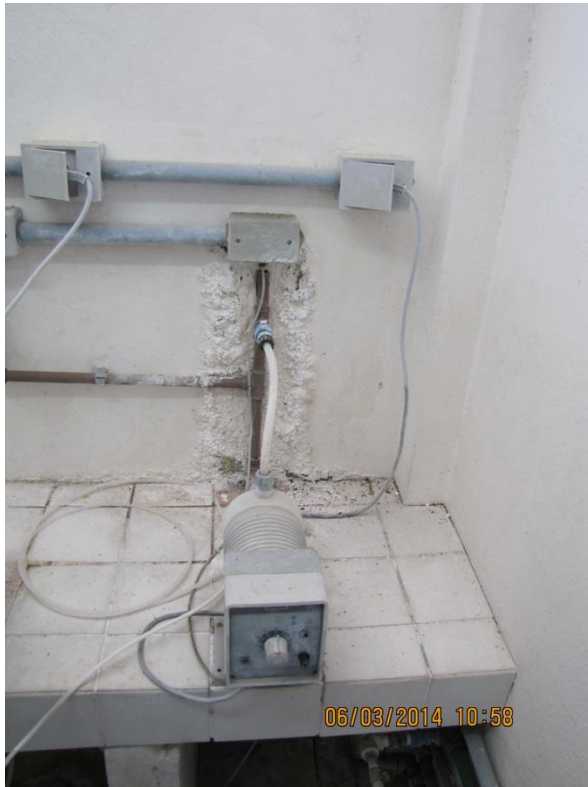
Figura 69 – ETA II: Vazamento danificando pintura e parte elétrica do dosador – não conformidade

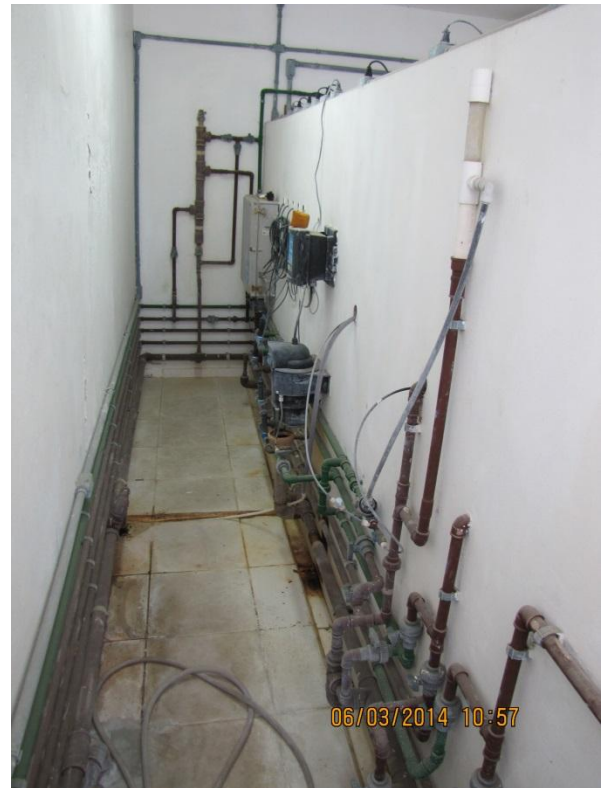
Figura 70 – ETA II: Ausência de limpeza e manutenção do piso – não conformidade

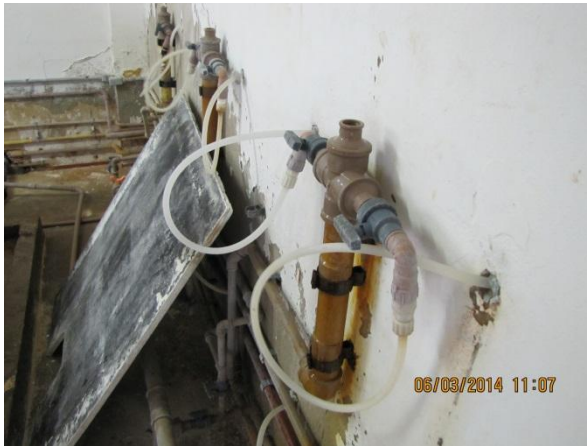
Figura 73 – ETA II: Vazamento nas tubulações dosadoras. Ausência de manutenção e limpeza – não conformidade

5.11	Eliminar vazamentos de produtos e reagentes das tubulações e tanques da sala de química da ETA II																														
5.12	Eliminar o despejo irregular dos reagentes da sala de química da ETA II diretamente para drenagem pluvial

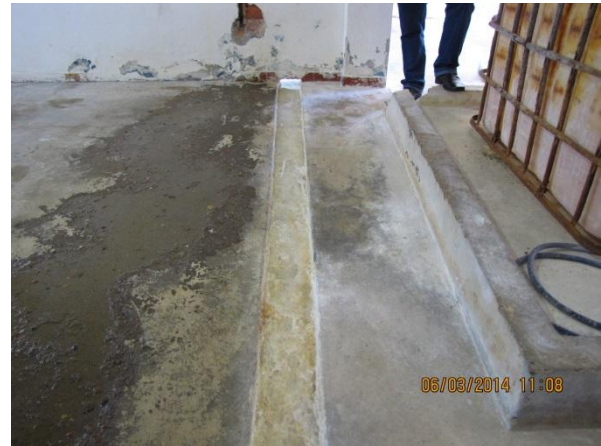
Figura 74 – ETA II: Vazamentos não contidos na calha transportadora e desviados diretamente para drenagem pluvial – não conformidade

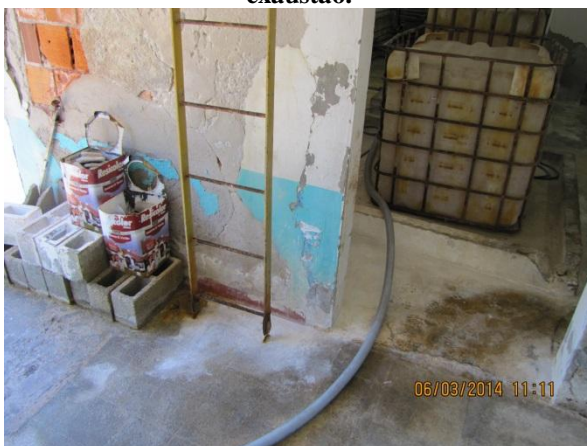
Figura 77 – ETA II: Paredes da casa de química sem reboco adequado. Escada de acesso superior em estado avançado de oxidação. Os vazamentos dos tanques ultrapassam os limites da casa de química – não conformidade

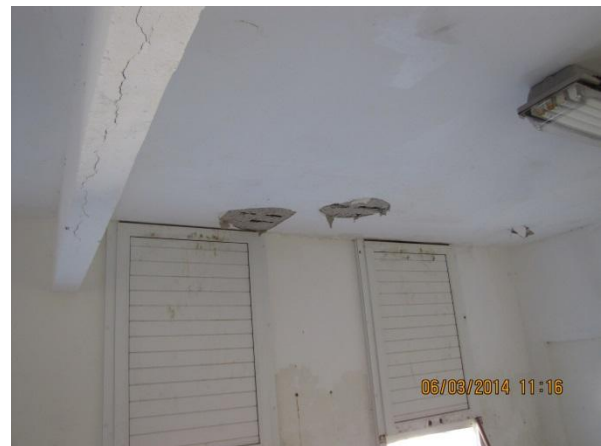
Figura 82 – ETA II: Ferragem da laje exposta e oxidada. Rachaduras de viga visíveis – não conformidade

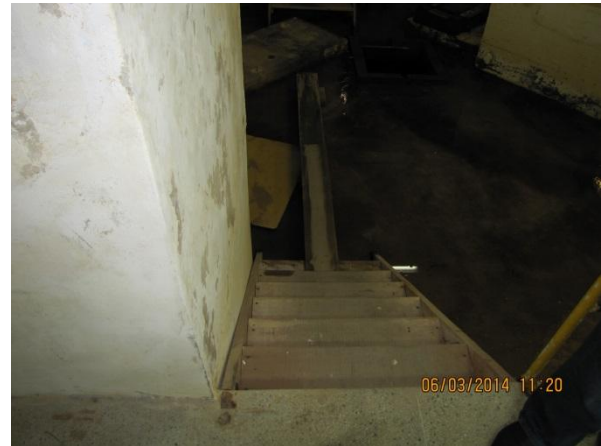
Figura 88 – ETA II: Ausência de acesso adequado a cisterna. Escadas e passarelas em madeira - não conformidade.

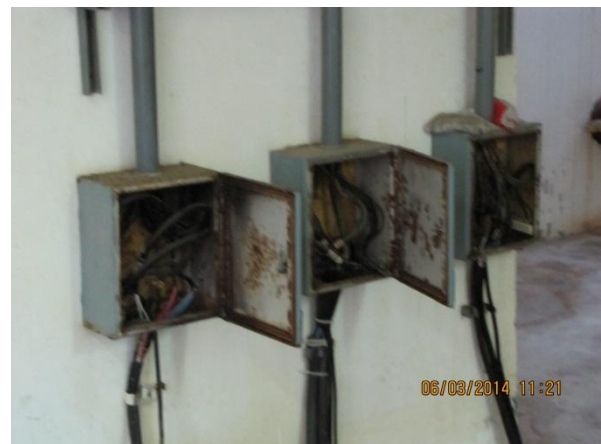
Figura 92 – ETA II: Instalações elétricas aparentes, ausência de proteção e controle da oxidação das partes elétricas - não conformidade

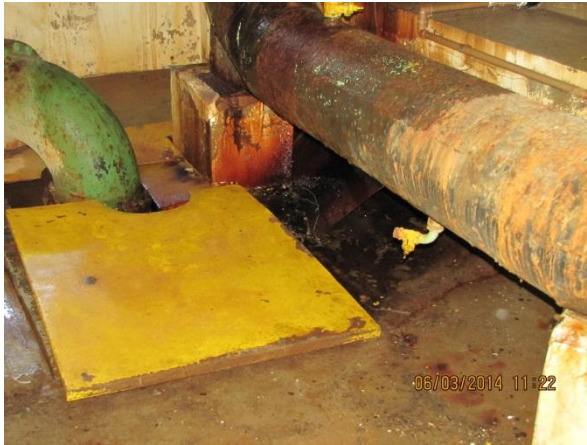
Figura 93 – ETA II: Tubulações oxidadas com vazamentos. Entrada de água dos vazamentos na cisterna – não conformidade

6.3	Eliminar os inúmeros vazamentos nas tubulações da cisterna ETA II																	
6.4	Corrigir vazamentos e problemas com a impermeabilização do floculador hidráulico da ETA III

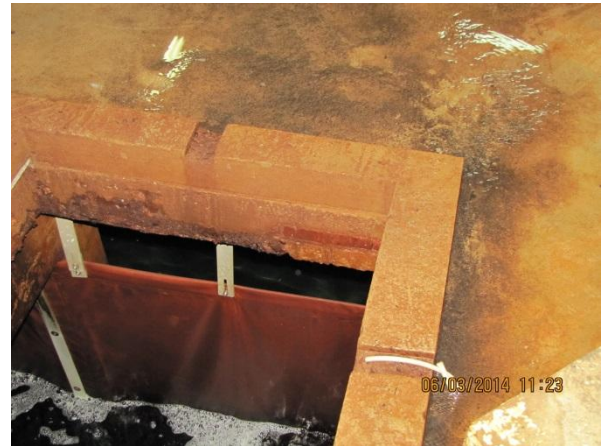
Figura 94 – ETA II: Ausência de tampa e isolamento da cisterna. Presença de drenos que permitem o escoamento de água suja para dentro da cisterna - não conformidade

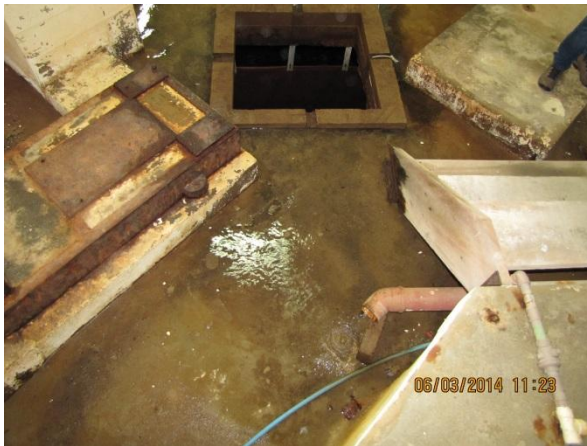
Figura 95 – ETA II: Vazamento contínuo das tubulações ocasionado lavagem da laje e direcionando para a cisterna – não conformidade

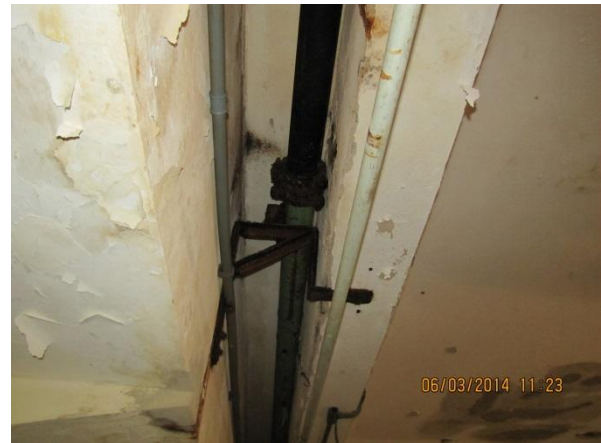
Figura 96 – ETA II: Pintura deteriorada e tubulação em estado avançado de oxidação – não conformidade

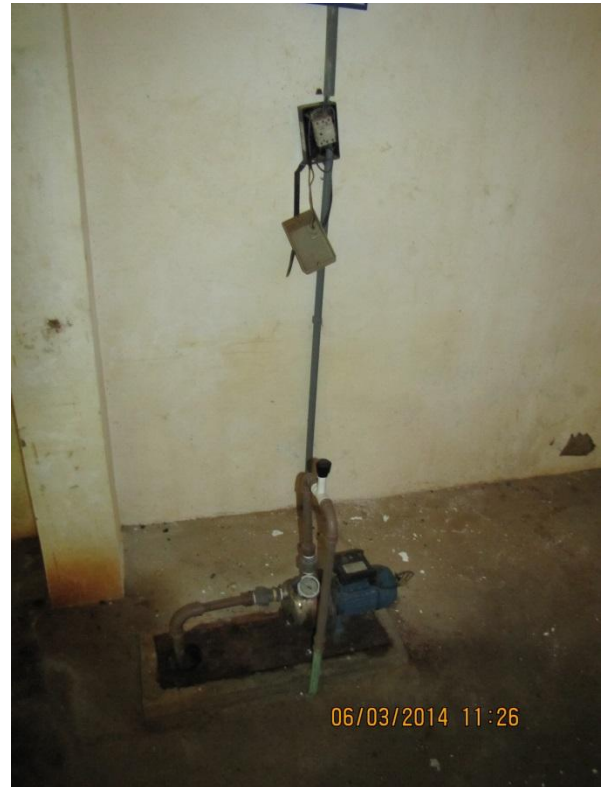
Figura 98 – ETA II: Equipamento desativado e instalações elétricas aparentes – não conformidade

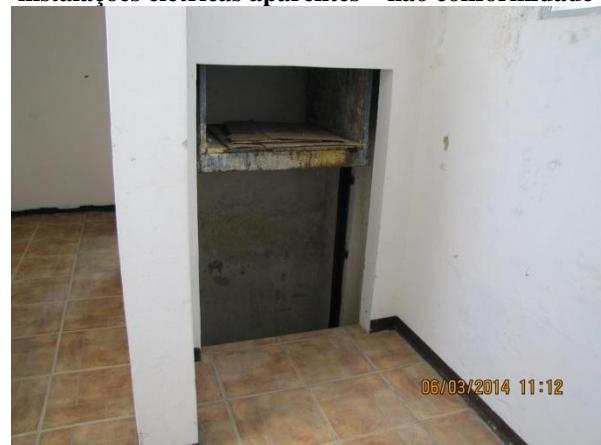
Figura 100 – ETA II: Elevador de cargas desativado. Ausência de guarda-corpo – não conformidade

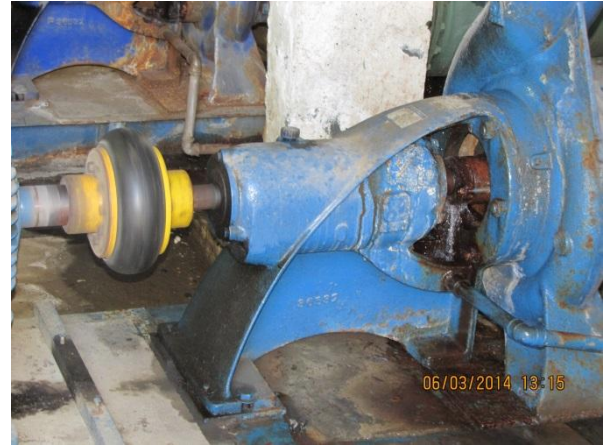
Figura 108 – Estação Elevatória ETA II: Vazamentos e ausência de proteção mecânica nas motobombas – não conformidade

6.8	Realizar a substituição da gaxeta/selo mecânico das bombas-hidráulicas (foi verificado grande quantidade de vazamentos, inclusive causando oxidação do conjunto)																													
7	Controle de Vazão

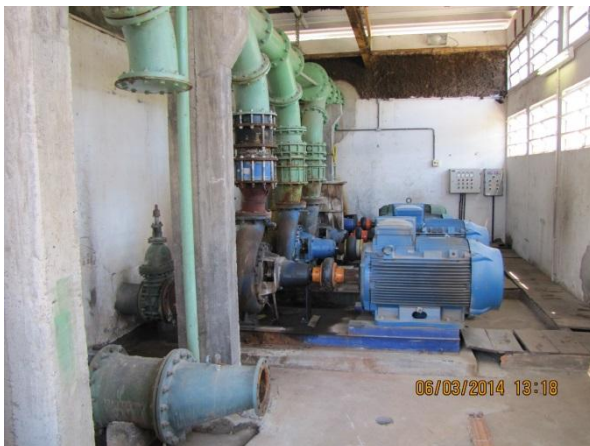
Figura 109 – Estação Elevatória ETA II: Vista Geral. Vazamentos e ausência de proteção mecânica nas motobombas – não conformidade

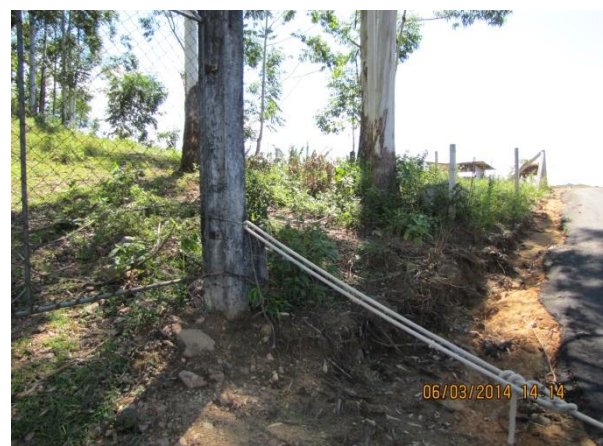
Figura 114 – Reservatório R9: Ausência de cercamento adequado permite o acesso de estranhos e animais do terreno vizinho – não conformidade

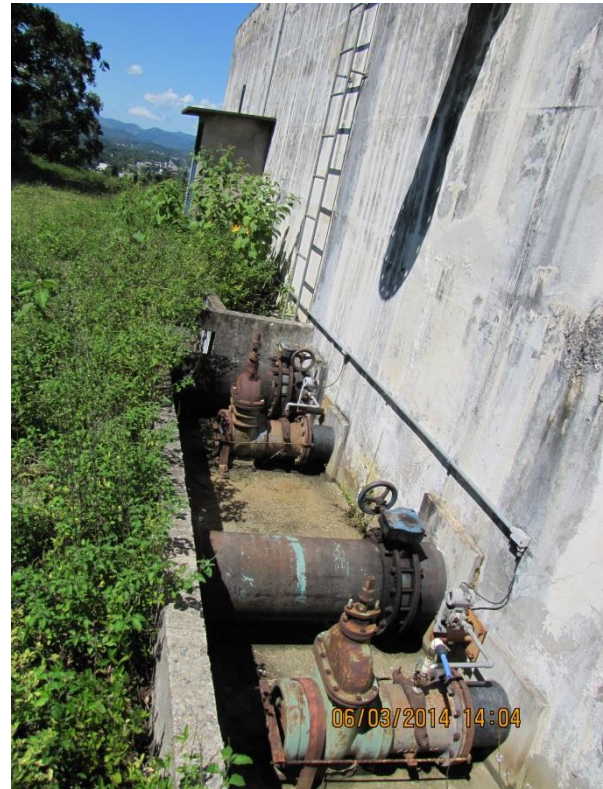
Figura 116 – Reservatório R9: Presença de registros de manobra oxidados e ausência de manutenção – não conformidade

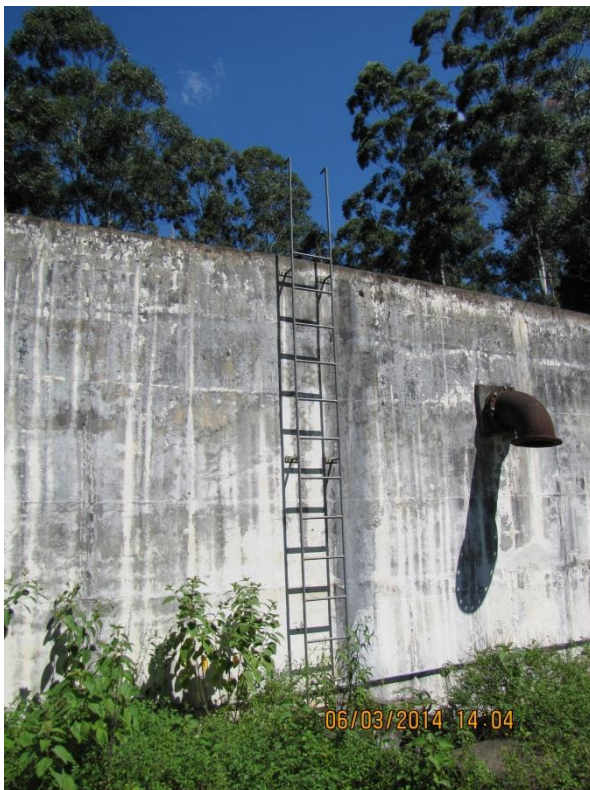
Figura 117 – Reservatório R9: Tubo extravasor. Escada de acesso ao reservatório sem gaiola de proteção – não conformidade

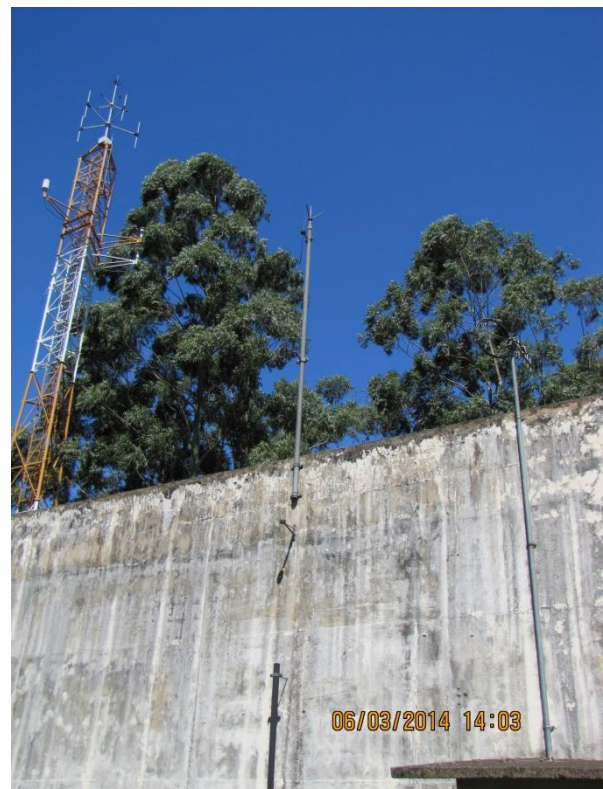
Figura 118 – Reservatório R9: Ausência do cabo do para-raios – não conformidade

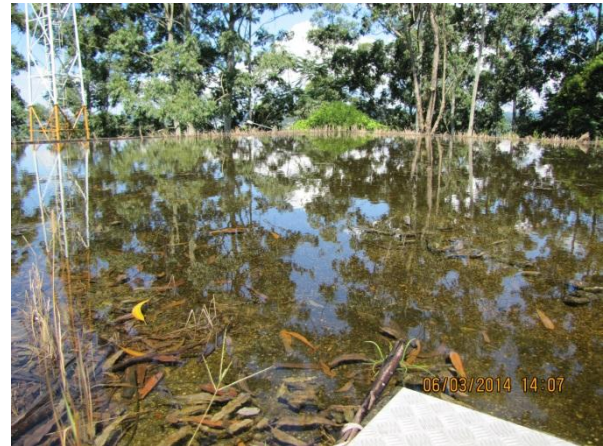
Figura 120 – Reservatório R9: Acúmulo de lâmina de água na parte superior do reservatório. Possível local de proliferação de mosquitos transmissores, indicando ausência de manutenção/limpeza dos drenos – não conformidade

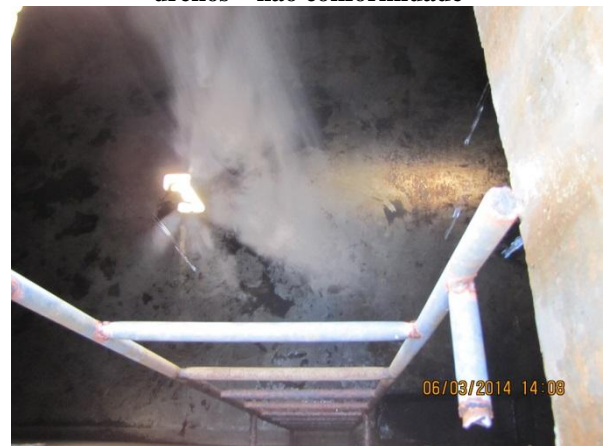
Figura 122 – Reservatório R9: Acúmulo de lodo no fundo do reservatório, escada de acesso interna oxidada e com falta de fixação adequada – não conformidade

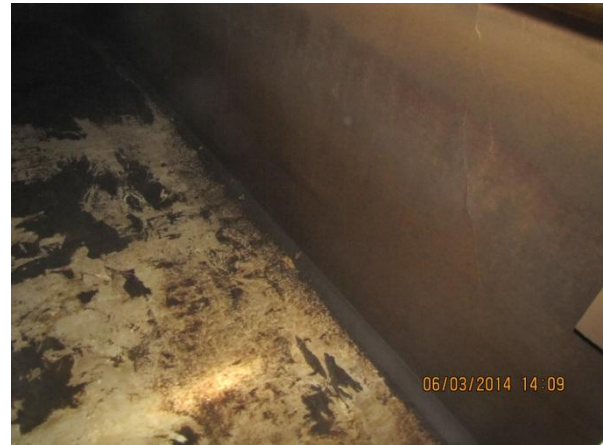
Figura 124 – Reservatório R9: Detalhe ausência de higienização e limpeza – não conformidade

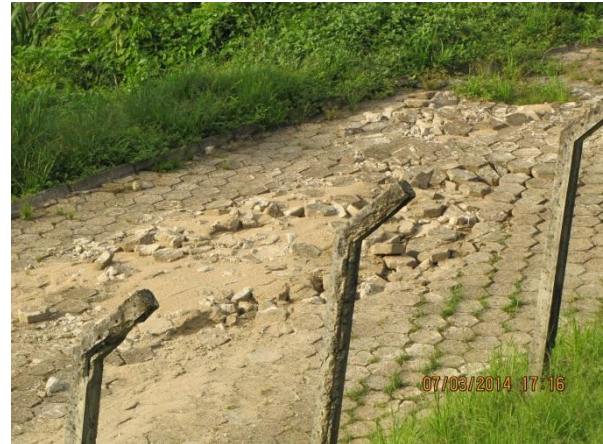
Figura 126 – Reservatório R1: Detalhe do pavimento de acesso de veículos com problemas de conservação – não conformidade

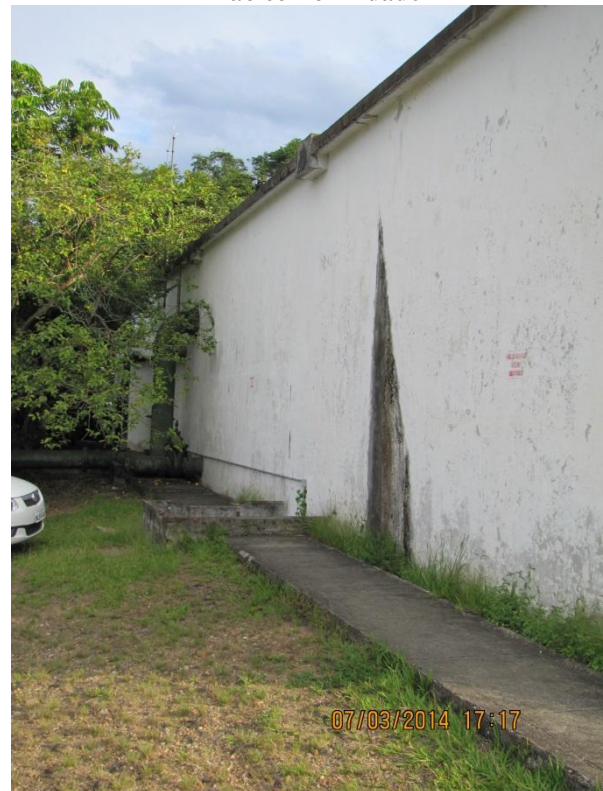
Figura 128 – Reservatório R1: Rachaduras e vazamentos nas paredes do reservatório – não conformidade

6.6	Reparos das rachaduras e fissuras para conter os vazamentos de todos os Reservatórios																													
6.7	Implantar um controle de perdas de forma contínua

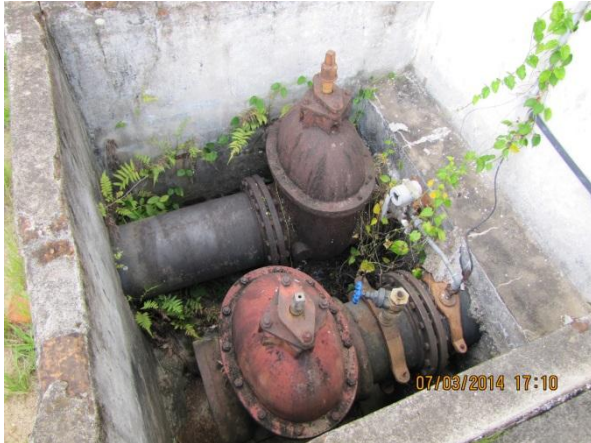
Figura 129 – Reservatório R1: Registros de manobra oxidados – não conformidade

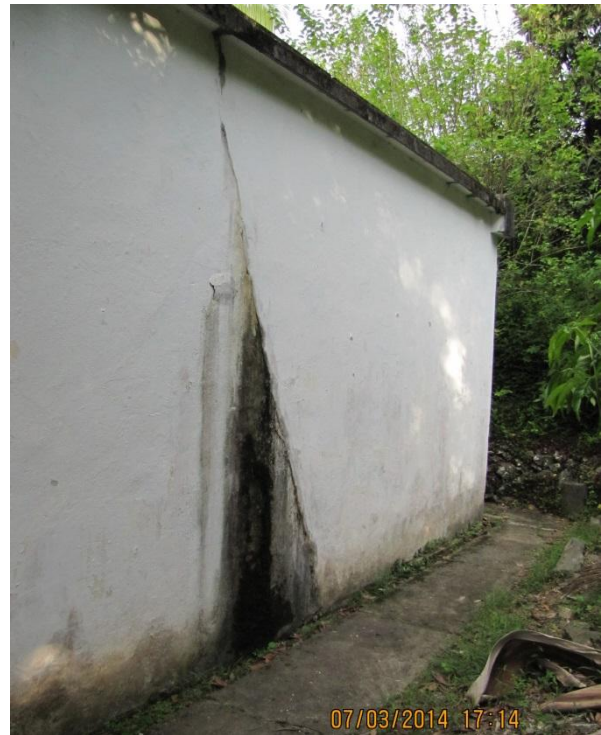
Figura 130 – Reservatório R1: Rachaduras e vazamentos nas paredes do reservatório – não conformidade

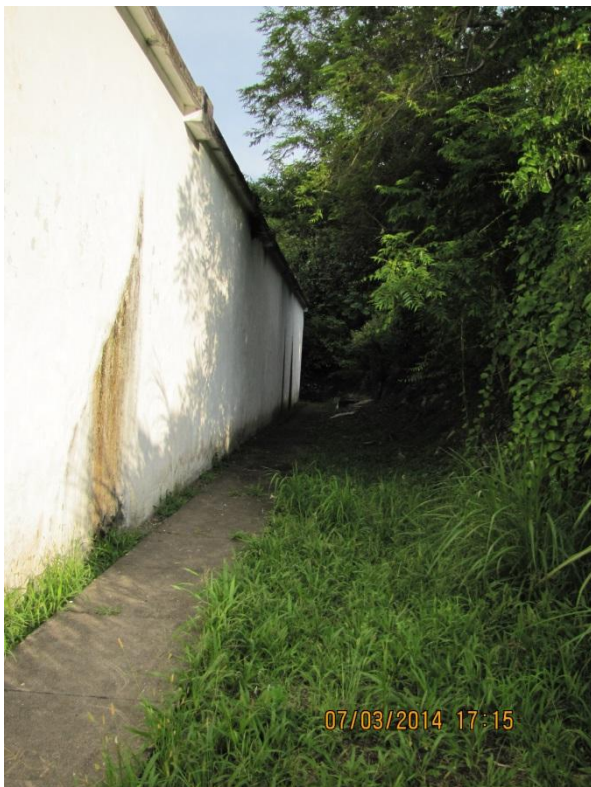
Figura 131 – Reservatório R1: Rachaduras e vazamentos nas paredes do reservatório – não conformidade

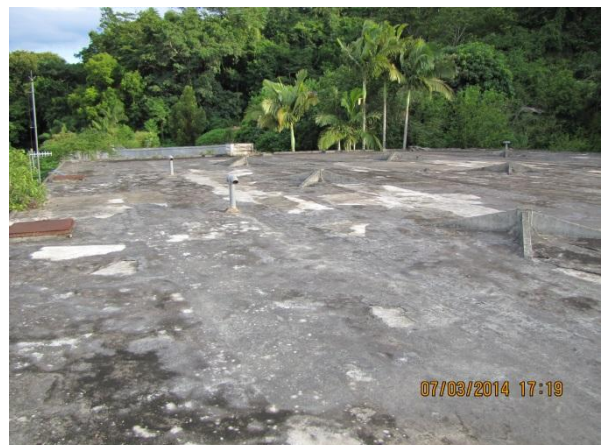
Figura 132 – Reservatório R1: Tubulação de ventilação sem tela de proteção e impermeabilização da laje com desprendimento da fibra de vidro – não conformidade

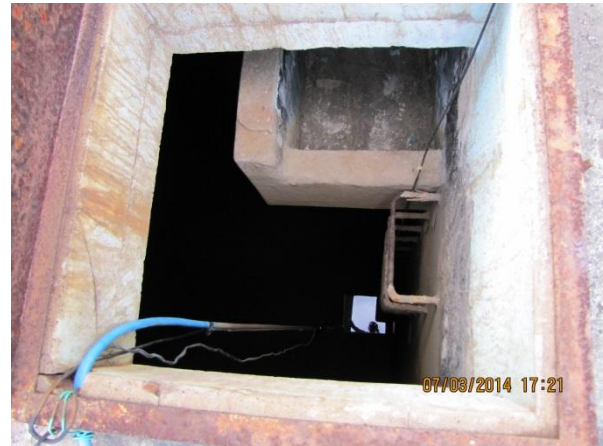
Figura 134 – Reservatório R1: Escada de acesso interno em estado avançado de oxidação e fiação elétrica desprotegidas – não conformidade

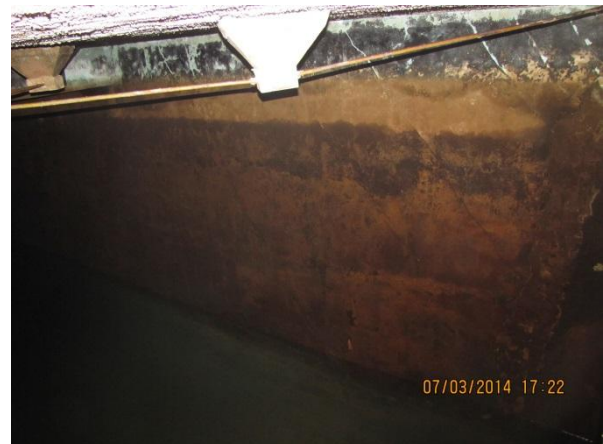
Figura 136 – Reservatório R1: Detalhe ausência de higienização e limpeza – não conformidade
