PARECER TECNICO N°. 116/2017

PROCEDIMENTO TÉCNICO N° 037/2017

OBJETO: Dispensa de Licitação nº 08-2207/2017 e Contrato N° 2201/2017 celebrado entre o SAMAE (Serviço Autônomo Municipal de Água e Esgoto de Blumenau/SC) e a empresa SANEPAV Saneamento Ambiental Ltda.

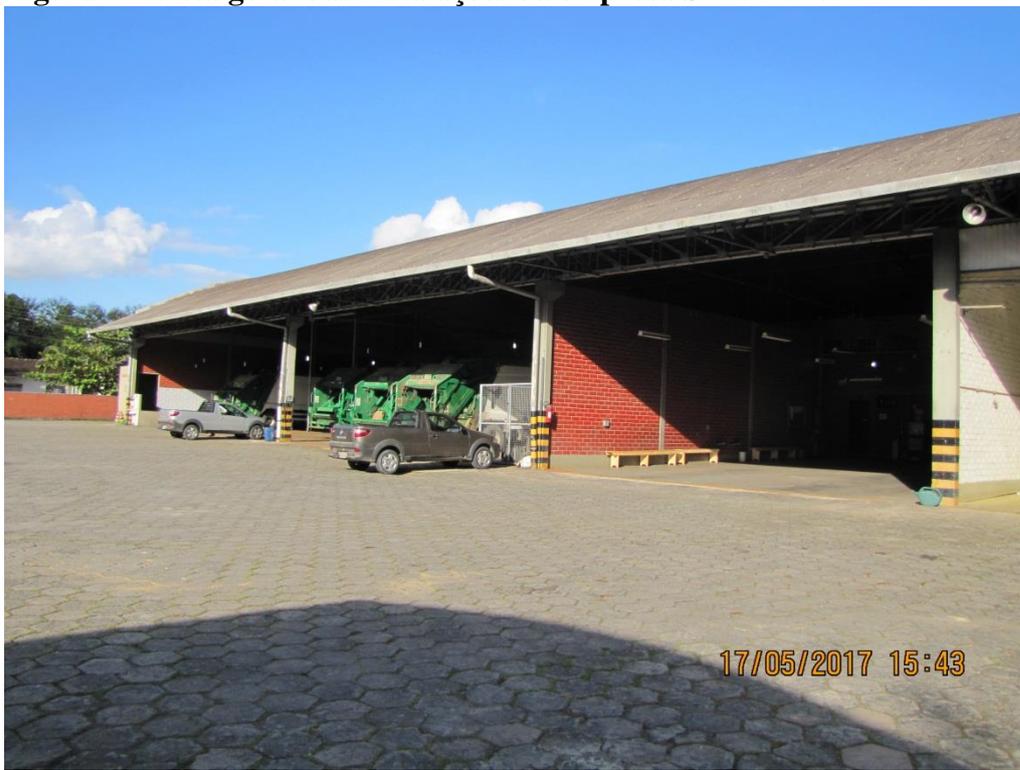
dotada de estruturas implantadas em bom estado de conservação e limpeza, tais como: portaria com vigilante, cercamento/muro de proteção, salas administrativas, oficina, pátio/garagem, vestiário/alojamento, almoxarifado, depósito de materiais e lavação dos veículos coletores.

Figura 2 - Vista geral das instalações da empresa SANEPAV.

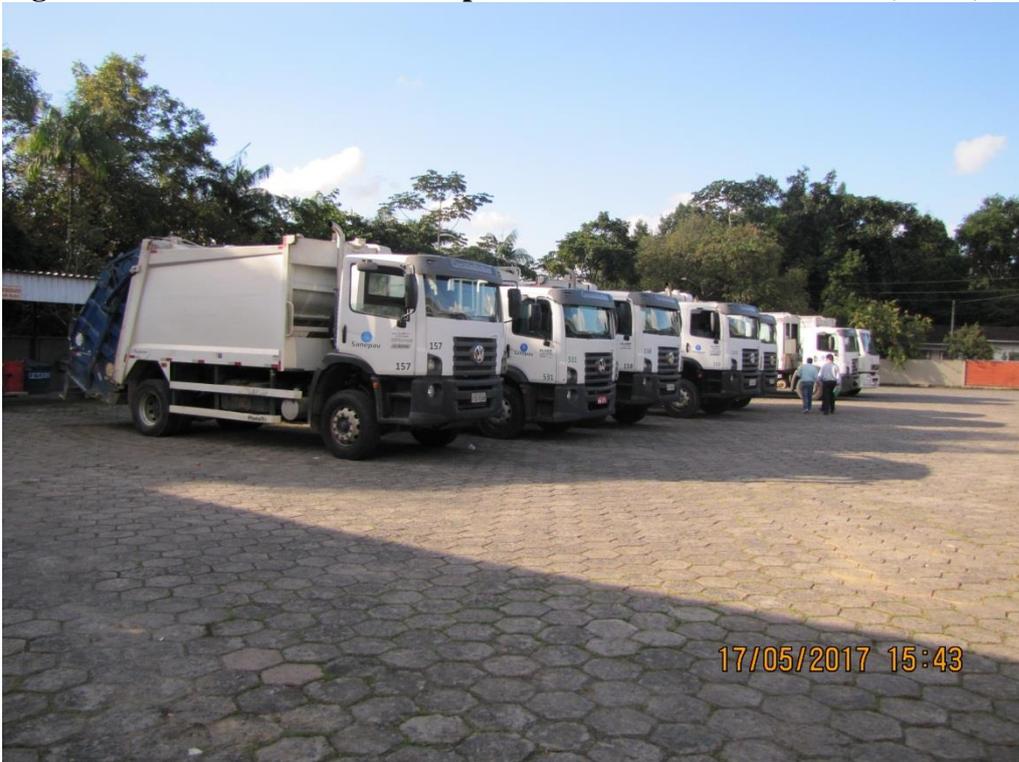
Durante a vistoria técnica às instalações da empresa SANEPAV constatou-se a presença de 12 (doze) veículos coletores compactadores de resíduos sólidos (capacidade volumétrica de 15 m³) e 01 (um) veículo coletor pick-up (capacidade volumétrica de 2,5 m³ para resíduo solto). Os veículos coletores inspecionados no pátio/garagem estavam em bom estado de limpeza e conservação.

Referente pintura e aplicação de imagens dos veículos coletores, constatou-se que todos apresentam pintura na cor branca, variando em cores verde ou azul nas tampas traseiras dos compactadores. Adicionalmente, verificou-se que constava a logomarca da empresa adesivada nas portas dianteiras com os dizeres “SANEPAV”, bem como número de identificação do veículo coletor. Cabe destacar que os veículos não possuíam os dizeres “A SERVIÇO DO SAMAE”, conforme projeto básico do edital de licitação.

Figura 3 – Veículos coletores compactadores de resíduos sólidos (15 m³).

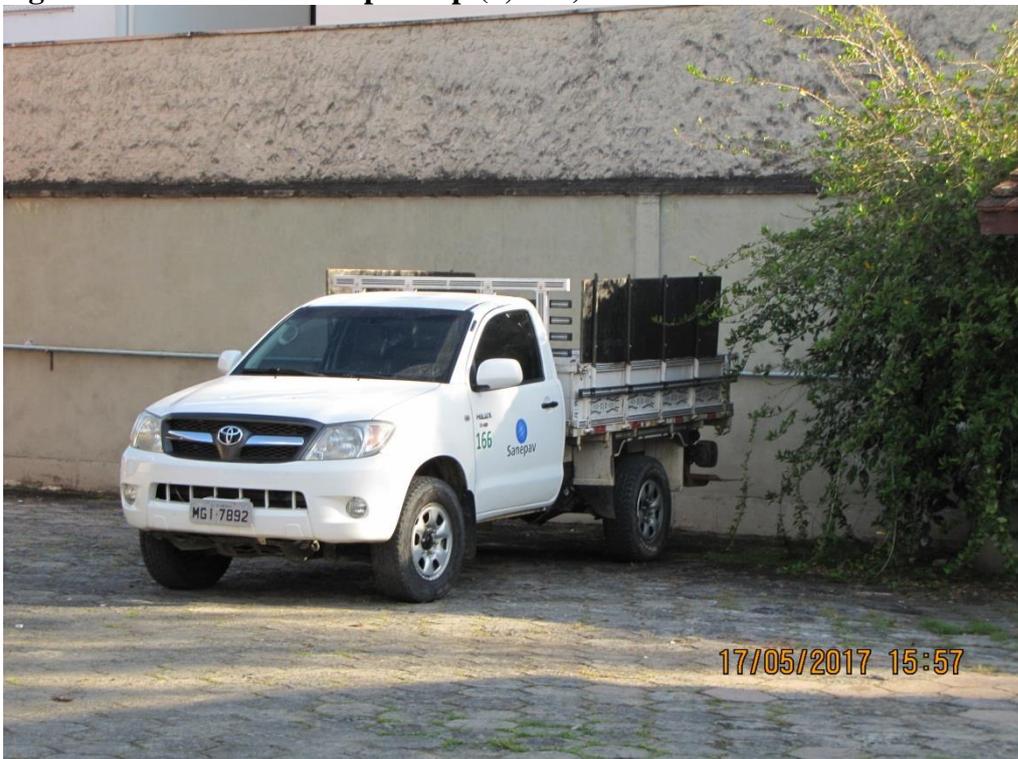
Figura 4 – Veículo coletor pick-up (2,5 m³).

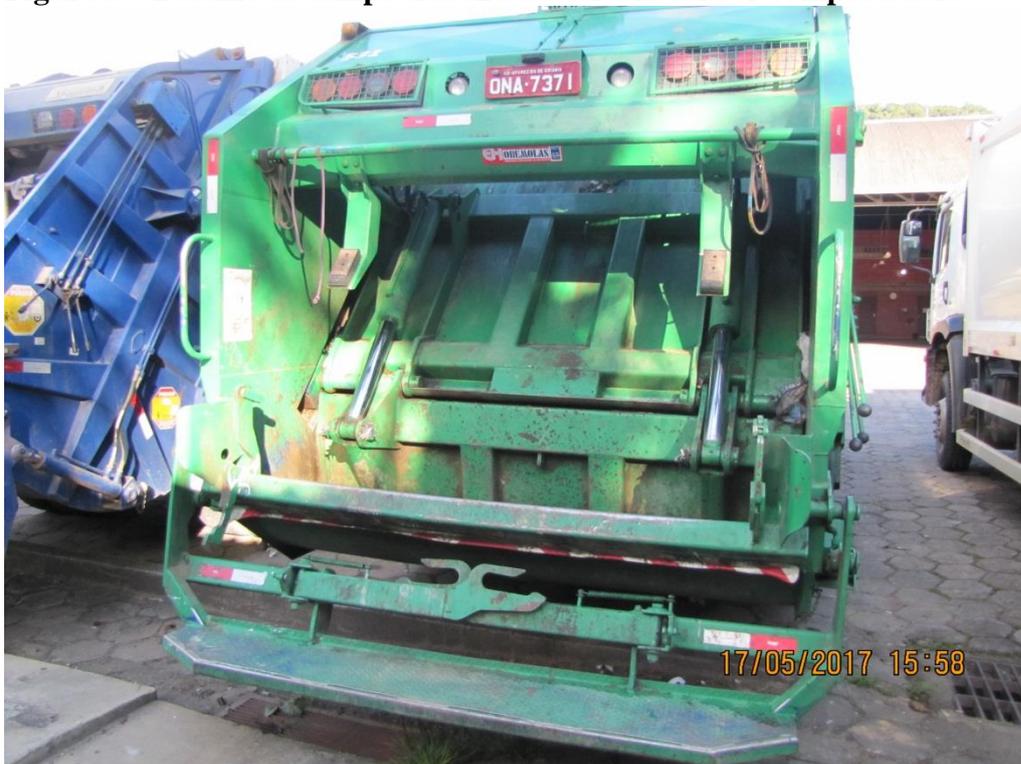
Conforme figuras 5 e 6, no que tange especificações técnicas dos veículos coletores compactadores, constatou-se que a tampa traseira é dotada de reservatório para coleta de chorume, localizado ao fundo do compartimento de carga, com válvula para esgotamento e limpeza do reservatório; Carrocerias com compactação adequada ao chassi, fechadas e estanques, para evitar despejo de resíduos nas vias públicas; Sistemas de comunicação sonoros, de iluminação e sinalização; Adesivos de alerta na tampa traseira com instruções de uso correto dos equipamentos; Estribo traseiro e corrimão nas laterais; Suportes para uma pá e vassoura por veículo coletor visando eventuais limpezas de resíduos derramados nas vias publicas.

Figura 5 – Detalhe da tampa traseira do veículo coletor compactador.

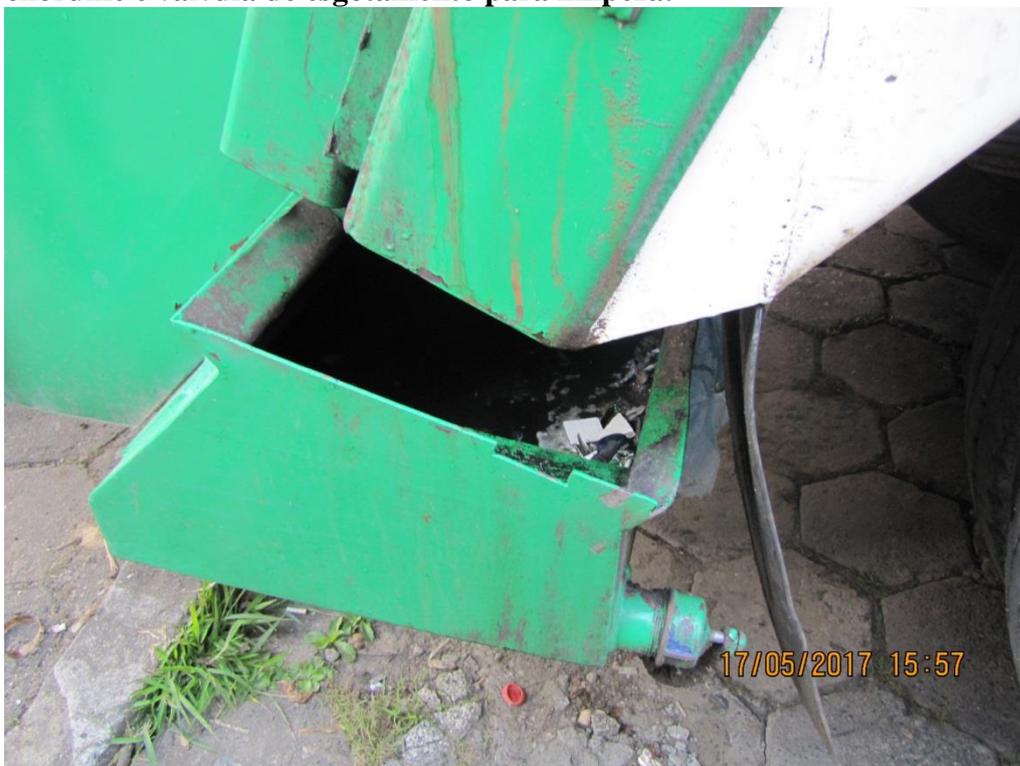
Figura 6 – Detalhe da tampa traseira do veículo dotada de reservatório para coleta de chorume e válvula de esgotamento para limpeza.

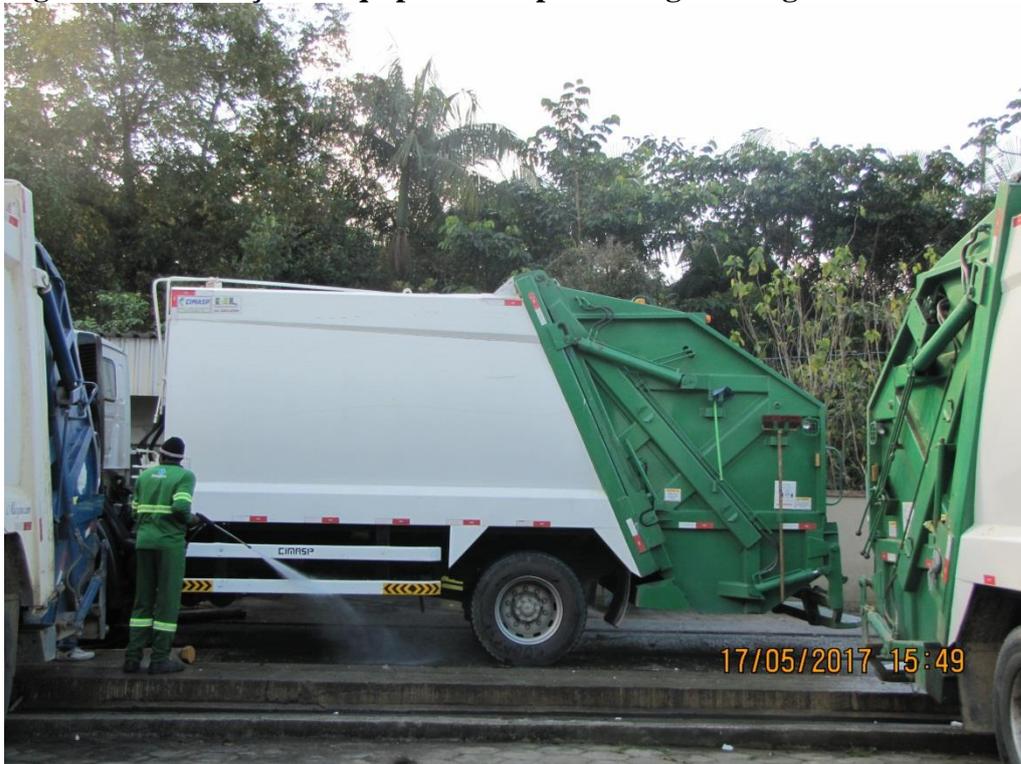
No momento da vistoria técnica notou-se que os funcionários (motoristas e garis) utilizavam uniforme em bom estado de conservação e limpeza, adequados ao serviço. Conforme exemplo da figura 7, formada por blusa fechada e calça na cor verde, listras brancas/amarelas refletivas, logotipos da SANEPAV e calçado de segurança. Segundo responsável da empresa

Figura 7 – Instalações e equipamentos para lavagem integral dos veículos

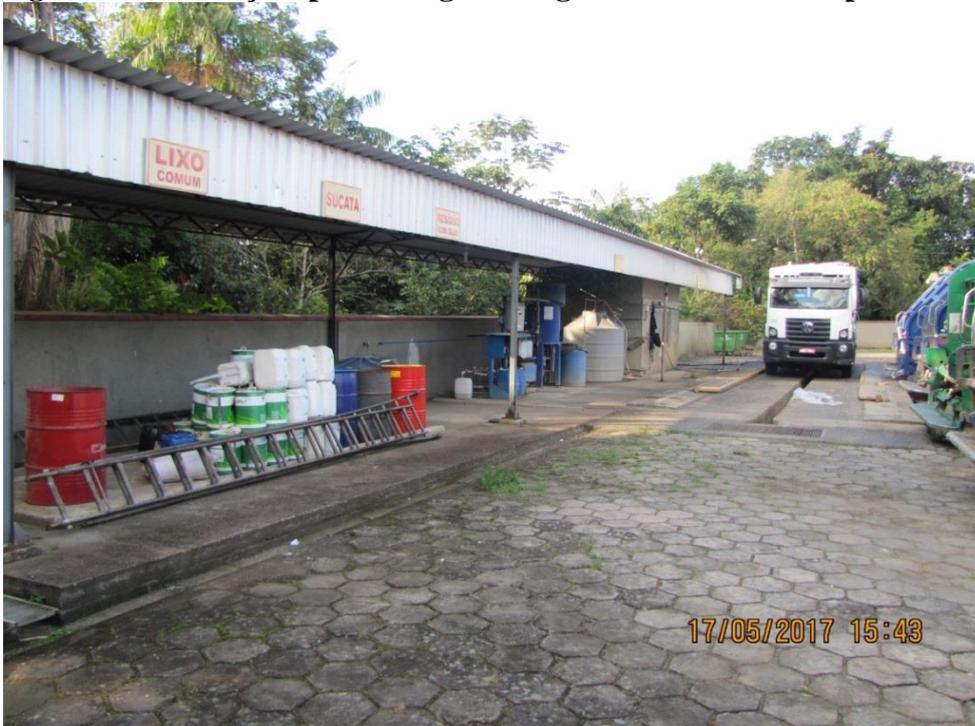
Nas figuras 8, 9 e 10 a seguir verificam-se as características das instalações para lavagem integral dos veículos e depósito de materiais, assim como o bom estado de limpeza e conservação que apresentavam durante a vistoria da equipe técnica da Agência.

Figura 8 – Instalações para lavagem integral dos veículos e depósito de materiais.

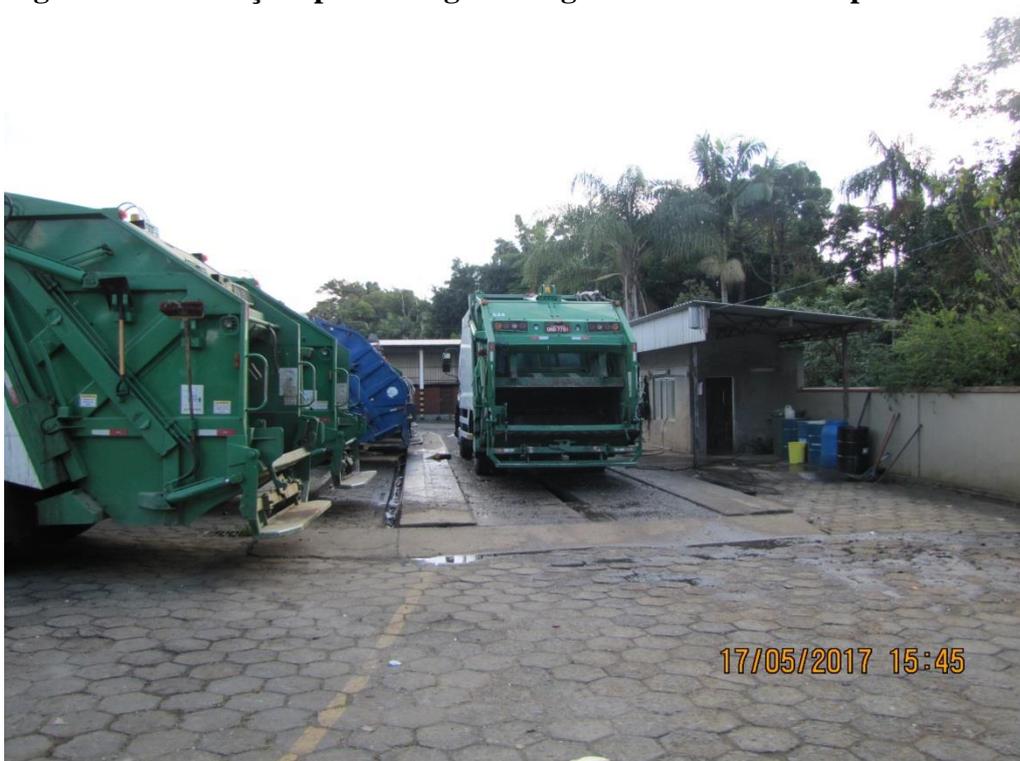
Figura 9 – Instalações para lavagem integral dos veículos e depósito de materiais.

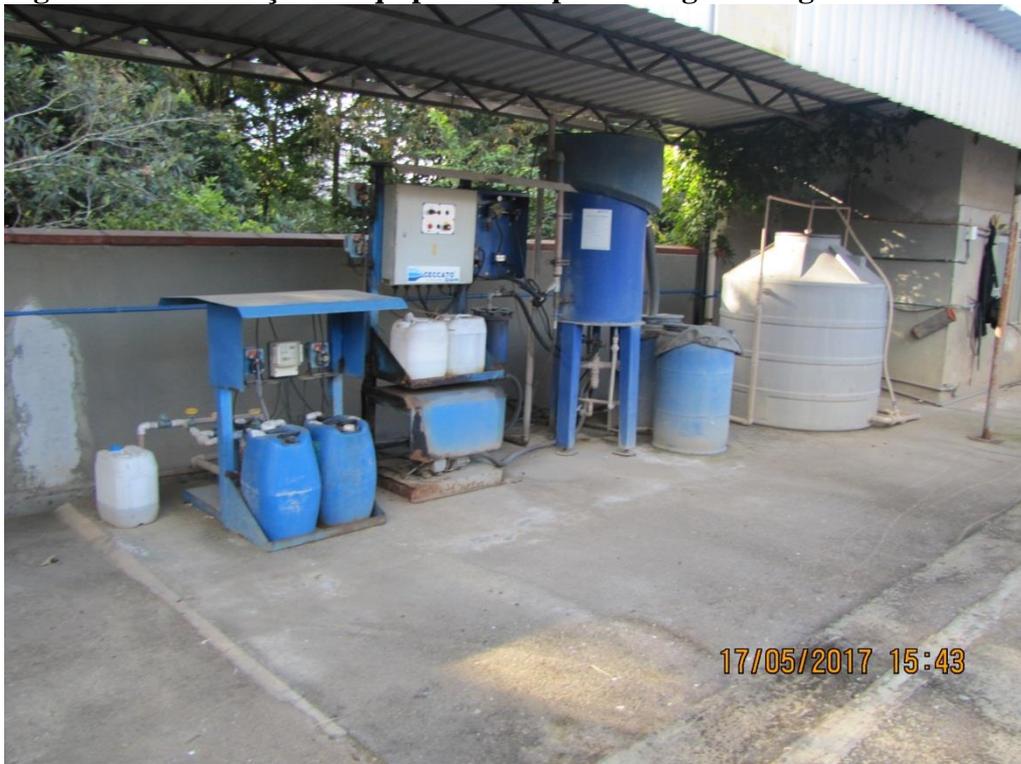
Figura 10 – Instalações e equipamentos para lavagem integral dos veículos.

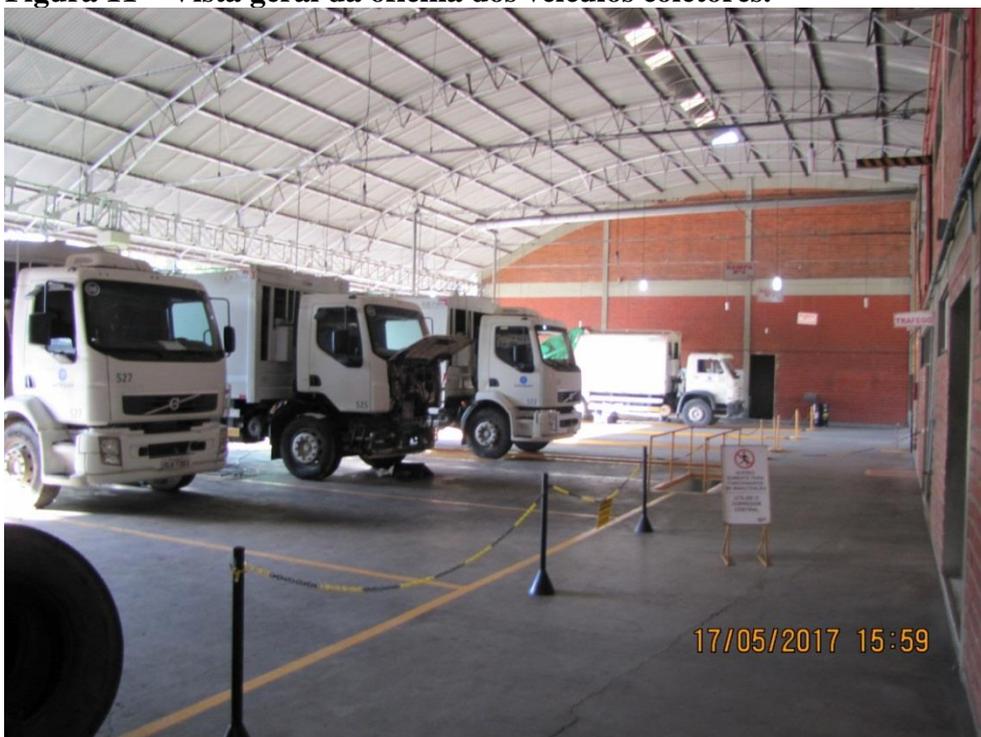
De forma complementar, a empresa possui uma oficina exclusiva onde realizam grande parte dos serviços de manutenção dos veículos coletores (Figura 11).

Figura 11 – Vista geral da oficina dos veículos coletores.
