**Agência Intermunicipal de Regulação
do Médio Vale do Itajaí**

**3º RELATÓRIO DE FISCALIZAÇÃO DO
SISTEMA DE ABASTECIMENTO DE ÁGUA - SAA DA
PREFEITURA MUNICIPAL DE BOTUVERÁ**

Blumenau (SC), outubro de 2017.

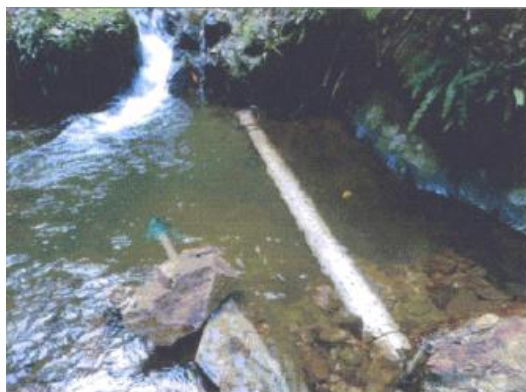
Figura 1: Ponto de captação de água bruta do Bairro Ribeirão do Ouro.

Este sistema é abastecido por captação superficial por meio de uma barragem de nível no Ribeirão do Ouro. A água captada segue por gravidade em uma tubulação de PVC com cerca de 600 metros de comprimento até um reservatório apoiado no solo, construído em concreto armado com capacidade de 30 m³. A seguir são apresentadas imagens do local da captação de água bruta e uma vista do reservatório.

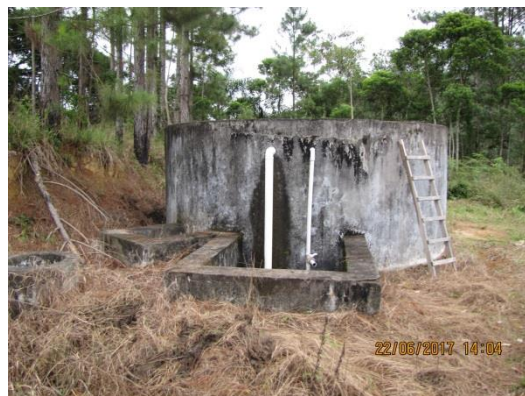
Figura 2: Reservatório de distribuição de água do Ribeirão do Ouro.

A distribuição de água a partir do reservatório ocorre por gravidade através de uma tubulação de PVC que possui cerca de metros 3.000 de comprimento com diâmetro igual a 50 milímetros e em seguida mais 2.900 metros com diâmetro de 40 milímetros. Toda a rede de água foi instalada há cerca de 15 anos. Este sistema possui 40 ligações de água não hidrometradas.

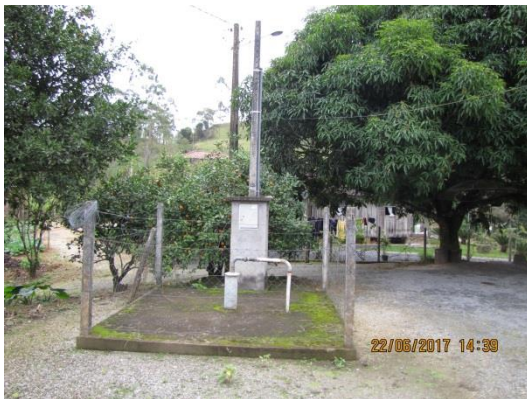
Figura 3: Poço de captação de água bruta do Bairro Beira-Rio.

A captação do sistema de abastecimento de água do Bairro Beira-Rio é realizada em poço profundo, por meio de uma bomba centrífuga submersa da marca Schneider com potência de 5 CV, modelo Sub20-50S4E26 com acionamento controlado por um timer analógico. A água é direcionada através de uma tubulação de PVC com aproximadamente 600 metros de comprimento e 50 milímetros de diâmetro para um reservatório com capacidade para 25 metros cúbicos, construído em fibra, apoiado no solo, sobre base de concreto, em terreno com cota topográfica relativamente elevada que permite o abastecimento da população por gravidade.

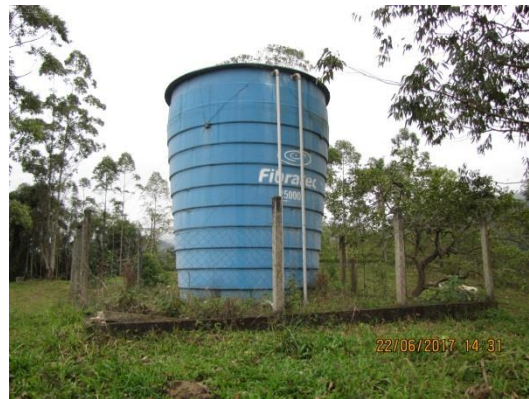
Figura 4: Reservatório de distribuição de água do Bairro Beira-Rio.

A partir do reservatório a água é distribuída à população por gravidade através de uma rede de 3.000 metros de comprimento com tubulação de PVC e diâmetro igual a 40 milímetros. Tanto a tubulação de captação como a de distribuição de água foram implantadas há cerca de 15 anos. Este sistema possui 59 ligações de água hidrometradas.

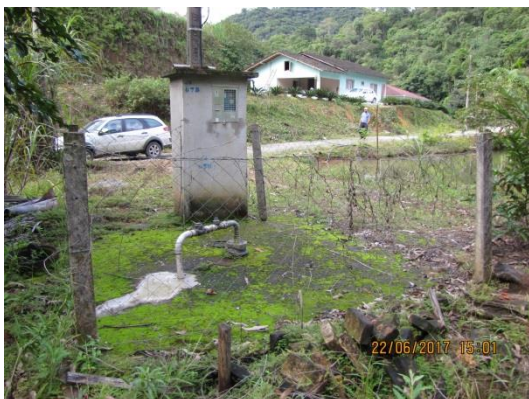
Figura 5: Poço de captação de água bruta do Bairro Lajeado.

No Bairro Lageado a captação de água bruta ocorre em um poço profundo, por meio de uma bomba centrífuga submersa da marca Schneider com potência de 5 CV, modelo Sub20-50S4E26, com acionamento controlado por um timer analógico. A água captada é recalçada através de uma tubulação de PVC, com aproximadamente 600 metros de comprimento e 50 milímetros de diâmetro para um reservatório de distribuição, com capacidade para 25 metros cúbicos, construído em fibra, apoiado no solo sobre base de concreto, em terreno com cota topográfica elevada com relação à área de abastecimento, conforme pode ser observado na figura a seguir.

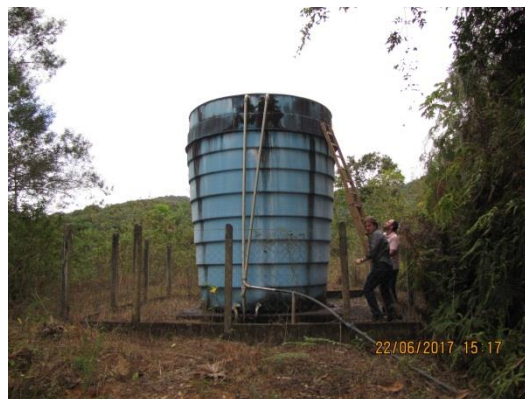
Figura 6: Reservatório de distribuição de água do Bairro Lajeado.

A partir do reservatório a água é distribuída à população por gravidade através de uma rede de aproximadamente 3.000 metros de comprimento com tubulação de PVC e diâmetro igual a 40 milímetros. A tubulação de captação e a de distribuição de água foram implantadas há cerca de 15 anos. Este sistema possui 59 ligações de água hidrometradas.

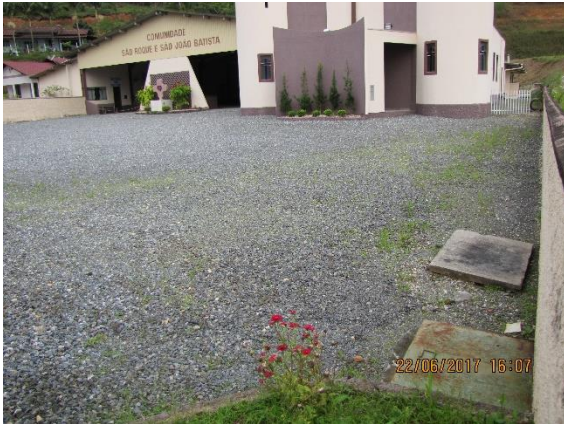
Figura 7: Local do poço de captação de água bruta do Bairro Pedras Grandes.

A captação de água bruta do sistema de abastecimento de água do Bairro Pedras grandes ocorre em poço profundo, por meio de uma bomba centrífuga submersa da marca Schneider com potência de 5 CV, modelo Sub20-50S4E26, com acionamento controlado por um timer analógico. Após é recalçada por uma tubulação de 50 milímetros com cerca de 500 metros de comprimento, até um reservatório de distribuição construído em fibra, apoiado no solo sobre base de concreto, conforme mostra a próxima figura e tem capacidade para armazenar até 25 metros cúbicos de água. O reservatório está posicionado em terreno de cota elevada de tal forma que a distribuição de água possa ocorrer por gravidade para atender toda a população de sua abrangência. O poço profundo fica localizado no pátio em frente à Igreja Comunidade São Roque, apresentado na figura a seguir, que fica na esquina da Rodovia SC 486 com a Rua João Colzani. A parte superior da tubulação do

poço se encontra dentro de caixa subterrânea com tampa de concreto no local referido, coberta por solo e pavimentação em pedra britada.

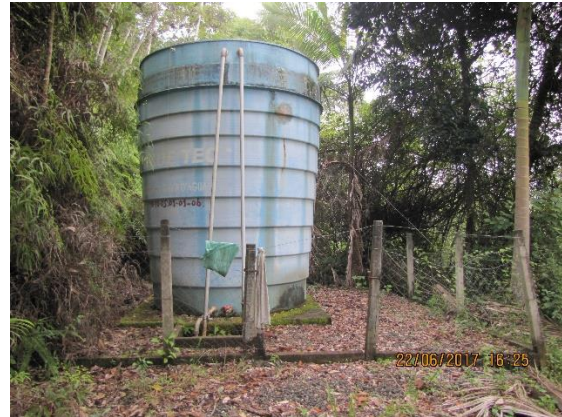
Figura 8: Reservatório de distribuição de água do Bairro Pedras Grandes.

A partir do reservatório a água é distribuída à população por gravidade através de uma rede que possui aproximadamente 4.000 metros de comprimento com tubulação de PVC e diâmetro igual a 50 milímetros. A tubulação foi implantada há cerca de 21 anos. Este sistema possui 95 ligações de água hidrometradas.

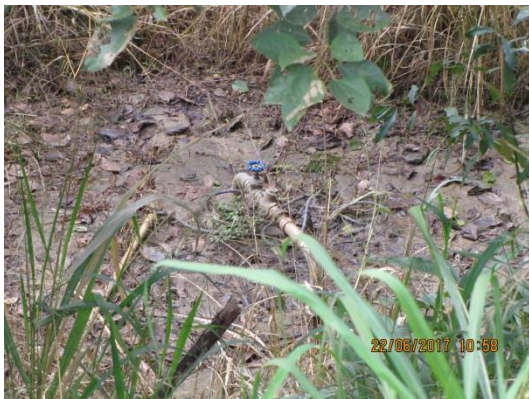
No Bairro Águas Negras a captação de água bruta ocorre em poço profundo, por meio de uma bomba centrífuga submersa da marca Schneider com potência de 5 CV, modelo Sub20-50S4E26, com acionamento controlado por um timer analógico. Após é recalçada por uma tubulação de PVC com diâmetro de 50 milímetros com cerca de 500 metros de comprimento, até um reservatório de distribuição construído em concreto armado apoiado diretamente no solo, conforme pode ser observado na próxima figura. A capacidade de armazenamento de água é de 30 metros cúbicos. O reservatório está posicionado em terreno de cota elevada permitindo a distribuição de água totalmente por gravidade.

Figura 9: Poço de captação de água bruta do Bairro Águas Negras.
Fonte: AGIR (2017).

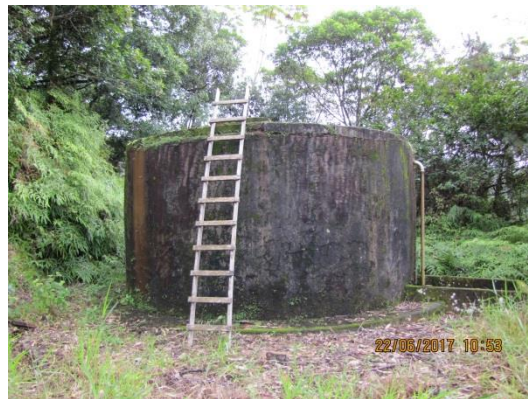
Figura 10: Reservatório de distribuição de água do Bairro Águas Negra.
Fonte: AGIR (2017).

Do reservatório a água é distribuída à população por gravidade através de uma rede com comprimento de aproximadamente 3.000 metros de comprimento com tubulação de PVC e diâmetro igual a 60 milímetros. A tubulação de captação e a de distribuição de água foram implantadas há cerca de 25 anos. Este sistema possui 115 ligações de água hidrometradas.

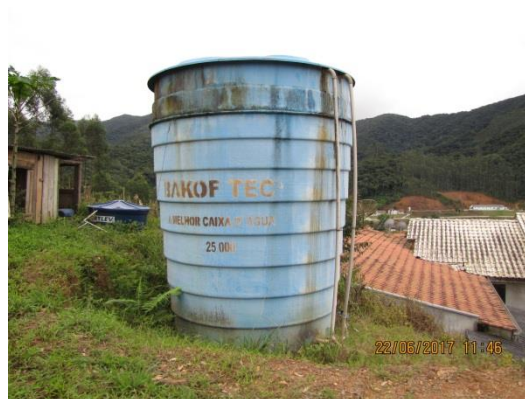
Figura 12: Reservatório de distribuição de água do Bairro do Bairro do Salto.

Do reservatório a água é distribuída à população por gravidade através de uma rede que inicia com um comprimento de aproximadamente 1.500 metros de comprimento com tubulação de PVC e diâmetro igual a 50 milímetros e em seguida mais 1.000 metros com diâmetro de 40 milímetros no mesmo material. A tubulação de captação e a de distribuição de água foram implantadas há cerca de 13 anos. Este sistema possui 50 ligações de água hidrometradas.

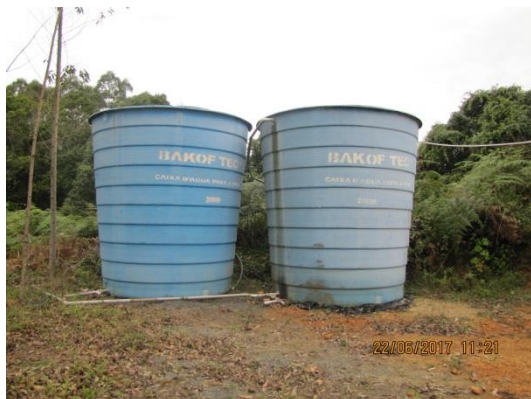
Figura 13: Reservatórios de distribuição de água.

Este sistema do Bairro Buettner existe há aproximadamente cinco anos e é abastecido por captação superficial em uma nascente de água localizada em um ponto distante cerca de 3 quilômetros do local onde se encontram os dois reservatórios de distribuição. Não há estrada de acesso ao ponto de captação. O mesmo encontra-se dentro de área particular e o acesso é feito por caminhada em trilha em mata fechada. A água captada segue por gravidade em uma tubulação de PVC com cerca de 3.000 metros de comprimento até dois reservatórios fabricados em fibra, apoiados diretamente no solo, com capacidade de armazenamento igual a 20 m³ cada um deles. A seguir podem ser observadas imagens do local onde se encontram os dois reservatórios.

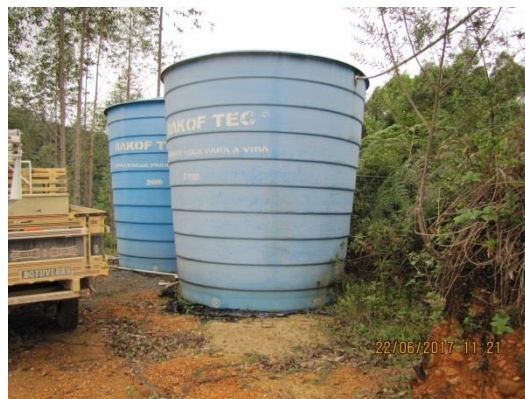
Figura 14: Vista em perfil dos reservatórios de distribuição de água.

A distribuição da água a partir dos reservatórios ocorre por gravidade através de uma rede que tem comprimento de aproximadamente 2.500 metros com tubulação de PVC e diâmetro igual a 50 milímetros. Este sistema possui 50 ligações de água sem hidrômetros instalados.

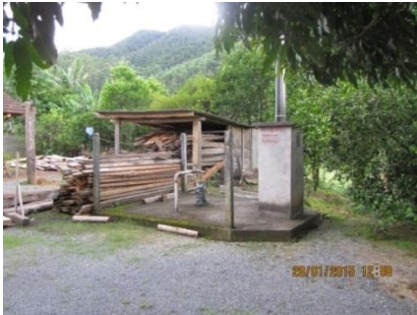
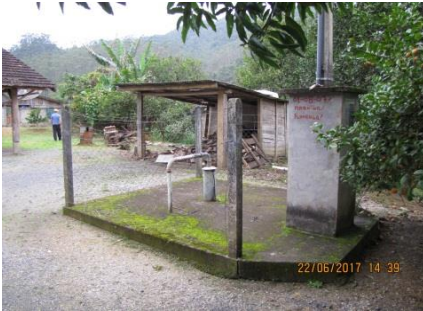
02	<p>Não Conformidade: Poços: Ausência de placa de identificação.</p> <p>Melhorias Recomendadas: Poços SISTEMA LAJEADO DE FORA, BEIRA-RIO, SALTO, ÁGUAS NEGRAS, PEDRAS GRANDES: Instalação de placa de identificação.</p>

<p>Poços: Não foram instaladas placas de identificação em nenhum dos sistemas requisitados.</p> <p>Novo prazo estipulado AGIR/2015: 60 dias (18/01/2016).</p> <p>Obs: Referente ao Item 1.1 da Tabela 1 do Capítulo 6 do Relatório de Fiscalização nº 013/2015 - SAA Prefeitura Botuverá.</p>	<p style="text-align: center;">Não Realizada.</p>
03	<p>Não Conformidade: Poços: Ausência de portão de acesso e cerca de isolamento ineficaz contra a entrada de estranhos.</p> <p>Melhorias Recomendadas: Poços SISTEMA LAJEADO DE FORA, BEIRA-RIO, ÁGUAS NEGRAS: Instalação de portão com cadeado e reforma de cercamento de proteção.</p>

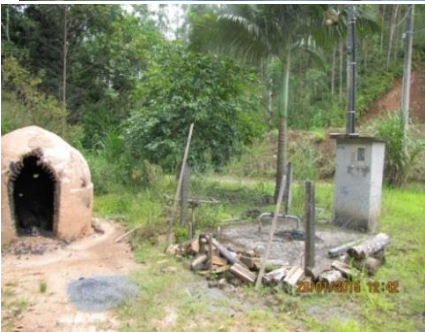
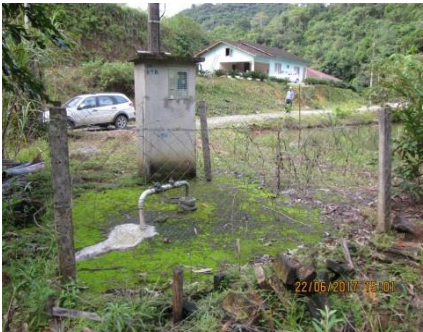
<p>Poços: Não foram instalados portões com cadeado e efetuadas as reformas dos cercamentos de proteção em nenhum dos sistemas requisitados.</p> <p>Novo prazo estipulado AGIR/2015: 180 dias. (17/05/2016).</p> <p>Obs.: Referente ao Item 1.2 da Tabela 1 do Capítulo 6 do Relatório de Fiscalização nº 013/2015 - SAA Prefeitura Botuverá.</p>	<p style="text-align: center;">Não Realizada.</p>

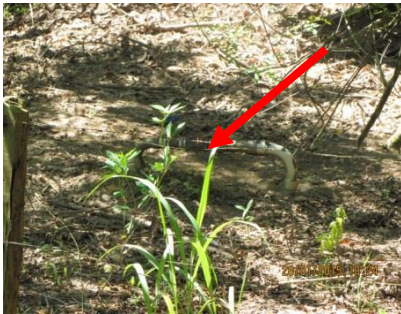
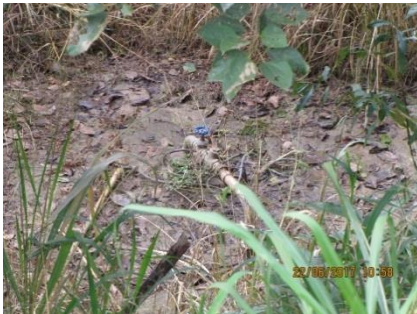
06	<p>Não Conformidade: Poço ÁGUAS NEGRAS:</p> <p>a) Ausência de laje de proteção ao redor do poço. b) A saliência do tubo do poço acima da laje não é ≥ 50 cm.</p> <p>Melhorias Recomendadas: Para as melhorias e correções das novas constatações e/ou não conformidades, determinou-se o prazo de cento e oitenta (180) dias a partir da data de entrega do relatório em 2015.</p>

<p>Poço ÁGUAS NEGRAS: Não foi providenciada a execução da laje de proteção e regularização da saliência do tubo do Poço para atender a altura ≥ 50 cm.</p> <p>Novo prazo estipulado AGIR/2015: 180 dias (17/05/2016).</p> <p>Obs.: Referente ao capítulo 8 - "Novas Constatações" do Relatório de Fiscalização nº 013/2015 - SAA Prefeitura Botuverá.</p>	<p>Não Realizada.</p>
----	--	--	---	--	-----------------------

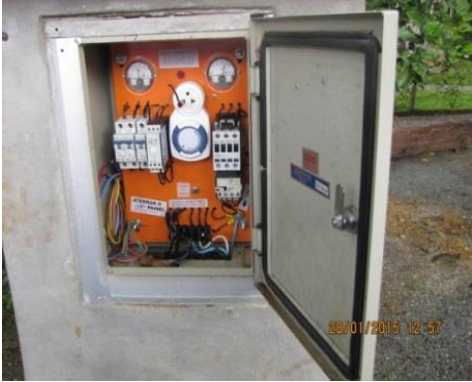
<p>09</p>	<p>Não Conformidade: Poço BEIRA-RIO (RIBEIRÃO DO OURO): Utilização de timer analógico para controle operacional da bomba do poço artesiano.</p> <p>Melhorias Recomendadas: Para as melhorias e correções das novas constatações e/ou não conformidades, determinou-se o prazo de cento e oitenta (180) dias a partir da data de entrega do relatório em 2015.</p>

<p>Sem registro fotográfico.</p> <p>Item não verificado na fiscalização programada de 2017, pois os representantes da Prefeitura de Botuverá não estavam com as chaves para abertura do quadro de comando.</p>	<p>Segundo informações dos representantes da Prefeitura de Botuverá, não foi providenciada a substituição do timer analógico para controle operacional da bomba do poço artesiano.</p> <p>Novo prazo estipulado AGIR/2015: 180 dias. (17/05/2016).</p> <p>Obs.: Referente ao capítulo 8 - "Novas Constatações" do Relatório de Fiscalização nº 013/2015 - SAA Prefeitura Botuverá.</p>	<p>Não Realizada.</p>

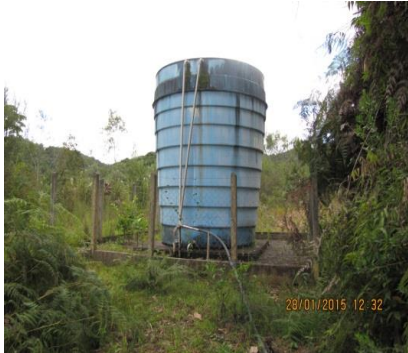
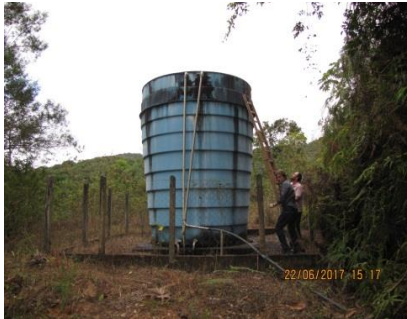
15	<p>Não Conformidade: Reservatório: Ausência de placa de identificação.</p> <p>Melhorias Recomendadas: Reservatório LAJEADO DE FORA, BEIRA-RIO, SALTO, ÁGUAS NEGRAS, PEDRAS GRANDES: Instalação de placa de identificação.</p>

<p>Reservatório: Não foram instaladas placas de identificação em nenhum dos sistemas requisitados.</p> <p>Novo prazo estipulado AGIR/2015: 60 dias. (18/01/2016).</p> <p>Obs.: Referente ao Item 1.5 da Tabela 01 do Capítulo 6 do Relatório de Fiscalização nº 013/2015 - SAA Prefeitura Botuverá.</p>	Não Realizada.

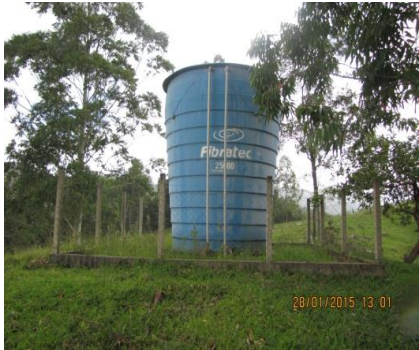
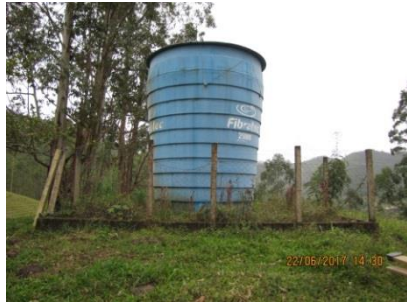
<p>16</p>	<p>Não Conformidade: Reservatório: Ausência de portão de acesso e cerca de isolamento ineficaz contra a entrada de estranhos.</p> <p>Melhorias Recomendadas: Reservatório LAJEADO DE FORA, BEIRA-RIO, SALTO, ÁGUAS NEGRAS, PEDRAS GRANDES: Instalação de portão com cadeado e reforma de cercamento de proteção.</p>

<p>Reservatório: Não foram instalados portões com travamento adequado (cadeado) e efetuadas as reformas dos cercamentos de proteção em nenhum dos sistemas requisitados.</p> <p>Novo prazo estipulado AGIR/2015: 180 dias. (17/05/2016).</p> <p>Obs.: Referente ao Item 1.6 da Tabela 01 do Capítulo 6 do Relatório de Fiscalização nº 013/2015 - SAA Prefeitura Botuverá.</p>	<p>Não Realizada.</p>
<p>17</p>	<p>Não Conformidade: Reservatório: Ausência de Régua/Medidor de nível danificado.</p> <p>Melhorias Recomendadas: Reservatório LAJEADO DE FORA, BEIRA-RIO, SALTO, ÁGUAS NEGRAS, PEDRAS GRANDES: Implantar Régua/Medidor de nível.</p>

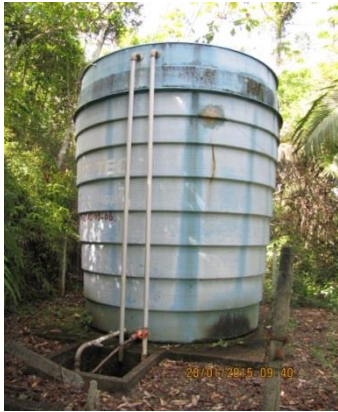
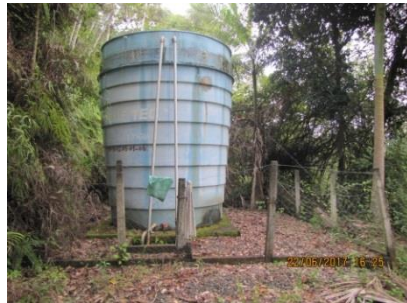
<p>Reservatório: Não foram implantadas as régua/medidores de nível em nenhum dos sistemas requisitados.</p> <p>Novo prazo estipulado AGIR/2015: 60 dias (18/01/2016).</p> <p>Obs.: Referente ao Item 5.1 da Tabela 01 do Capítulo 6 do Relatório de Fiscalização nº 013/2015 - SAA Prefeitura Botuverá.</p>	<p>Não Realizada.</p>

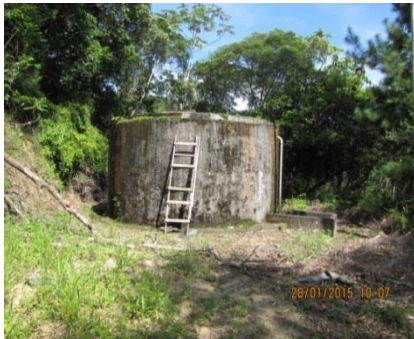
<p>18</p>	<p>Não Conformidade: Reservatório ÁGUAS NEGRAS: Escada de acesso inadequada (ausência da gaiola de proteção) e ausência de guarda-corpo de segurança para o operador.</p> <p>Melhorias Recomendadas: Reservatório ÁGUAS NEGRAS: Implantação de guarda-corpo e escada (marinheiro/gaiola).</p>

<p>Reservatório ÁGUAS NEGRAS: Não foi adquirida escada de acesso adequada com gaiola de proteção e instalação de guarda-corpo de segurança para o operador.</p> <p>Novo prazo estipulado AGIR/2015: 180 dias (17/05/2016).</p> <p>Obs.: Referente ao Item 1.7 da Tabela 01 do Capítulo 6 do Relatório de Fiscalização nº 013/2015 - SAA Prefeitura Botuverá.</p>	<p>Não Realizada.</p>
<p>19</p>	<p>Não Conformidade: Reservatório ÁGUAS NEGRAS: Tampa de inspeção com ausência de travamento adequado (cadeado) e vedação.</p> <p>Melhorias Recomendadas: Reservatório ÁGUAS NEGRAS: Reforma/melhoria das condições da tampa e instalar cadeado de segurança.</p>	 	 	<p>Reservatório ÁGUAS NEGRAS: Não foram realizadas reformas/melhorias na tampa de inspeção do reservatório. Vedação insatisfatória. Ausência de travamento adequado (corrente/cadeado).</p> <p>Novo prazo estipulado AGIR/2015: 180 dias. (17/05/2016).</p> <p>Obs.: Referente ao Item 1.8 da Tabela 01 do Capítulo 6 do Relatório de Fiscalização nº 013/2015 - SAA Prefeitura Botuverá.</p>	<p>Não Realizada.</p>

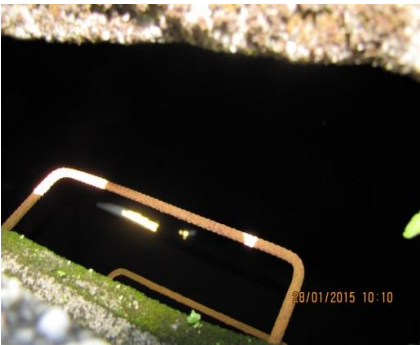
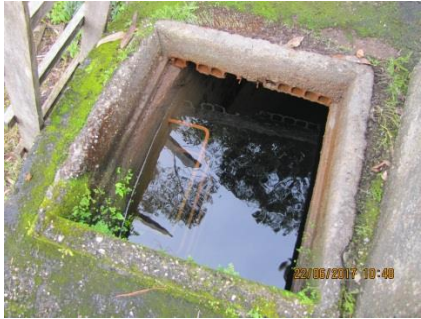
20	<p>Não Conformidade: Reservatório ÁGUAS NEGRAS: Limpeza e higienização inadequada (vegetação).</p> <p>Melhorias Recomendadas: Reservatório ÁGUAS NEGRAS: Realizar recuperação da impermeabilização interna, inclusive realizar limpeza e higienização.</p>

<p>Reservatório ÁGUAS NEGRAS: Não foi providenciada reforma e/ou recuperação da impermeabilização interna do reservatório. Constatou-se que a limpeza e higienização permanecem inadequadas (vegetação).</p> <p>Novo prazo estipulado AGIR/2015: 60 dias. (18/01/2016).</p> <p>Obs.: Referente ao Item 4.1 da Tabela 01 do Capítulo 6 do Relatório de Fiscalização nº 013/2015 - SAA Prefeitura Botuverá.</p>	<p>Não Realizada.</p>
21	<p>Não Conformidade: Reservatório ÁGUAS NEGRAS: Ausência de tubos de ventilação com tela de proteção.</p> <p>Melhorias Recomendadas: Reservatório ÁGUAS NEGRAS: Implantar tubos de ventilação com telas de proteção.</p>

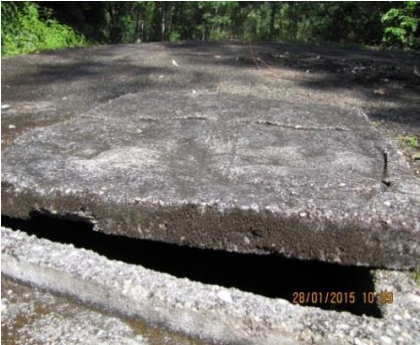
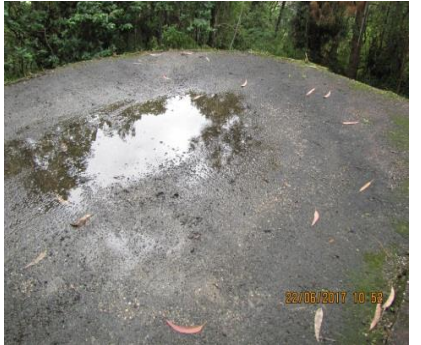
<p>Reservatório ÁGUAS NEGRAS: Não foram implantados os tubos de ventilação com telas de proteção.</p> <p>Novo prazo estipulado AGIR/2015: 60 dias. (18/01/2016).</p> <p>Obs.: Referente ao Item 5.2 da Tabela 01 do Capítulo 6 do Relatório de Fiscalização nº 013/2015 - SAA Prefeitura Botuverá.</p>	<p>Não Realizada.</p>

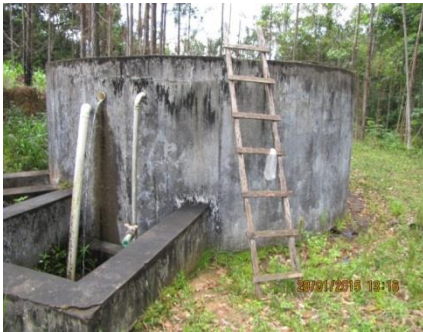
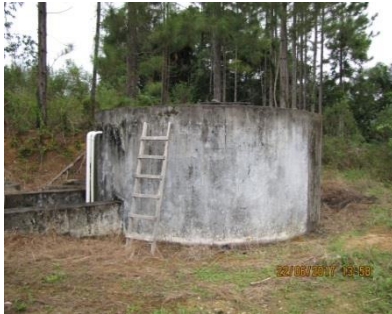
<p>29</p>	<p>Não Conformidade: Reservatório RIBEIRÃO DO OURO: a) Detalhe da escada de acesso inadequada (ausência da gaiola de proteção) e guarda-corpo de segurança para o operador. b) Ausência do controle de nível por boia do reservatório. c) Régua/Medidor de nível ausente. d) Ocorrência de extravasamento da água do reservatório.</p> <p>Melhorias Recomendadas: Para as melhorias e correções das novas constatações e/ou não conformidades, determinou-se o prazo de cento e oitenta (180) dias a partir da data de entrega do relatório em 2015.</p>

<p>Reservatório RIBEIRÃO DO OURO: Não foi providenciada escada de acesso adequada com gaiola de proteção, guarda-corpo de segurança na laje de cobertura, controle de nível por boia e régua/medidor de nível no reservatório.</p> <p>Constatou-se a ocorrência de extravasamento da água do reservatório durante a fiscalização programada.</p> <p>Novo prazo estipulado AGIR/2015: 180 dias (17/05/2016).</p> <p>Obs.: Referente ao capítulo 8 - "Novas Constatações" do Relatório de Fiscalização nº 013/2015 - SAA Prefeitura Botuverá.</p>	<p>Não Realizada.</p>

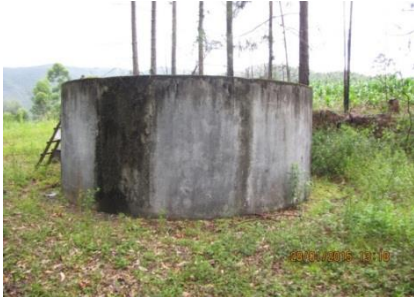
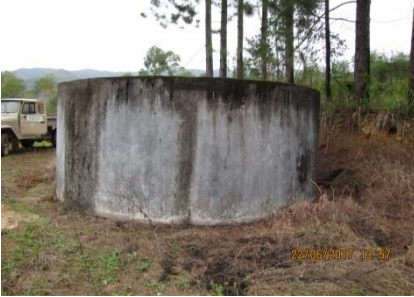
30	<p>Não Conformidade: Reservatório RIBEIRÃO DO OURO: Pintura, limpeza e conservação do reservatório em condições insatisfatórias.</p> <p>Melhorias Recomendadas: Para as melhorias e correções das novas constatações e/ou não conformidades, determinou-se o prazo de cento e oitenta (180) dias a partir da data de entrega do relatório em 2015.</p>

<p>Reservatório RIBEIRÃO DO OURO: Não foram providenciadas melhorias na pintura, limpeza e conservação do reservatório.</p> <p>Novo prazo estipulado AGIR/2015: 180 dias. (17/05/2016).</p> <p>Obs.: Referente ao capítulo 8 - "Novas Constatações" do Relatório de Fiscalização nº 013/2015 - SAA Prefeitura Botuverá.</p>	<p>Não Realizada.</p>
31	<p>Não Conformidade: Reservatório RIBEIRÃO DO OURO:</p> <ul style="list-style-type: none"> a) Ausência de travamento e vedação adequada da tampa de inspeção. b) Ausência de tubos de ventilação com tela de proteção. c) Ausência de drenos na laje de cobertura/acúmulo de água pluvial. <p>Melhorias Recomendadas: Para as melhorias e correções das novas constatações e/ou não conformidades, determinou-se o prazo de cento e oitenta (180) dias a partir da data de entrega do relatório em 2015.</p>

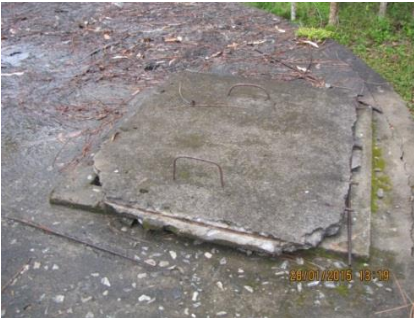
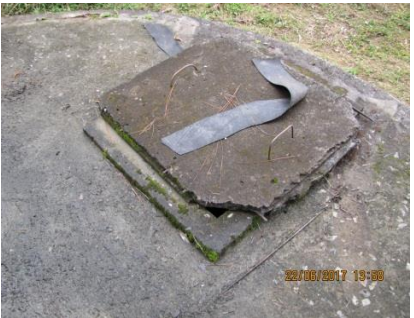
<p>Reservatório RIBEIRÃO DO OURO: Não foram providenciadas as melhorias requisitadas na tampa de inspeção, instalação de tubos de ventilação com tela de proteção e drenos na laje de cobertura.</p> <p>Novo prazo estipulado AGIR/2015: 180 dias (17/05/2016).</p> <p>Obs.: Referente ao capítulo 8 - "Novas Constatações" do Relatório de Fiscalização nº 013/2015 - SAA Prefeitura Botuverá.</p>	<p>Não Realizada.</p>

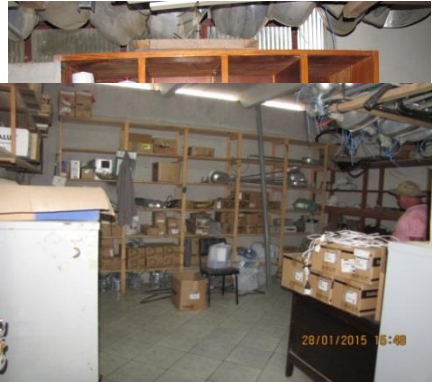
33	<p>Não Conformidade: Ausência de programa de manutenção nos hidrômetros abrangendo aferições periódicas, substituição por tempo de uso, procedimentos adotados para substituição, etc.</p> <p>Melhorias Recomendadas: Para as melhorias e correções das novas constatações e/ou não conformidades, determinou-se o prazo de cento e oitenta (180) dias a partir da data de entrega do relatório em 2015.</p>	Sem registro fotográfico.	Sem registro fotográfico.	<p>Prefeitura de Botuverá não apresentou resposta quanto ao item em pauta.</p> <p>Novo prazo estipulado AGIR/2015: 180 dias. (17/05/2016).</p> <p>Obs.: Referente ao capítulo 8 - "Novas Constatações" do Relatório de Fiscalização nº 013/2015 - SAA Prefeitura Botuverá.</p>	Não Realizada.
34	<p>Não Conformidade: Almoxarifado: Presença de extintor de incêndio, porém ausência de instalação/fixação adequada.</p> <p>Melhorias Recomendadas: Almoxarifado: Disponibilizar/fixar o extintor de incêndio de forma correta no almoxarifado (inclusive placas de alerta de uso e área livre de materiais).</p>

<p>Sem registro fotográfico.</p> <p>Item não verificado na fiscalização programada de 2017, pois os representantes da Prefeitura de Botuverá relataram que o almoxarifado em pauta foi desativado.</p>	<p>Item não verificado na fiscalização programada de 2017.</p> <p>Of. Nº 112/2016 (05/07/2016): Segundo informações da Prefeitura de Botuverá, este almoxarifado foi desativado.</p> <p>Obs.: Referente ao Item 1.9 da Tabela 01 do Capítulo 6 do de Fiscalização nº Relatório 013/2015 - SAA Prefeitura Botuverá.</p>	Não Realizada – Justificado.

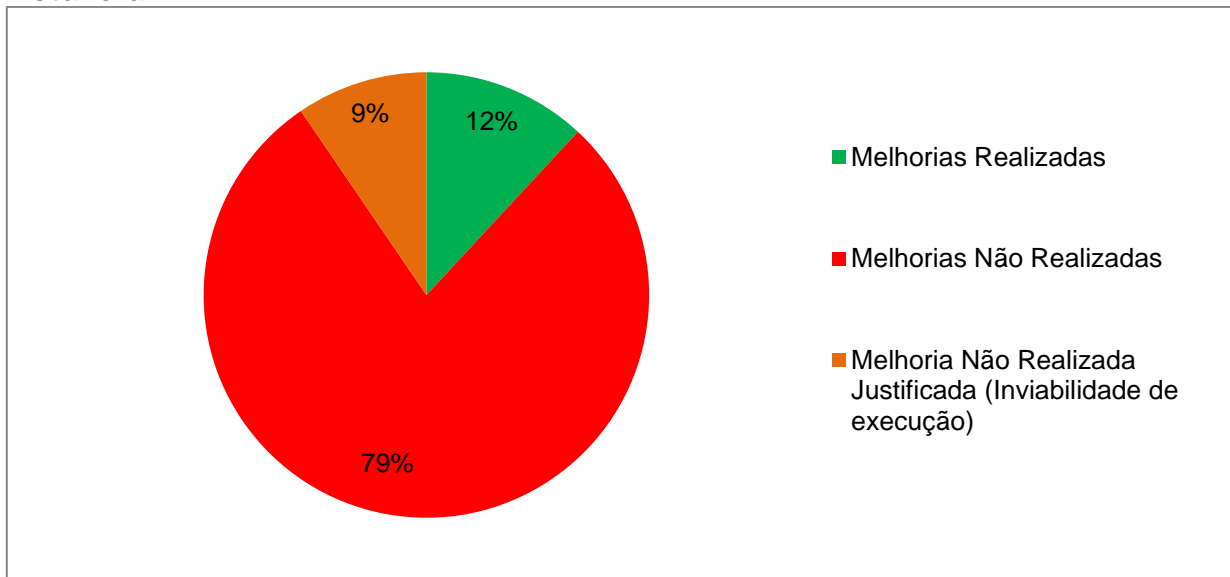
Gráfico 01 - Melhorias e correções das não conformidades do SAA- Prefeitura Botuverá

Mediante o exposto, de todas as solicitações requisitadas pela equipe técnica da AGIR no que tange ao Cronograma de Melhorias e Correções das Não Conformidades do SAA – Prefeitura de Botuverá/2015, em porcentagem, tem-se:

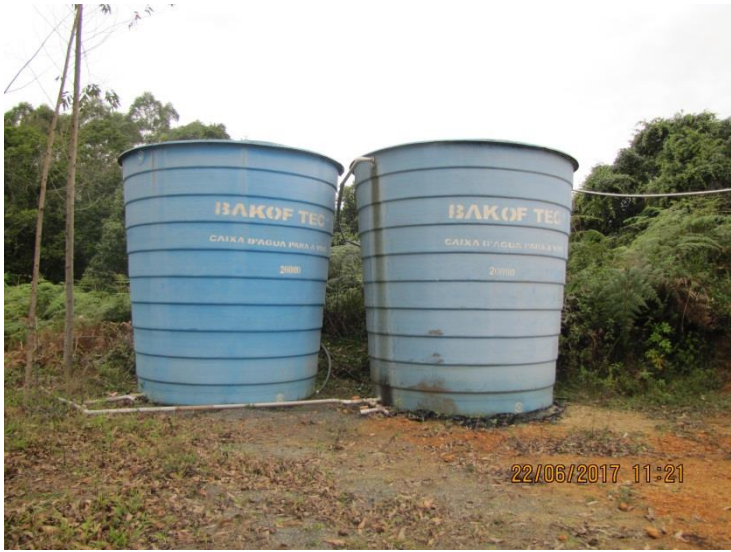
01	Reservatórios BUETNNER: Ausência de placa de identificação da Prefeitura de Botuverá.

Melhoria Recomendada		Prazo
Instalar portão com cadeado e cercamento de proteção.		* 60 dias.

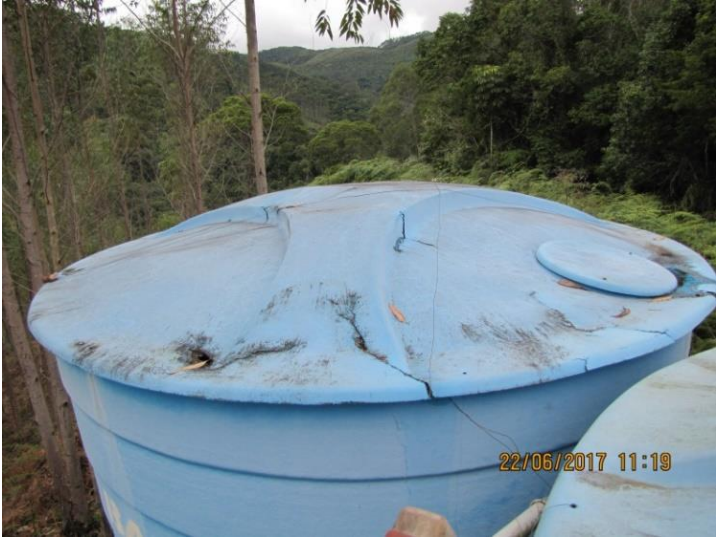
02	Reservatório 01 (esquerda) BUETNNER: Tampa de cobertura apresenta vedação inadequada (rachaduras).

Melhoria Recomendada		Prazo
Troca da tampa ou reparo das rachaduras.		Imediato
