**Agência Intermunicipal de Regulação
do Médio Vale do Itajaí**

**2º RELATÓRIO DE FISCALIZAÇÃO DO
SISTEMA DE ABASTECIMENTO DE ÁGUA DO MUNICÍPIO DE
BRUSQUE/SC**

Blumenau (SC), novembro de 2015.

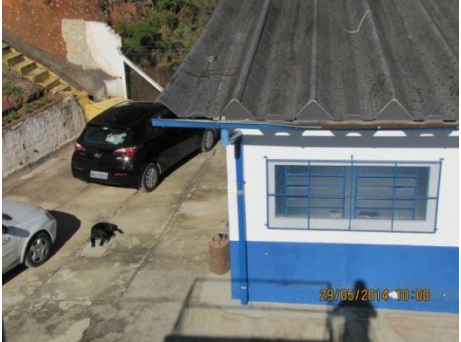
5.21	<p>Não Conformidade: ETA Santa Luzia: Presença de animais (cachorros) habitando/transitando no entorno das instalações</p> <p>Melhorias Recomendadas: Evitar a entrada/presença de animais nas dependências da ETA Santa Luzia</p>

Sem registro fotográfico	<p>ETA Santa Luzia: Constatou-se a presença de animais (cachorro) na área interna da ETA.</p> <p>Prazo estipulado AGIR: Imediato (jul/2014)</p> <p>Prazo solicitado SAMAE: Sem previsão</p>	Não Realizada

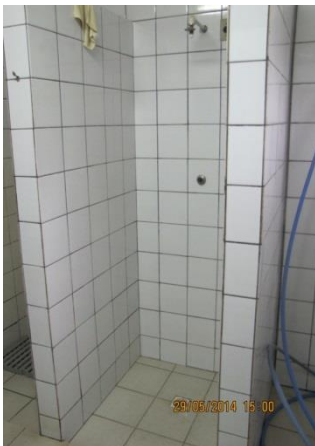
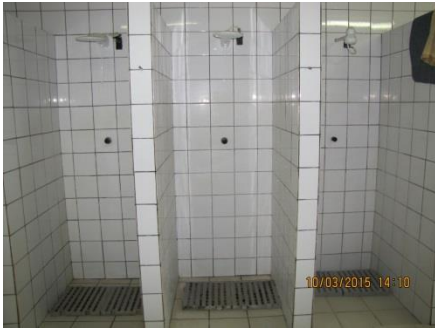
9.24	<p>Não Conformidade: Vestiário: Ausência de chuveiro elétrico</p> <p>Melhorias Recomendadas: Vestiário: instalações dos banheiros, instalar chuveiro elétrico (ducha quente) para funcionários.</p>

<p>Vestiário: Constatou-se a presença de chuveiros elétricos (ducha quente) em todas as instalações dos banheiros no vestiário.</p>	Realizada
10. LICENÇAS					
10.1	<p>Não Conformidade: Ausência de Licenças Ambientais de Operação das ETAs</p> <p>Melhorias Recomendadas: Providenciar licenciamento ambiental de operação das ETAs</p>	Sem registro fotográfico	Sem registro fotográfico	<p>Não foram providenciadas as Licenças Ambientais de Operação da ETAs.</p> <p>Prazo estipulado AGIR: fev/2015</p> <p>Prazo solicitado SAMAE: Sem previsão.</p>	Não Realizada
11. ATENDIMENTO AO CLIENTE

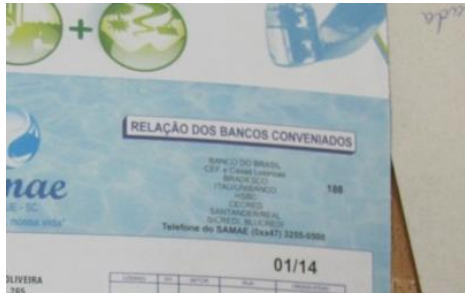
<p>11.1</p>	<p>Não Conformidade: Atendimento ao Cliente: Fatura não apresenta telefone da ouvidoria da AGIR</p> <p>Melhorias Recomendadas: Atendimento ao Cliente: Providenciar na Fatura/Conta do usuário o telefone da ouvidoria da AGIR - Agência Reguladora</p>

<p>Sem registro fotográfico</p>	<p>Atendimento ao Cliente: Constam na fatura/conta do usuário o telefone e e-mail da ouvidoria da AGIR - Agência Reguladora</p>	<p>Realizada</p>
-------------	---	--	---------------------------------	---	------------------
