**RELATÓRIO DE FISCALIZAÇÃO DO
SISTEMA DE ABASTECIMENTO DE ÁGUA DO MUNICÍPIO DE
TIMBÓ/SC**

Blumenau (SC), junho de 2014

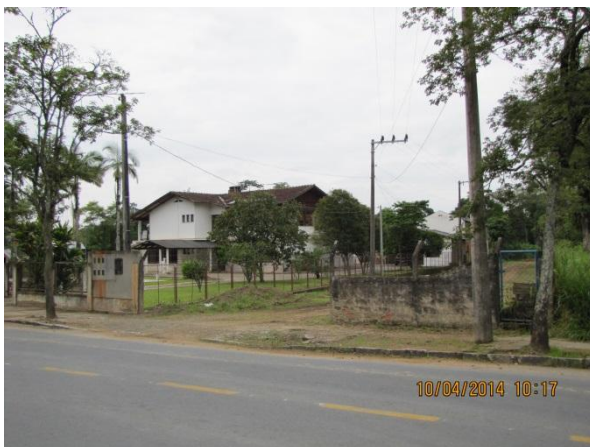
Figura 5 – Captação: Ausência de portão de acesso, identificação e cerca de isolamento adequada ao redor das instalações – não conformidade

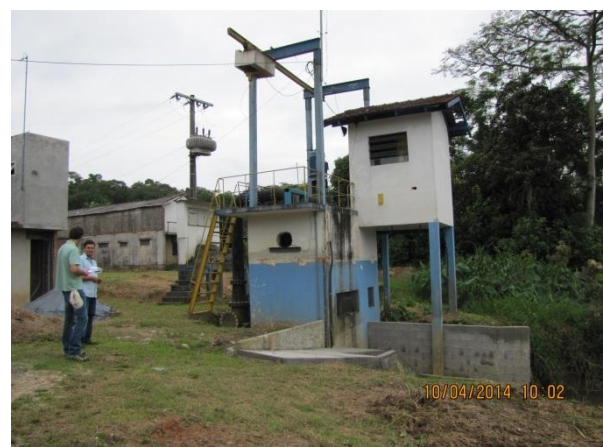
Figura 6 – Captação: Vista geral das instalações

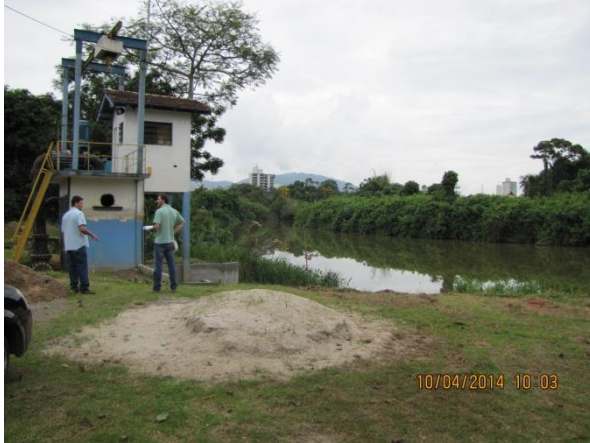
Figura 7 – Captação: Vista geral
Ponto de captação apresenta-se próximo a curvatura externa do curso de água – conformidade

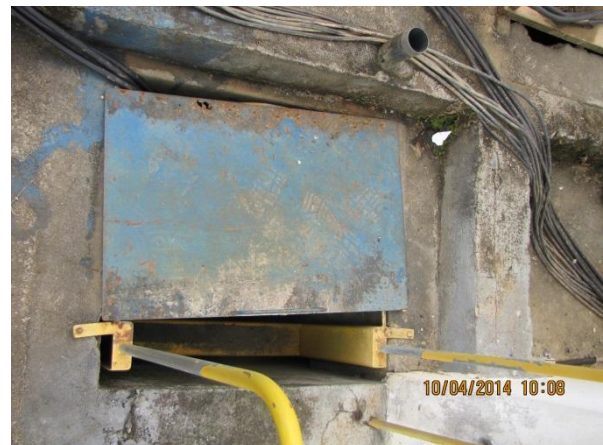
Figura 10 – Captação: Tampa de inspeção/proteção do poço de bombeamento não satisfatória, sem manutenção e travamento adequado (cadeado) – não conformidade

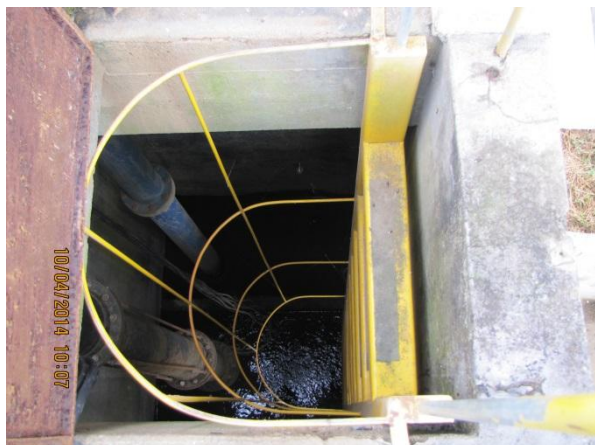
Figura 11 – Captação: Escada de acesso ao poço de bombeamento em boas condições e com gaiola de proteção para os operadores - conformidade

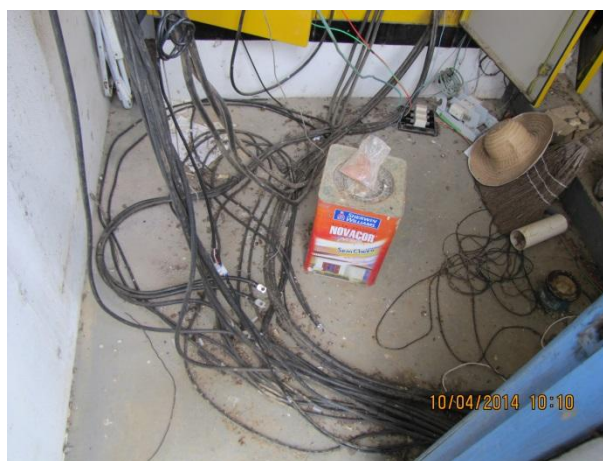
Figura 14 – Captação: Detalhe das instalações elétricas aparentes, ausência de manutenção e limpeza – não conformidade

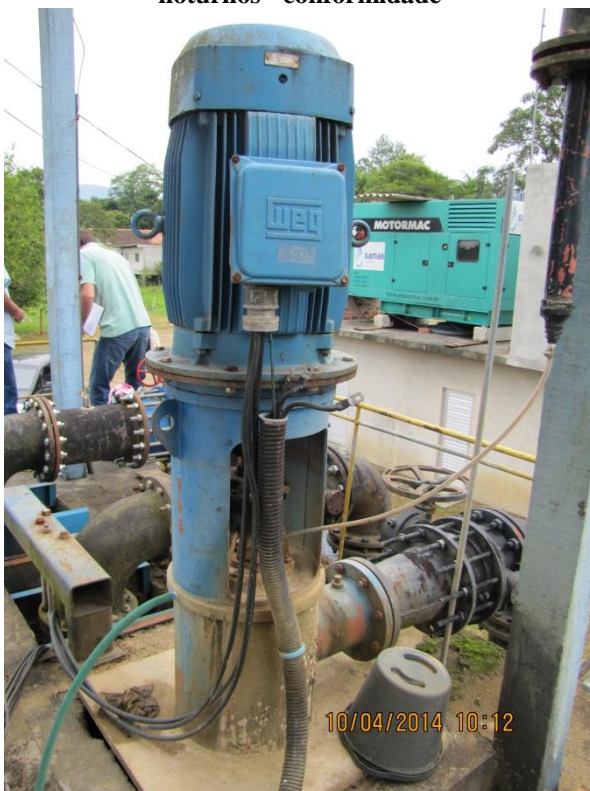
Figura 17 – Captação: Bomba reserva em paralelo para acionamento imediato em casos de emergência - conformidade

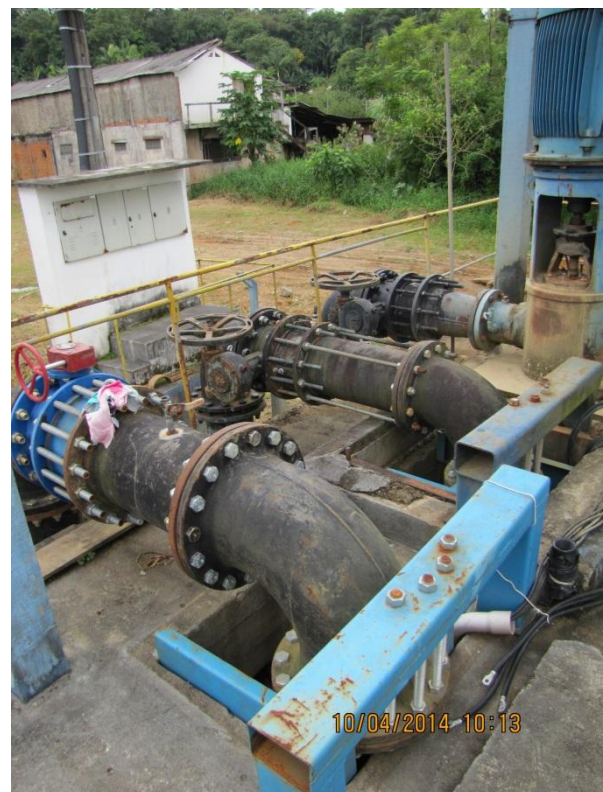
Figura 18 – Captação: Vista geral do sistema de bombeamento - conformidade

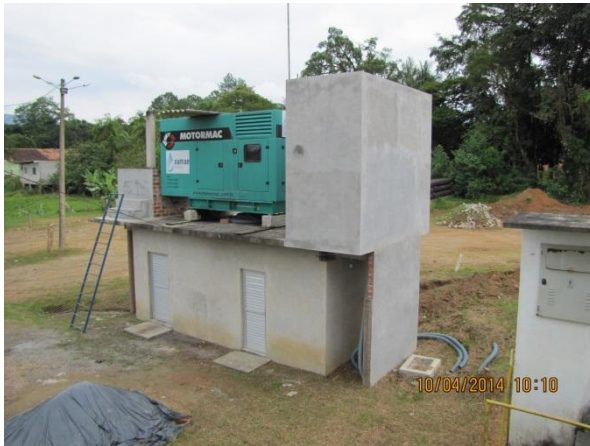
**Figura 19 – Captação: Vista geral das instalações do gerador de energia – conformidade
Escada de acesso para operação/manutenção do gerador não satisfatório – não conformidade**

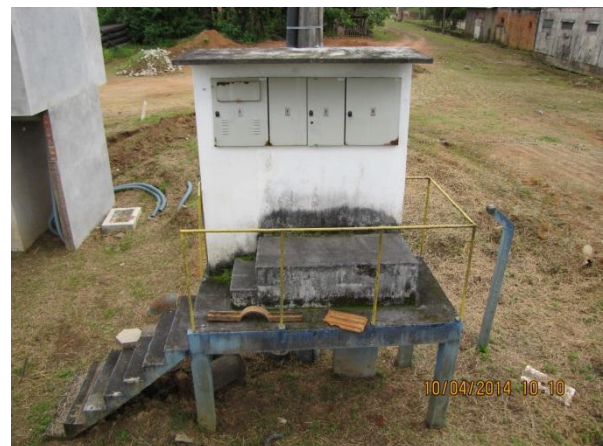
Figura 20 – Captação: Quadros de força em boas condições – conformidade

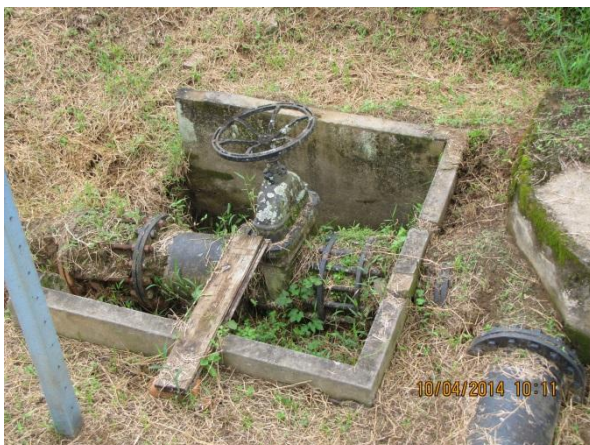
Figura 21 – ETA: Ausência de acesso adequado para operação/manutenção do registro de manobra da adutora de água bruta – não conformidade

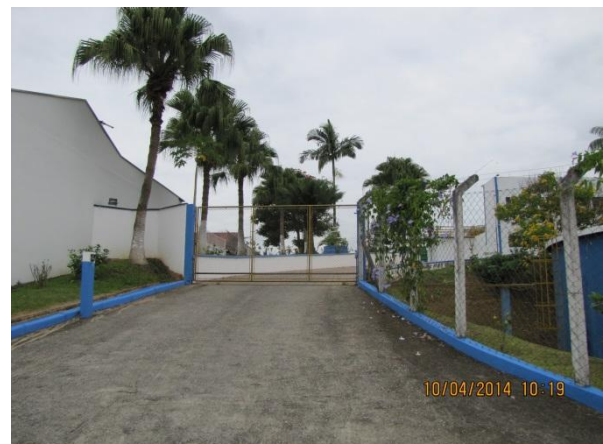
Figura 22 – ETA: Portão de acesso contra a entrada de estranhos - conformidade

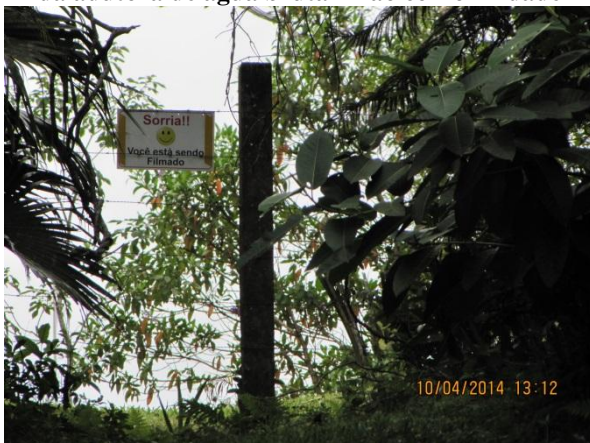
Figura 23 – ETA: Cerca de isolamento e placa de sinalização contra o acesso de estranhos - conformidade

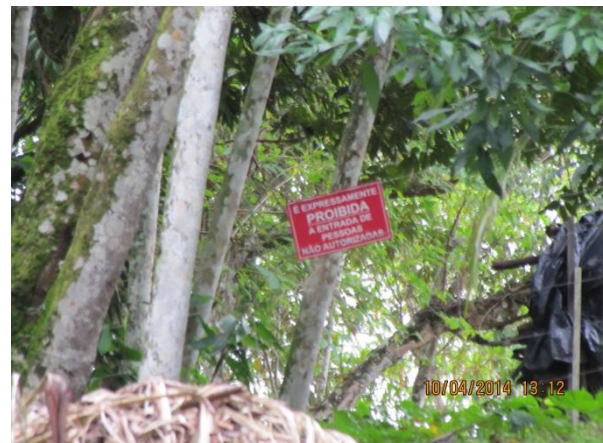
Figura 24 – ETA: Cerca de isolamento e placa de sinalização contra o acesso de estranhos - conformidade

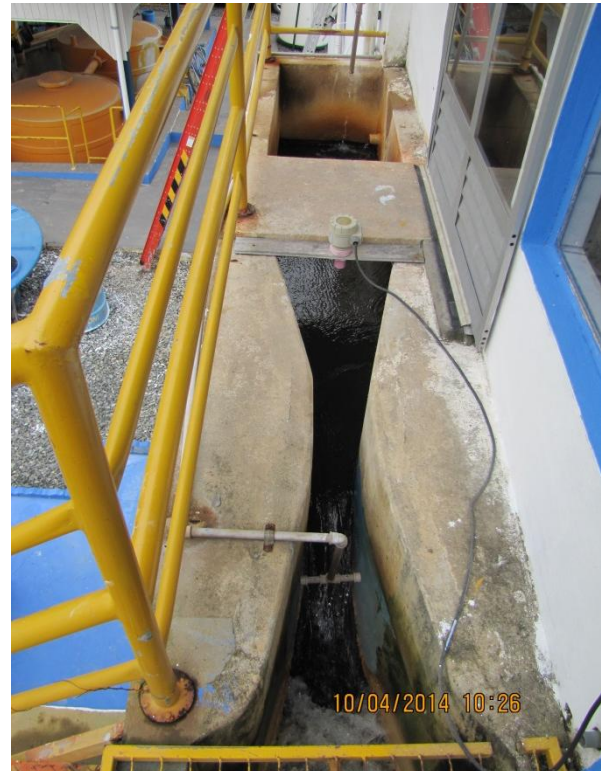
**Figura 26 – ETA: Entrada de água bruta. Calha
Parshall, dosagem de reagente e agitação hidráulica -
conformidade**

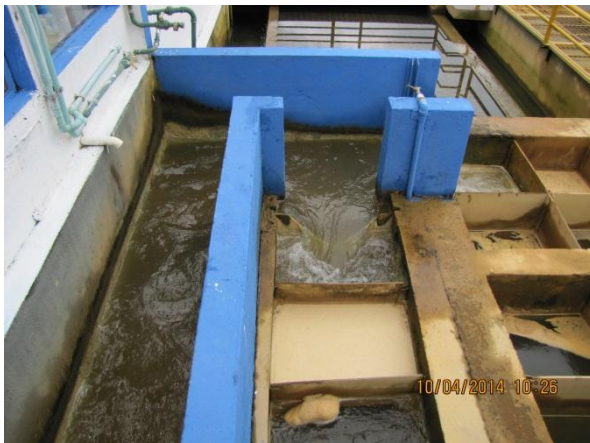
**Figura 27 – ETA: Detalhe da entrada de água
bruta no floculador - conformidade**

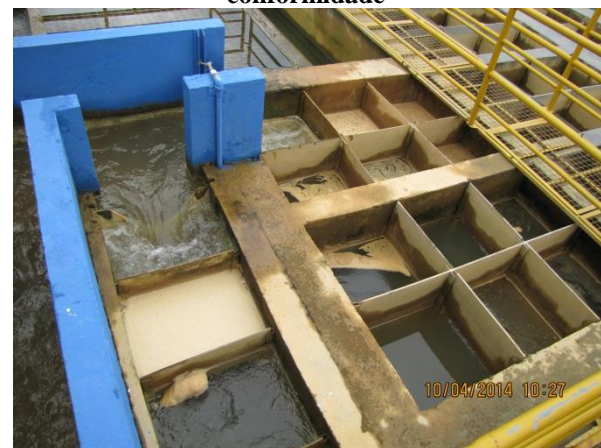
**Figura 28 – ETA: Vista geral do floculador
hidráulico - conformidade**

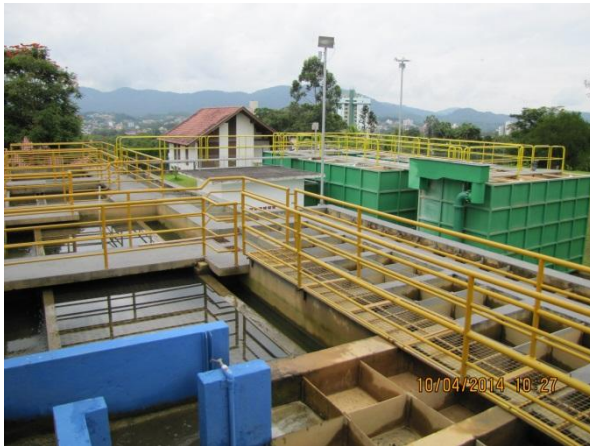
**Figura 29 – ETA: Vista geral dos floculadores
Sistema de iluminação para trabalhos noturnos –
conformidade
Passarelas principais com guarda-corpo de
segurança para os operadores - conformidade**

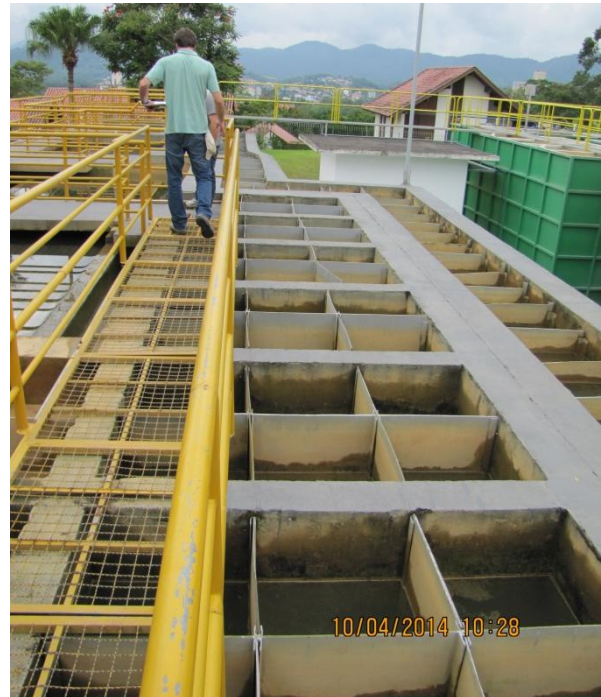
**Figura 30 – ETA: Passarela externa para
operação/manutenção dos floculadores com ausência
de guarda-corpo de segurança para os operadores -
conformidade**

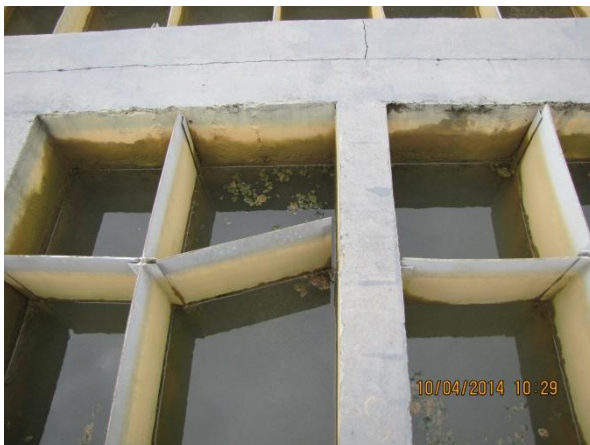
**Figura 31 – ETA: Detalhe da placa do floculador
danificada e com ausência de manutenção – não
conformidade**

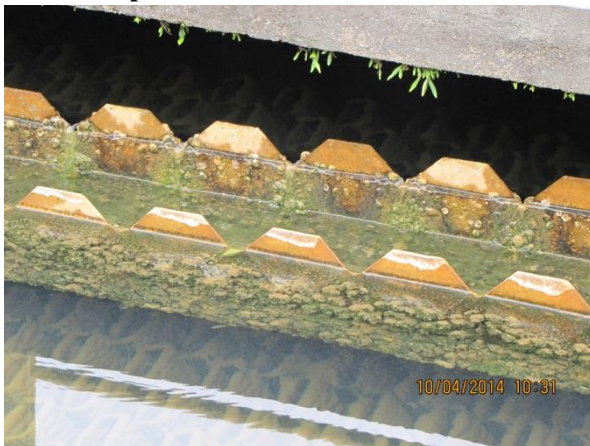
Figura 35 – ETA: Detalhe da ausência de higiene e limpeza das calhas vertedoras do decantador – não conformidade

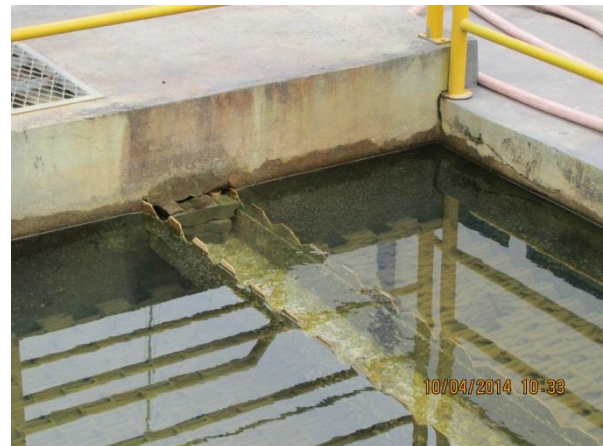
Figura 36 – ETA: Detalhe dos tijolos improvisados na calha vertedora do decantador – não conformidade

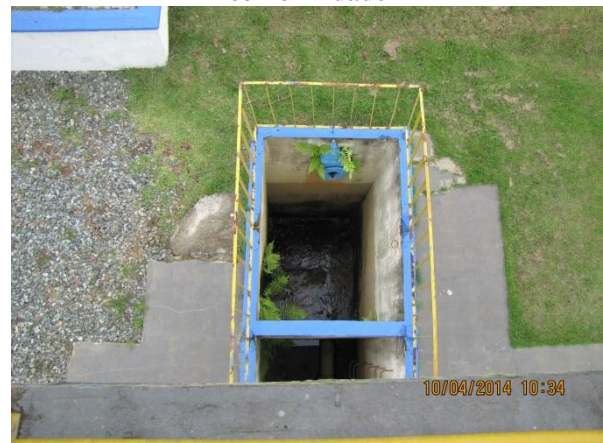
Figura 38 – ETA: Detalhe do descarte de fundo dos decantadores sem destinação e tratamento adequado – não conformidade

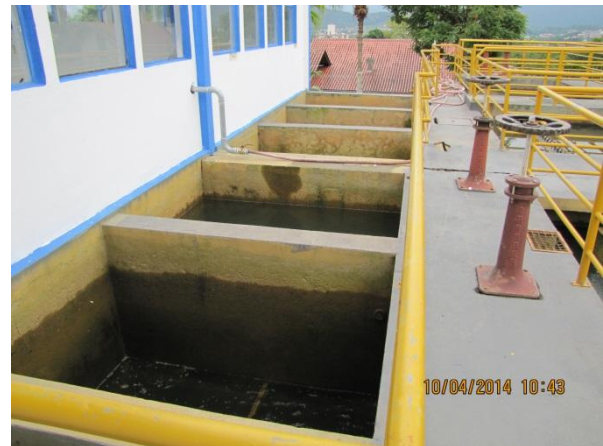
Figura 40 – ETA: Vista geral dos filtros - conformidade

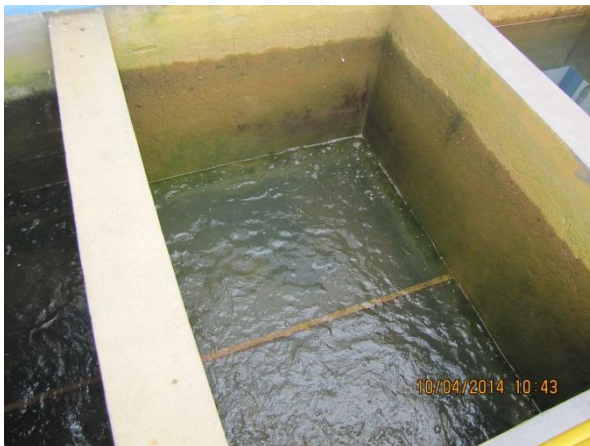
Figura 41 – ETA: Detalhe do filtro - conformidade

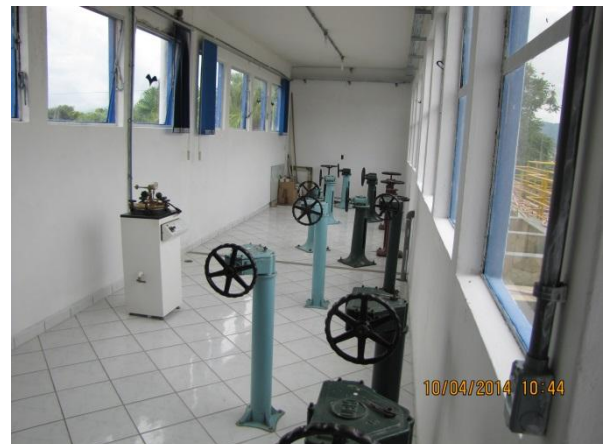
Figura 42 – ETA: Detalhe dos registros de manobra - conformidade

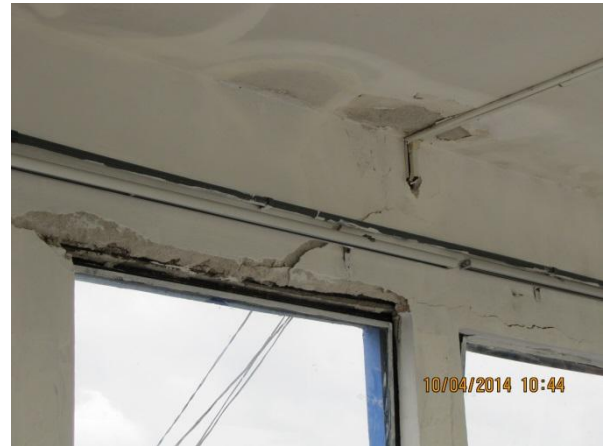
Figura 44 – ETA: Detalhe da estrutura danificada das instalações dos registros de manobra – não conformidade

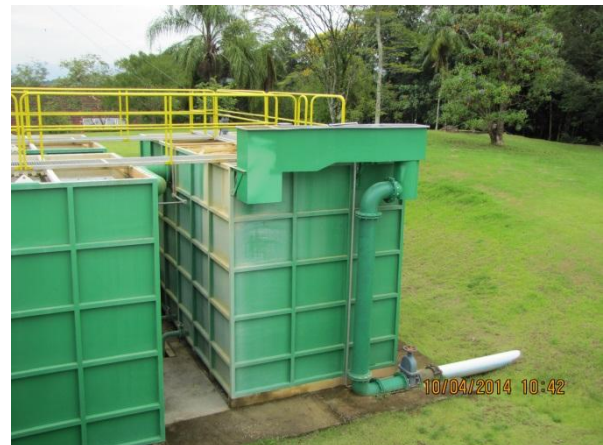
Figura 46 – ETA: Detalhe da adutora de água bruta - conformidade

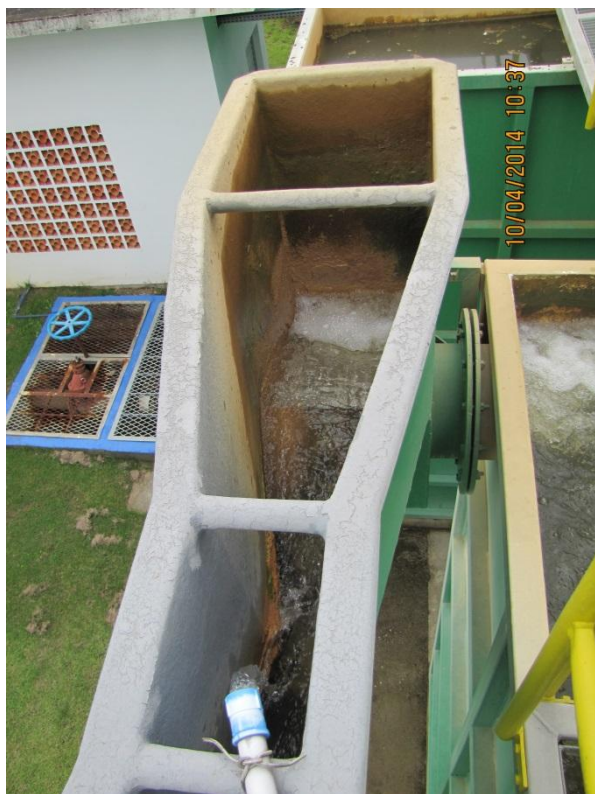
Figura 47 – ETA: Detalhe da Calha Parshall e dosagem de reagente - conformidade

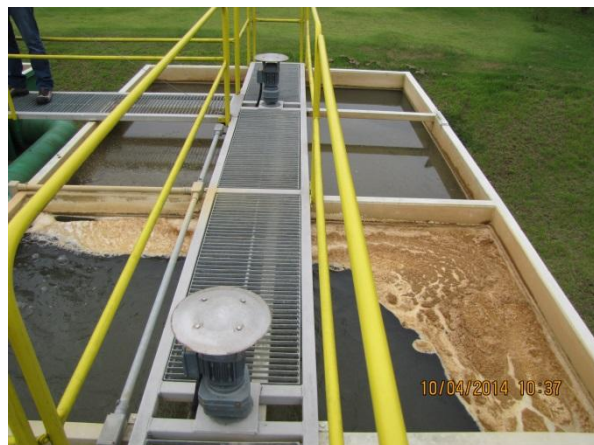
Figura 48 – ETA: Vista geral dos flocculadores mecânicos - conformidade

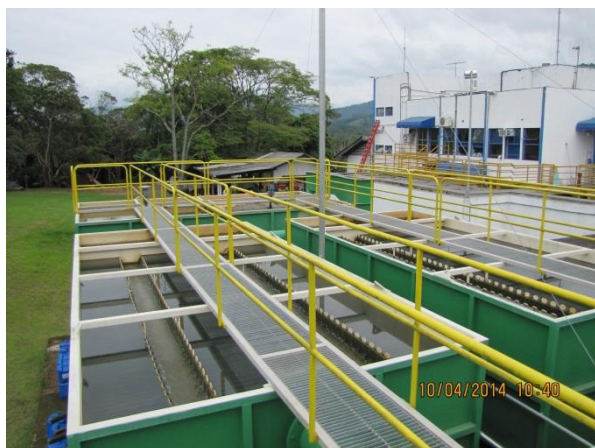
Figura 49 – ETA: Vista geral dos decantadores – conformidade
Passarelas com guarda-corpo de proteção para os operadores em boas condições - conformidade

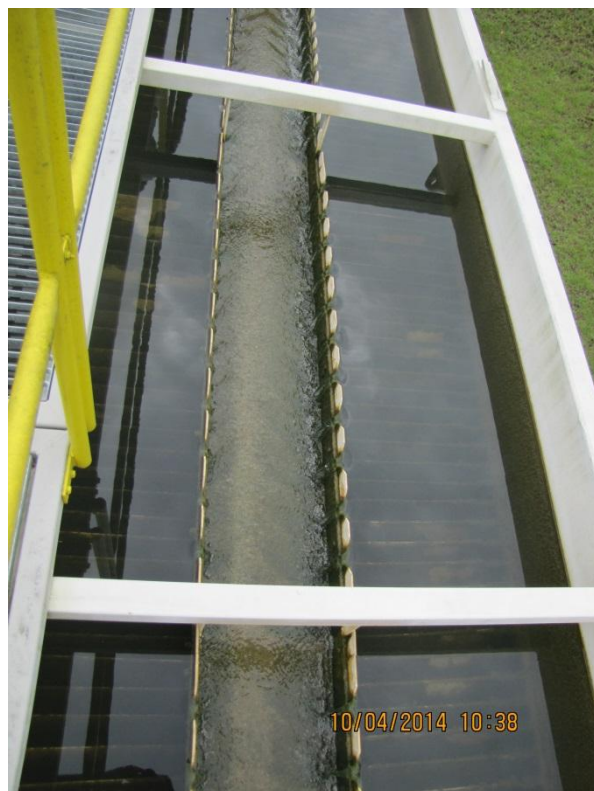
Figura 50 – ETA: Detalhe do decantador e calha vertedora - conformidade

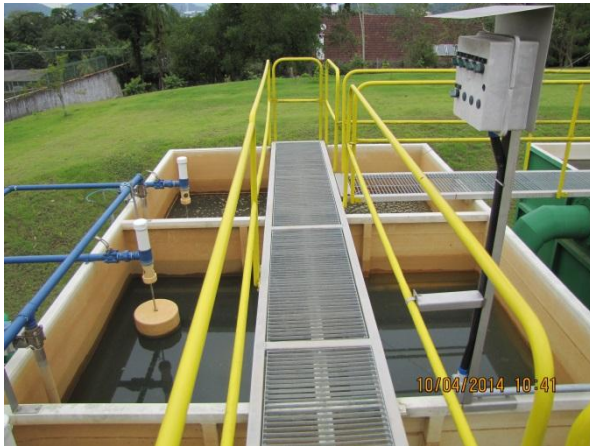
**Figura 51 – ETA: Vista geral dos filtros -
conformidade**

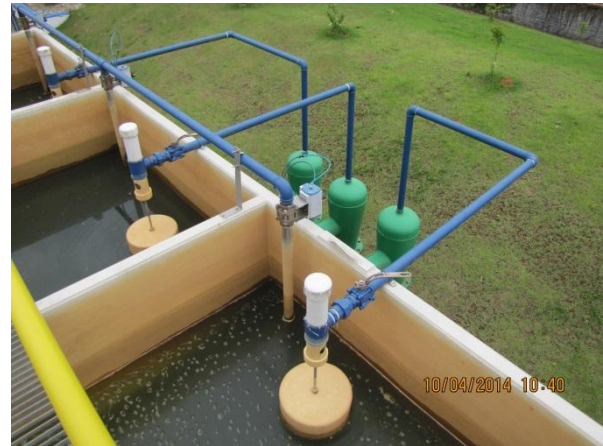
**Figura 52 – ETA: Detalhe do filtro e sistema de
dosagem de produtos químicos - conformidade**

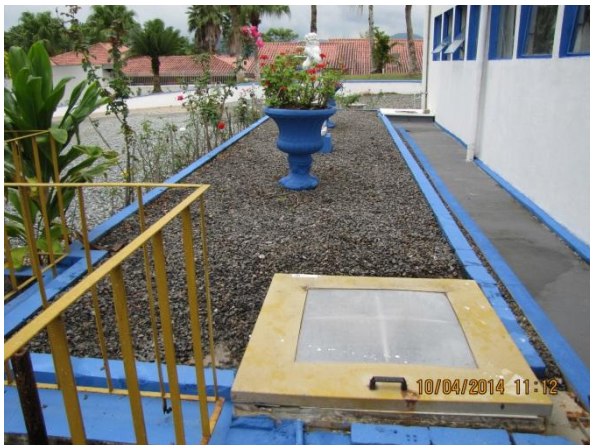
**Figura 53 – ETA: Vista geral do tanque de contato
- conformidade**

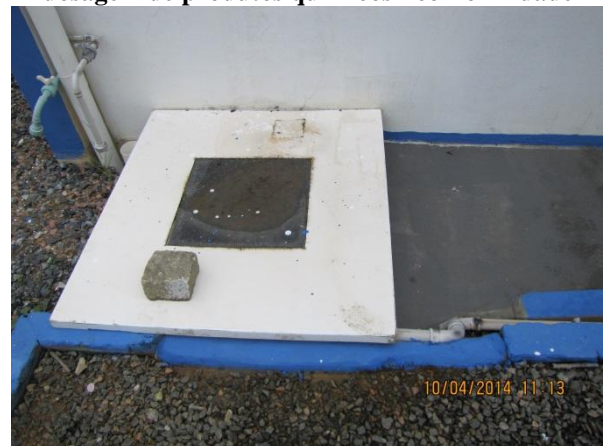
**Figura 54 – ETA: Detalhe tampa de inspeção do
tanque de contato
Ausência de travamento satisfatório – não
conformidade**

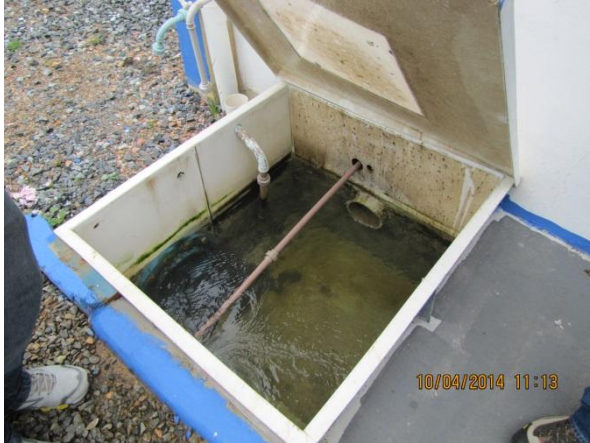
Figura 55 – ETA: Detilhe da entrada do tanque de contato com ausência de higiene e limpeza satisfatória – não conformidade

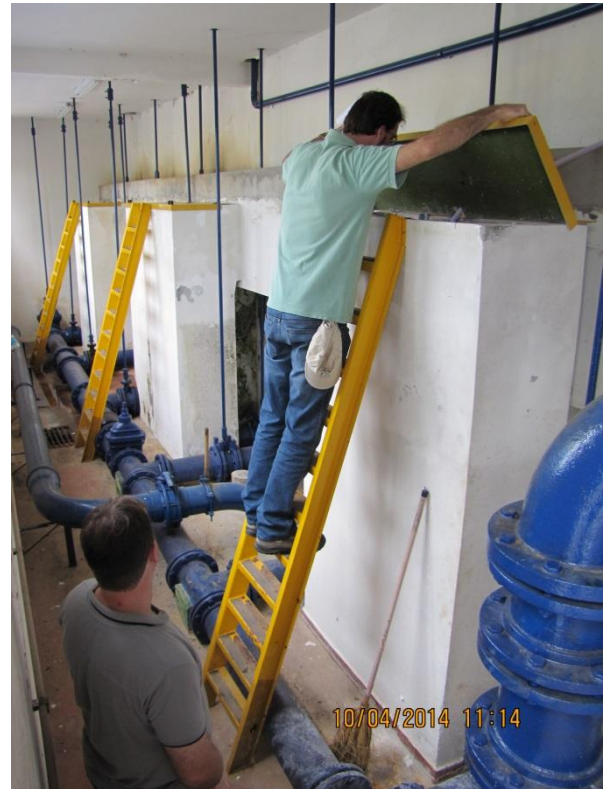
Figura 56 – ETA: Vista geral da saída dos filtros - conformidade

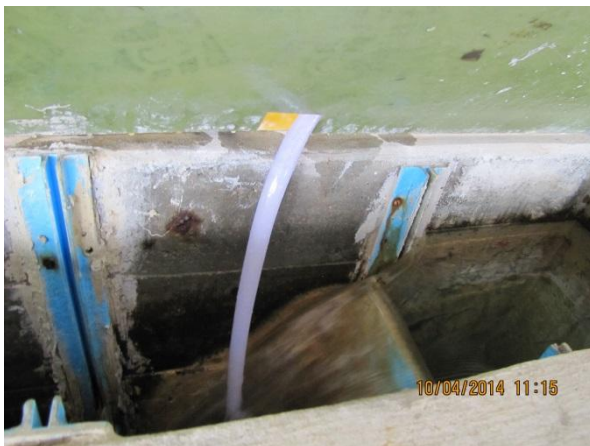
Figura 57 – ETA: Detilhe da dosagem de reagente na saída do filtro - conformidade

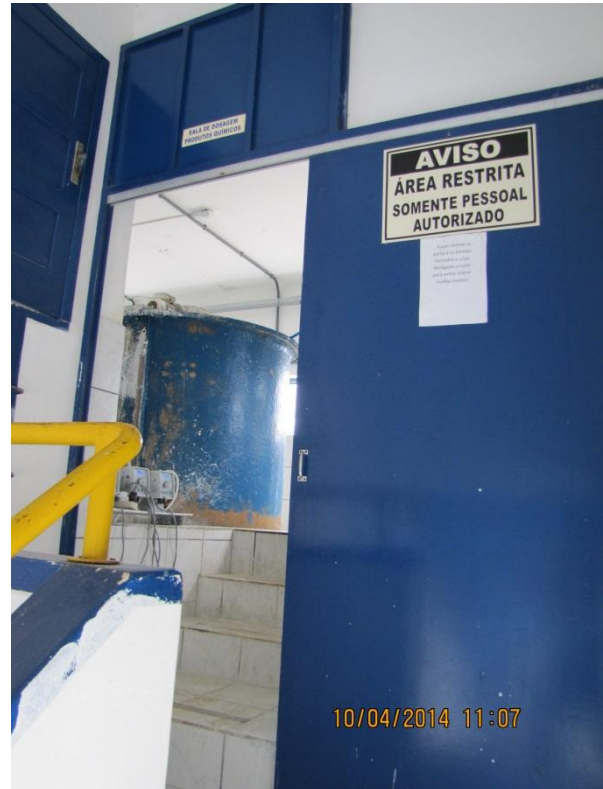
Figura 60 – ETA: Casa de Química com sinalização contra o acesso de estranhos - conformidade

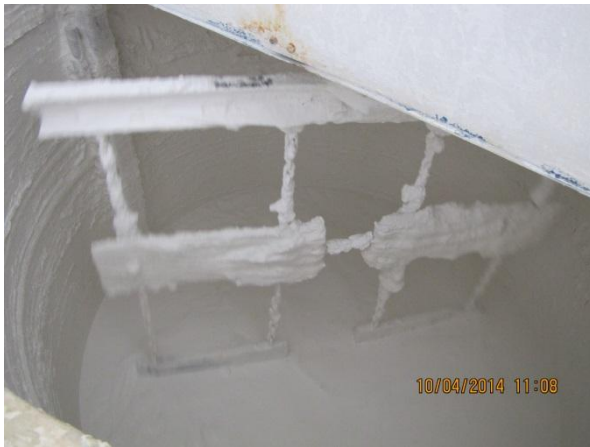
Figura 63 – ETA: Detalhe do tanque de dosagem do produto químico - conformidade

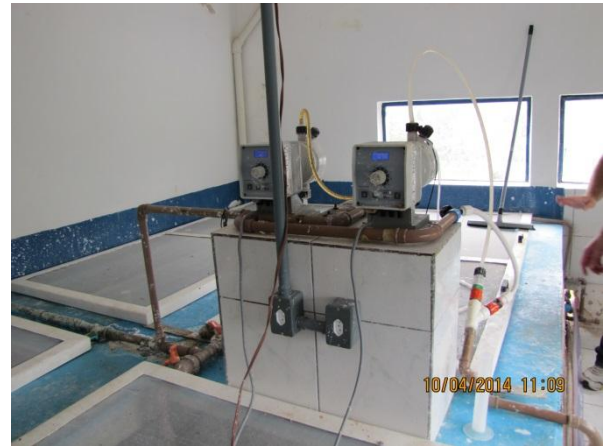
Figura 64 – ETA: Bomba dosadora em paralelo para acionamento imediato em casos de emergência - conformidade

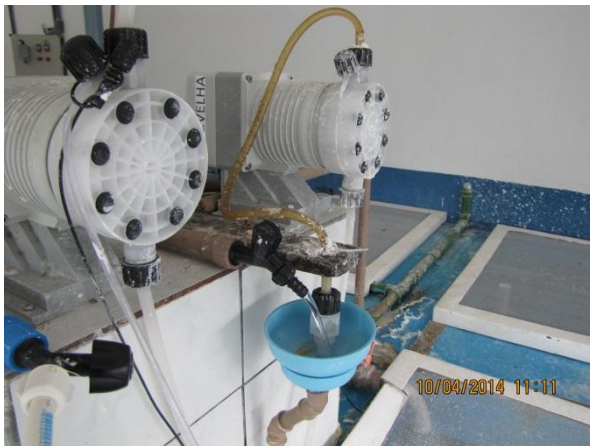
Figura 65 – ETA: Detalhe da adaptação do sistema de dosagem do produto químico – conformidade

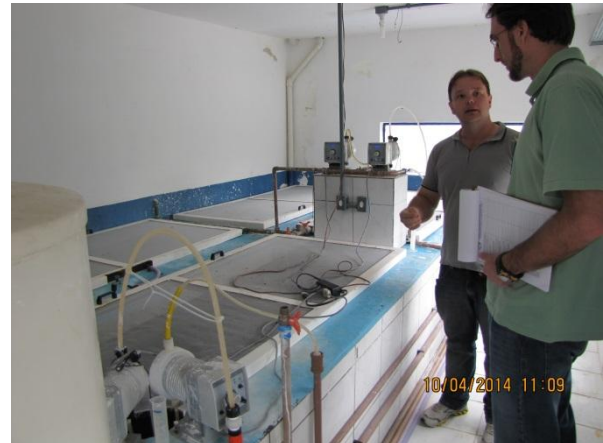
Figura 66 – ETA: Vista geral da Casa de Química Identificação, tampas e telas de proteção nos tanques de dosagem - conformidade

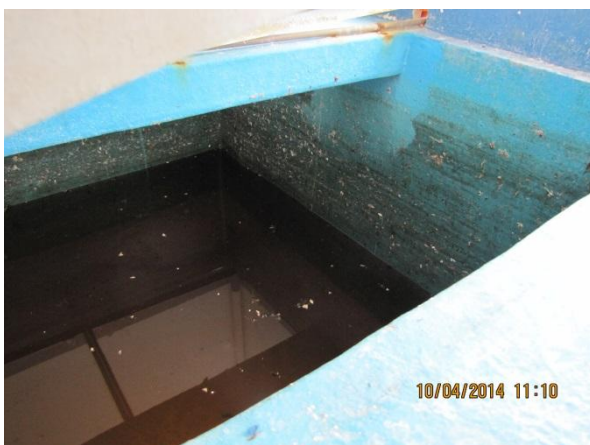
Figura 67 – ETA: Detalhe da ausência de limpeza do interior do tanque de dosagem, presença de partículas suspensas e decantadas - não conformidade

4.7 ETA: Casa de química: Realizar manutenção e controle dos vazamentos																													
4.8 ETA: Casa de química: Realizar higienização e limpeza dos tanque de dosagem (eliminar partículas/sujeiras)

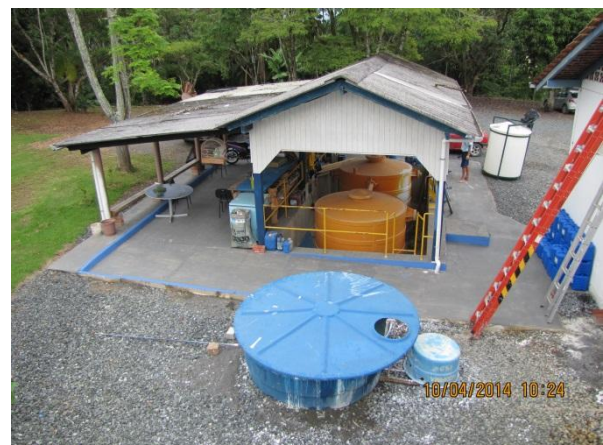
Figura 68 – ETA: Vista geral das instalações dos tanques de produtos químicos - conformidade

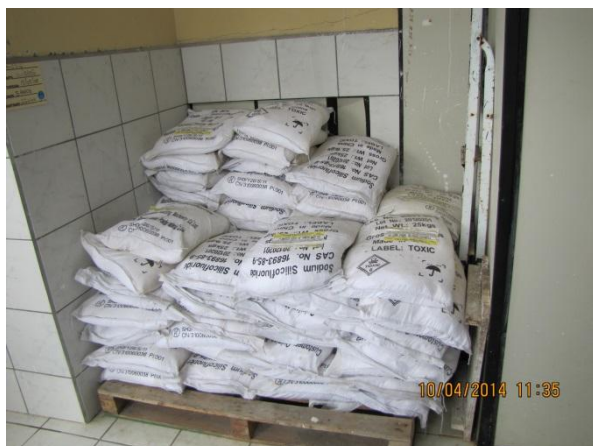
Figura 69 – ETA: Estocagem de produtos químicos sobre estrado de madeira - conformidade

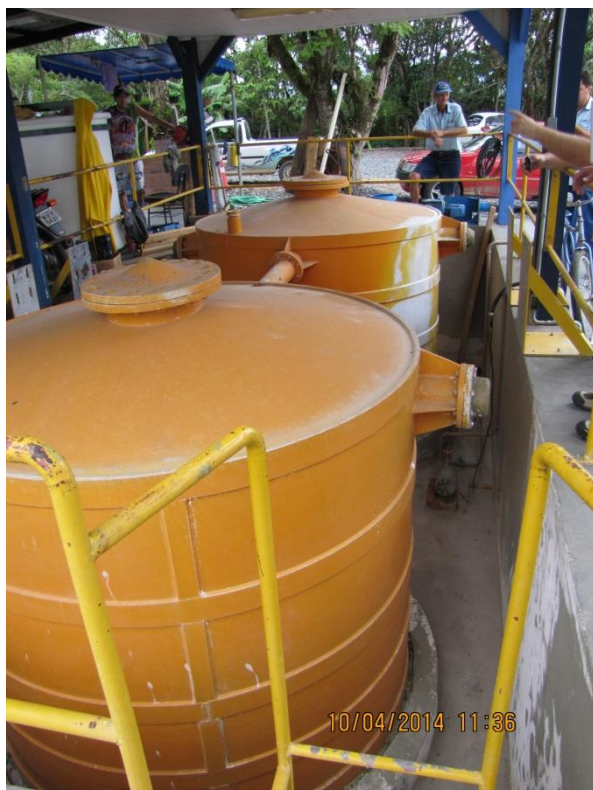
Figura 71 – ETA: Detalhe das instalações dos tanques de produtos químicos - conformidade

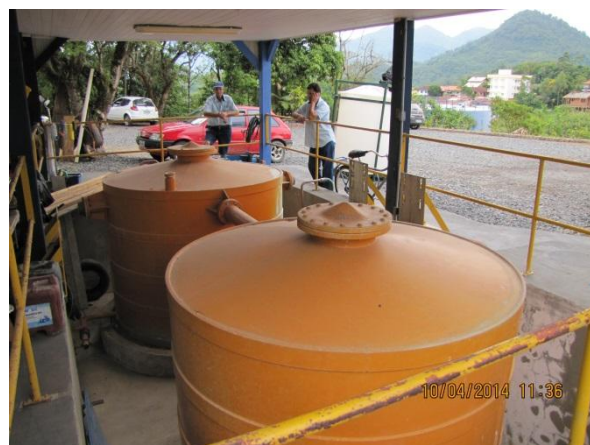
Figura 72 – ETA: Detalhe das instalações dos tanques de produtos químicos - conformidade

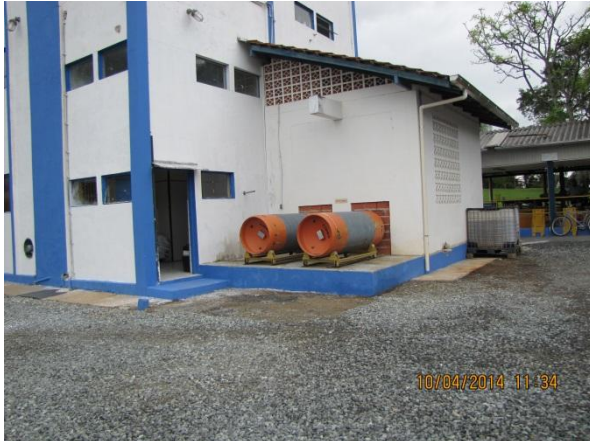
Figura 73 – ETA: Sistema de dosagem de cloro gás desativado. Detalhe da armazenagem dos cilindros do produto químico - conformidade

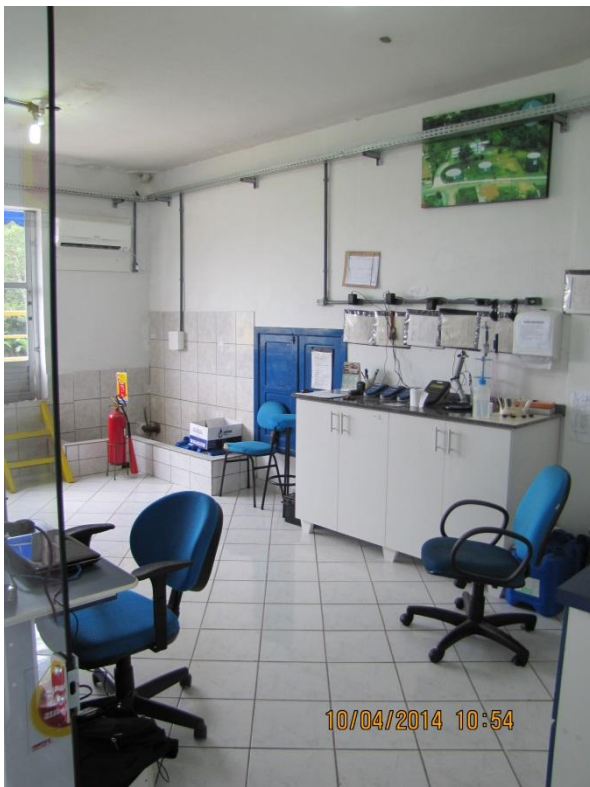
Figura 75 – ETA: Vista geral do laboratório de análises do operador - conformidade

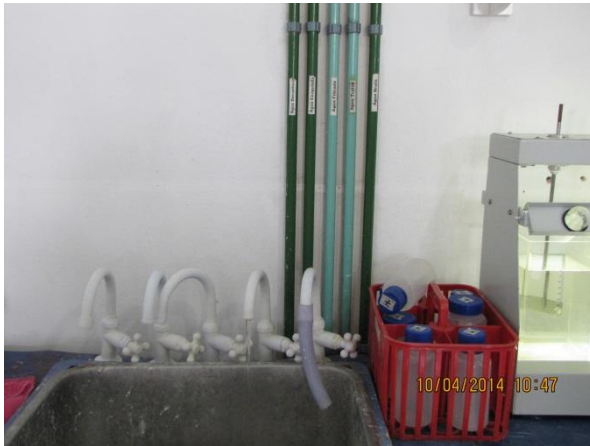
Figura 77 – ETA: Detalhe da presença de identificação dos pontos de coletas e amostras para análises – conformidade

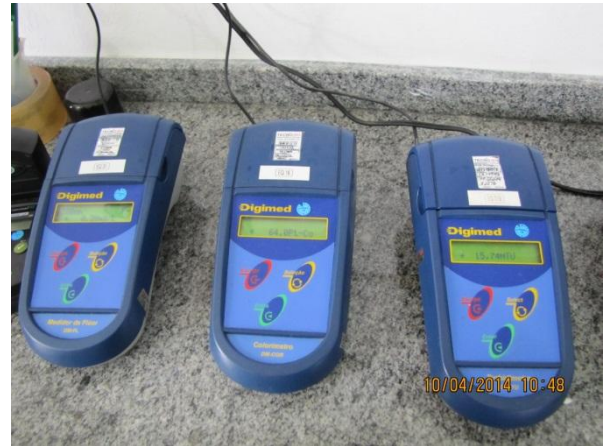
Figura 78 – ETA: Equipamentos para análise laboratorial com etiquetas de controle de calibração dentro do prazo de validade - conformidade

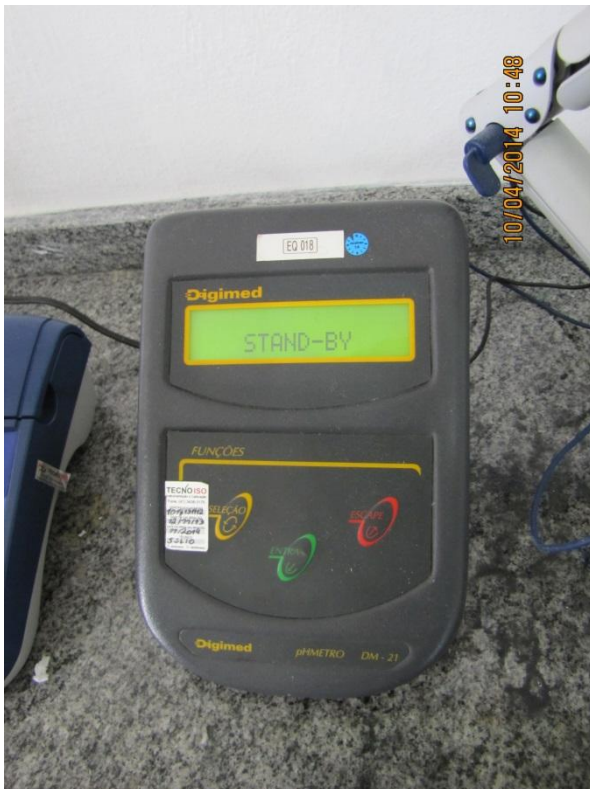
Figura 79 – ETA: Detalhe do pHmetro com etiqueta de controle de calibração dentro do prazo de validade - conformidade

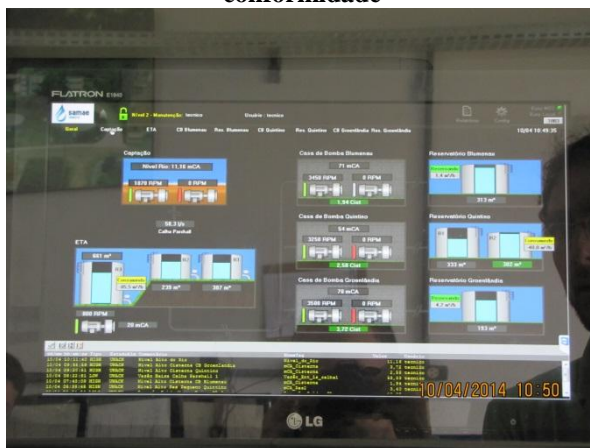
Figura 83 – ETA: Detalhe do sistema informatizado de telemetria e do controle operacional das Estações Elevatórias - conformidade

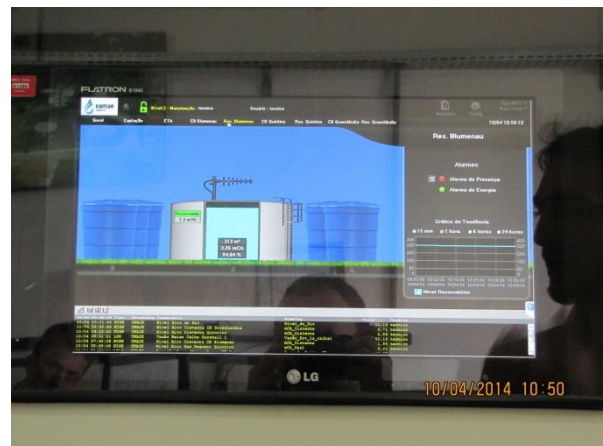
Figura 84 – ETA: Detalhe do sistema informatizado de telemetria e do controle operacional dos reservatórios - conformidade

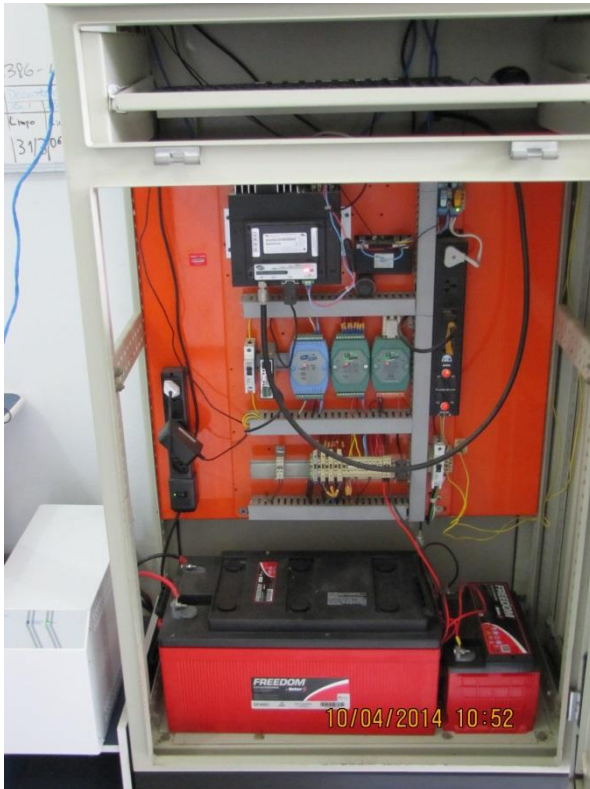
Figura 85 – ETA: Detalhe do sistema informatizado de telemetria e do controle operacional - conformidade

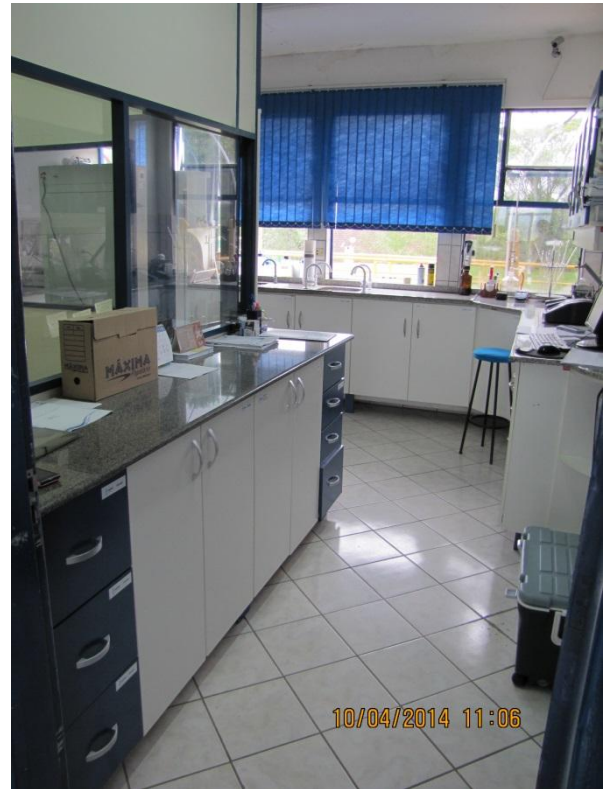
Figura 86 – ETA: Vista geral do laboratório central de análises físico-química e bacteriológica da água - conformidade

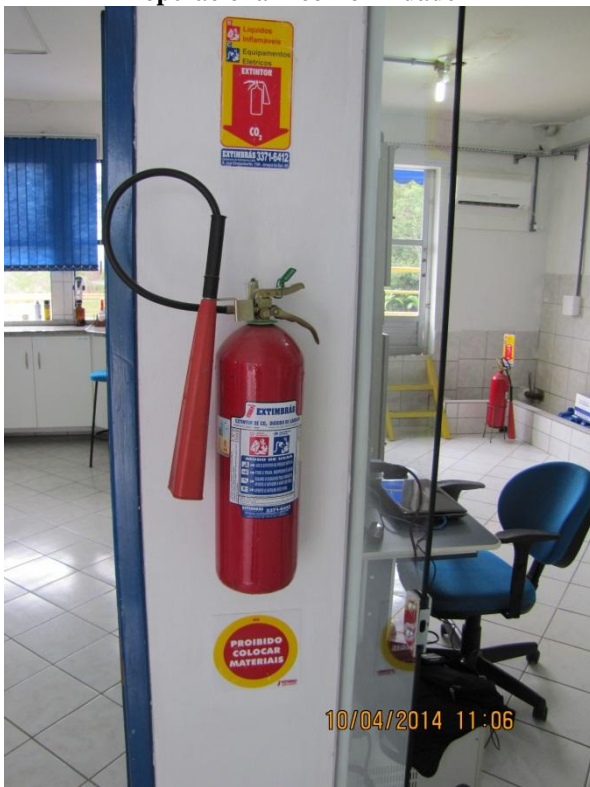
Figura 87 – ETA: Extintores de incêndio nos laboratórios - conformidade

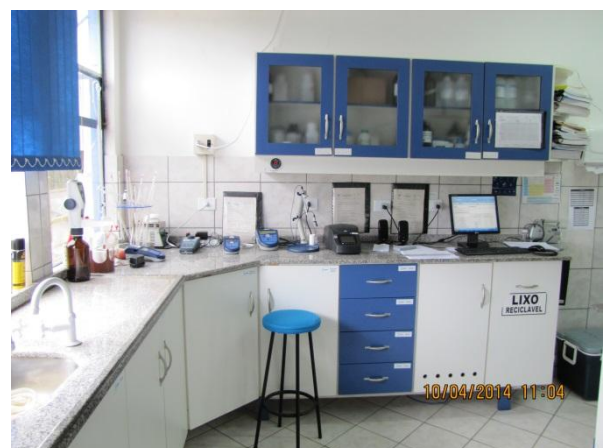
Figura 88 – ETA: Vista geral das instalações internas do laboratório central - conformidade

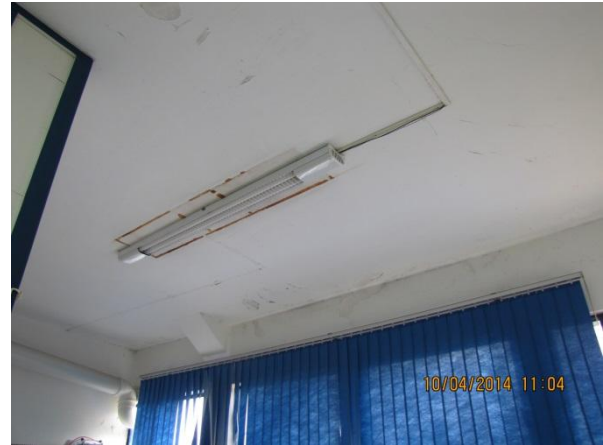
Figura 90 – ETA: Ausência de conservação e pintura adequada das paredes do laboratório – não conformidade

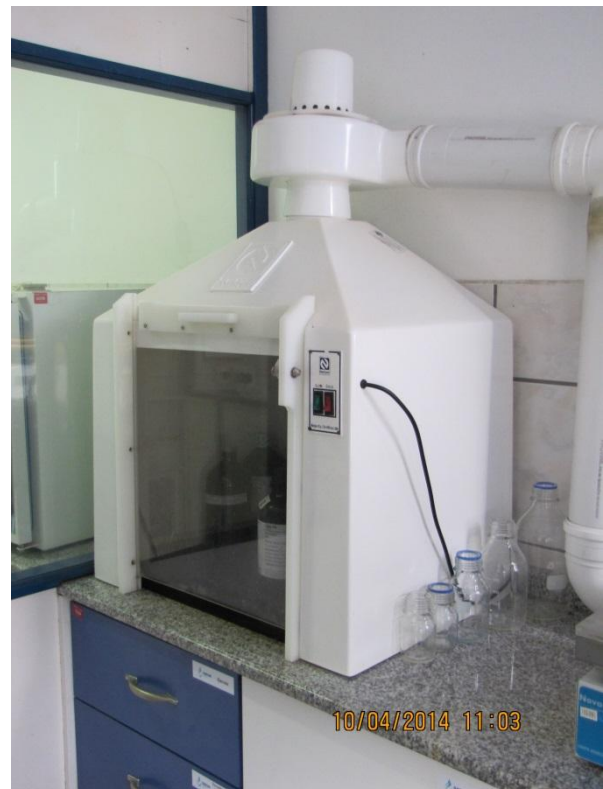
Figura 92 – ETA: Capela laboratorial para manuseio de produtos químicos - conformidade

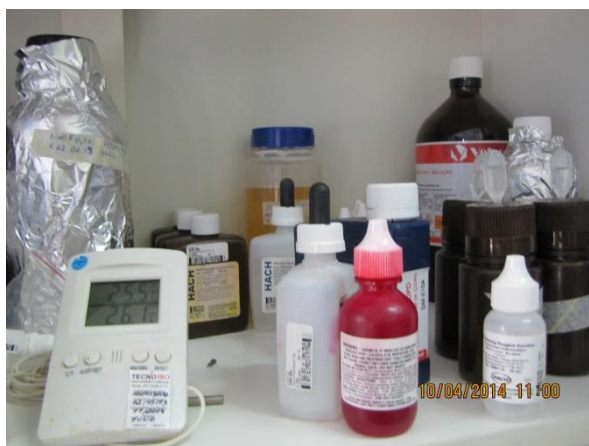
Figura 97 – ETA: Armazenagem dos produtos químicos em boas condições e com controle de temperatura - conformidade

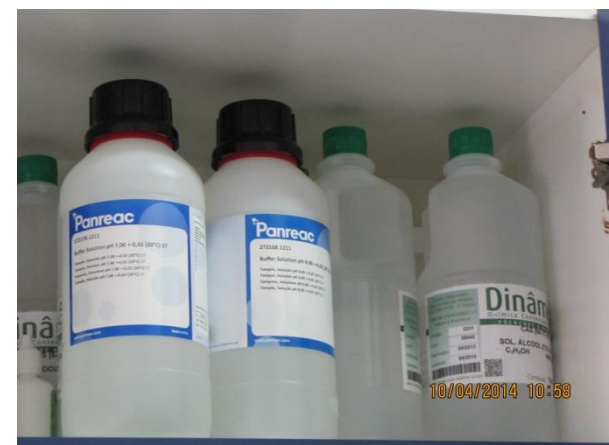
Figura 98 – ETA: Armazenagem dos produtos químicos em boas condições – conformidade. Reagentes estocados com presença de identificação, controle do lote e data de validade - conformidade

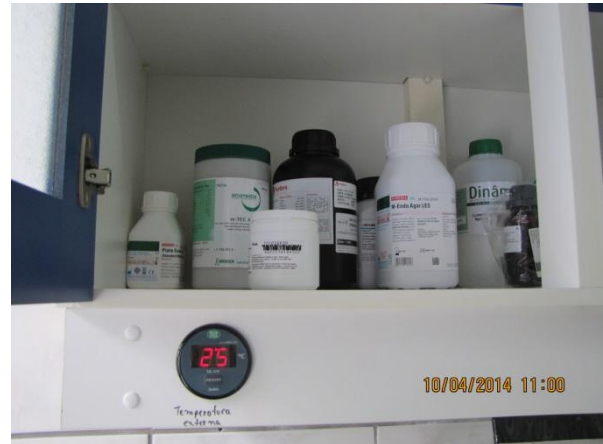
Figura 100 – ETA: Armazenagem dos produtos químicos em boas condições e com controle de temperatura - conformidade

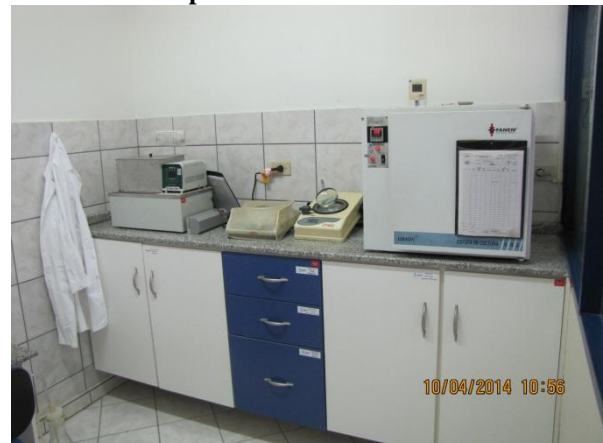
Figura 102 – ETA: Vista geral das instalações do laboratório de análises bacteriológicas - conformidade

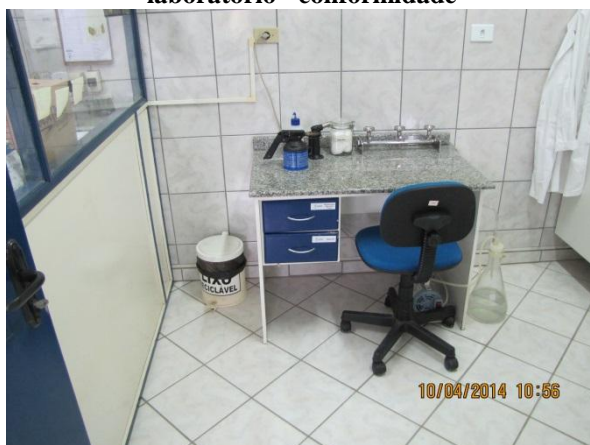
Figura 103 – ETA: Vista geral das instalações do laboratório de análises bacteriológicas - conformidade

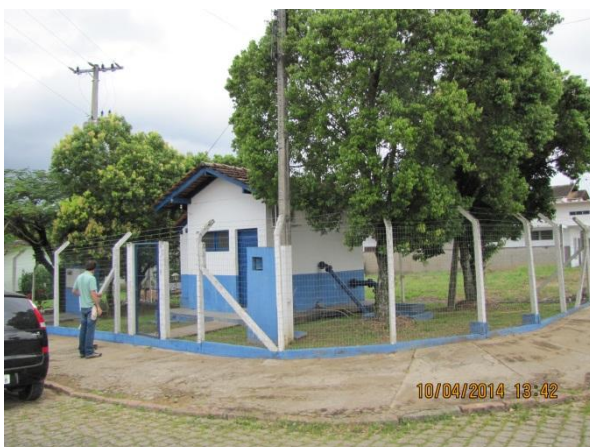
**Figura 110 – Estação Elevatória: Vista geral da Estação Elevatória localizada na Rua Groelândia, Bairro Nações
Ausência de placa de identificação da autarquia – não conformidade**
