**RELATÓRIO DE FISCALIZAÇÃO DO
SISTEMA DE ABASTECIMENTO DE ÁGUA DO MUNICÍPIO DE
TIMBÓ/SC**

Blumenau (SC), junho de 2014

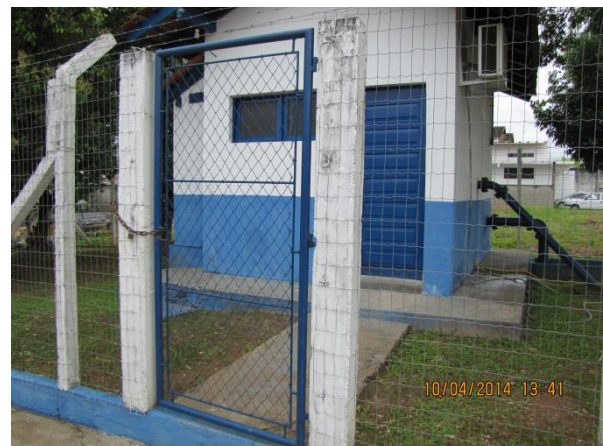
Figura 111 – Estação Elevatória: Presença de cerca de isolamento e cadeado/corrente para travamento do portão de acesso - conformidade

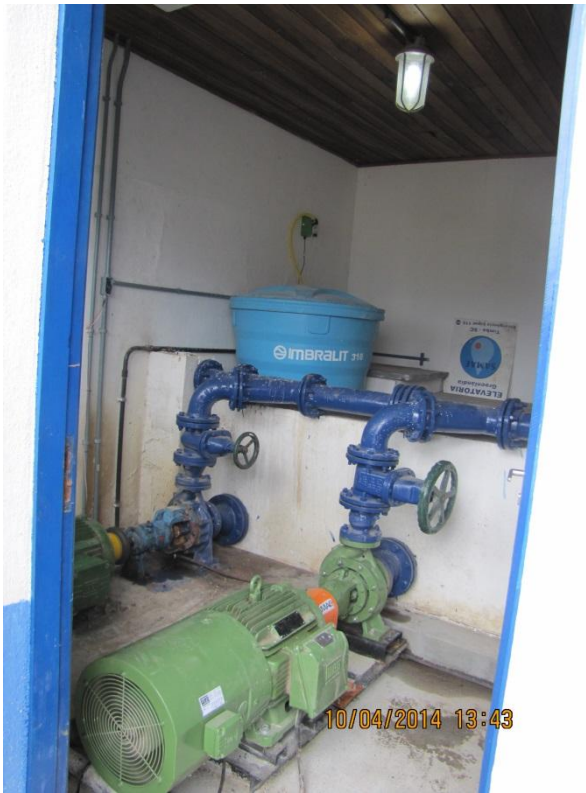
**Figura 112 – Estação Elevatória: Vista geral
Presença de motobomba reserva em paralelo para
acionamento imediato em casos de emergência –
conformidade**

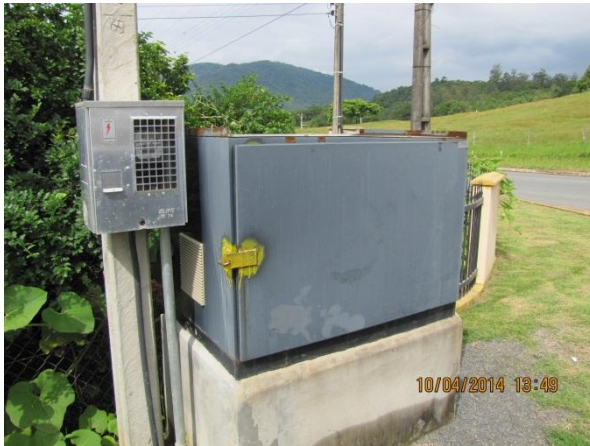
Figura 116 – Vista geral Booster
Ausência de placa de identificação da autarquia –
não conformidade
Cadeado para travamento da porta de acesso -
conformidade

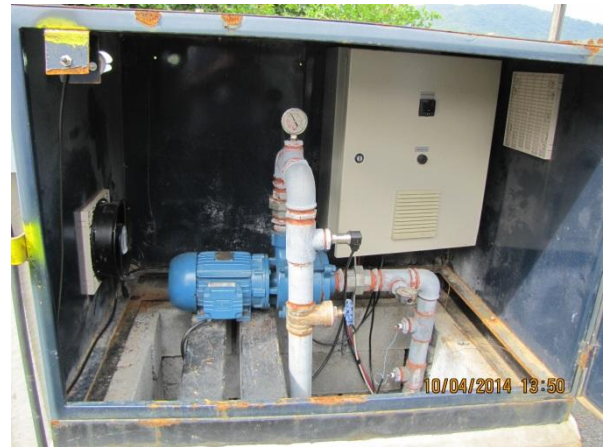
Figura 117 – Estação Elevatória: Vista geral
Quadros de comando e força em boas condições –
conformidade
Travamento adequado do booster – conformidade

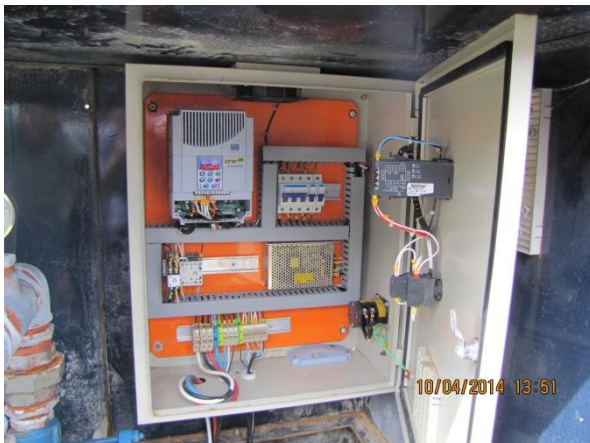
Figura 118 – Estação Elevatória: Presença de
inversor de frequência - conformidade

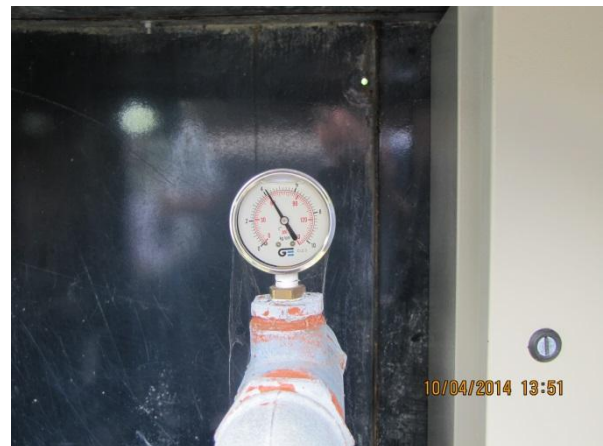
Figura 119 – Estação Elevatória: Sistema de medição
para controle da pressão indicando aprox. 40 mca –
conformidade

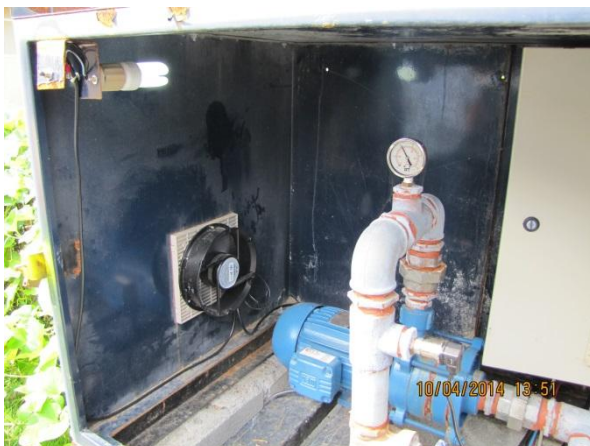
Figura 120 – Estação Elevatória: Exaustor para
controle da temperatura e sistema de iluminação
para trabalhos de manutenção noturnos -
conformidade

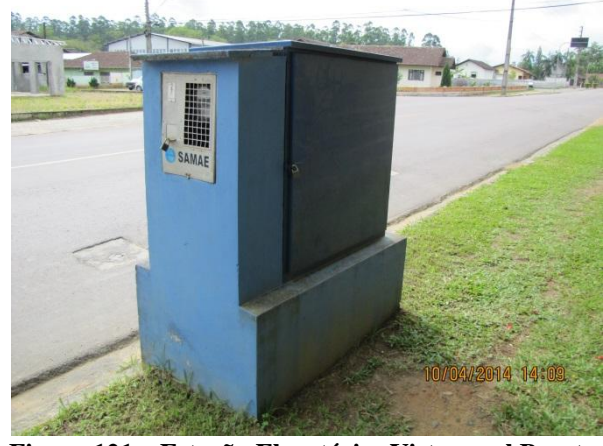
Figura 121 – Estação Elevatória: Vista geral Booster
Pomeranos
Placa de identificação da autarquia – conformidade
Cadeado para travamento da porta de acesso -
conformidade

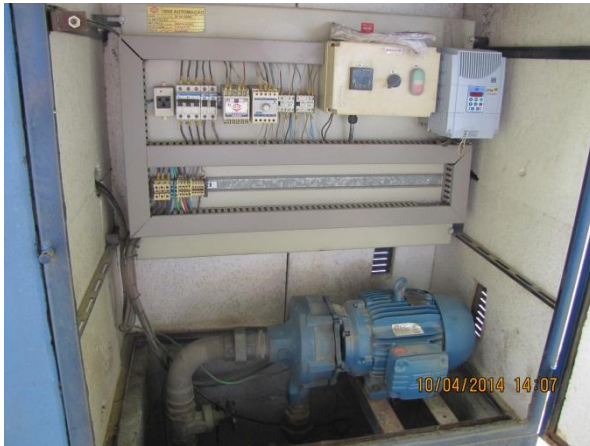
**Figura 122 – Estação Elevatória: Vista geral
Quadros de comando e força em boas condições –
conformidade**

**Presença de inversor de frequência - conformidade
Travamento adequado do booster - conformidade**

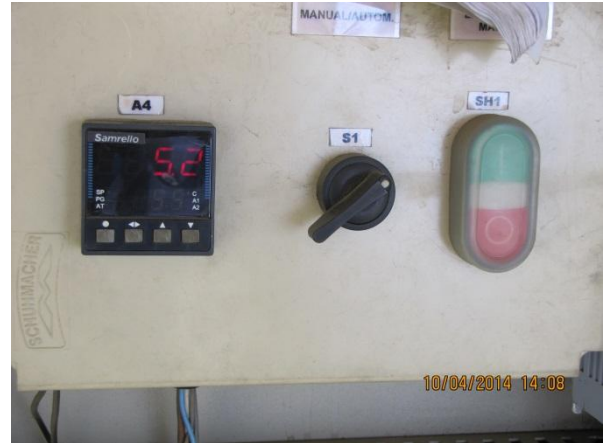
**Figura 123 – Estação Elevatória: Sistema de medição
para controle da pressão indicando aprox. 52 mca –
conformidade**

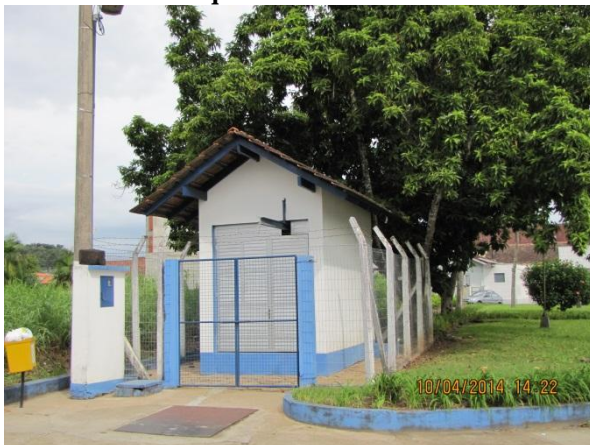
**Figura 124 – Estação Elevatória: Vista geral da
Estação Elevatória localizada na Rua Quintino
Bocaiúva, Bairro Quintino**

**Presença de cerca de isolamento e travamento
adequado do portão de acesso - conformidade**

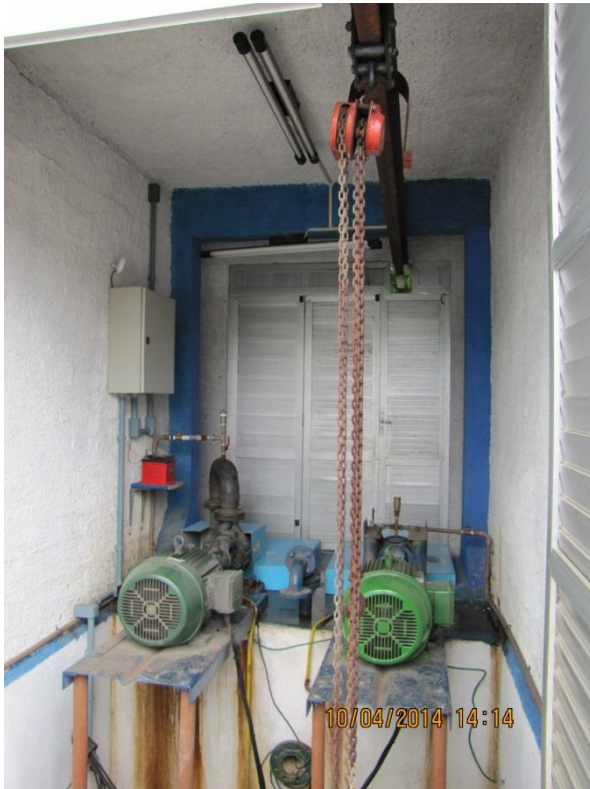
Figura 126 – Estação Elevatória: Vista geral das instalações internas
Iluminação para trabalhos noturnos - conformidade

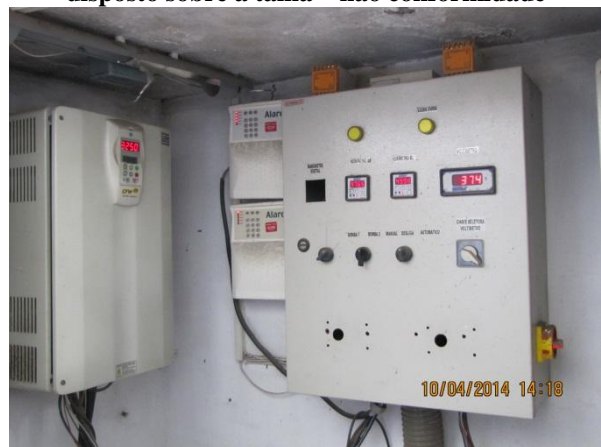
**Figura 133 – Estação Elevatória: Quadros de comando e força em boas condições – conformidade
Presença de inversor de frequência - conformidade**

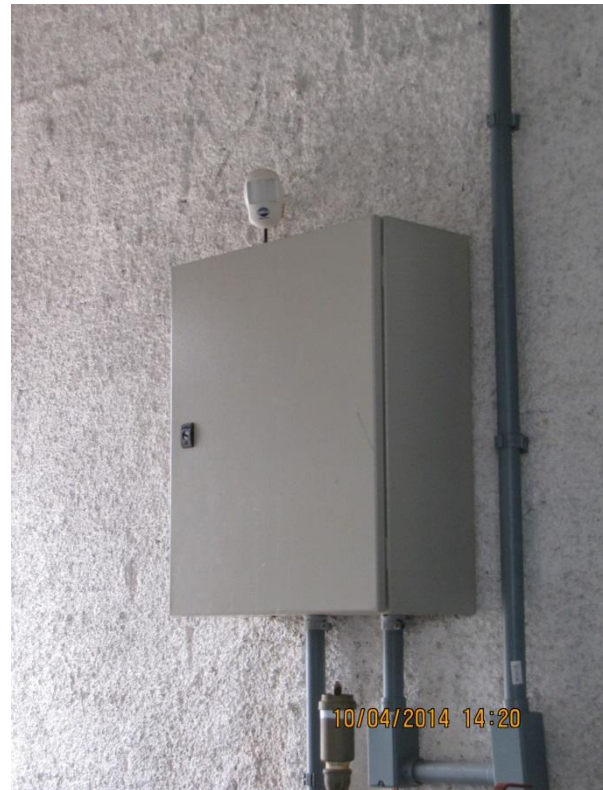
Figura 135 – Estação Elevatória: Sensor infravermelho para segurança - conformidade

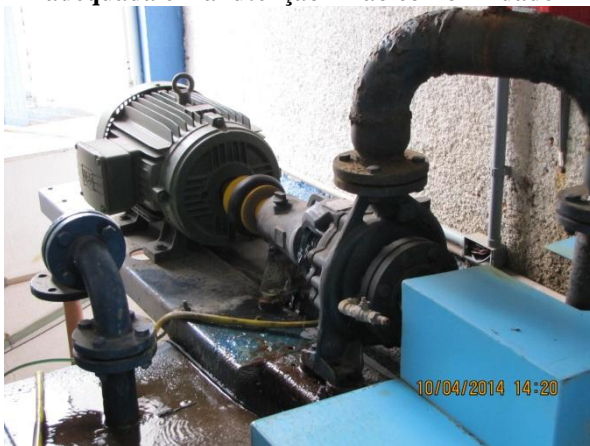
Figura 136 – Estação Elevatória: Ausência de proteção mecânica na motobomba – não conformidade
Tubulação em estado avançado de oxidação – não conformidade

2.1	Implementação de um programa de manutenção em válvulas, registros e talhas (combate à oxidação e vazamentos)

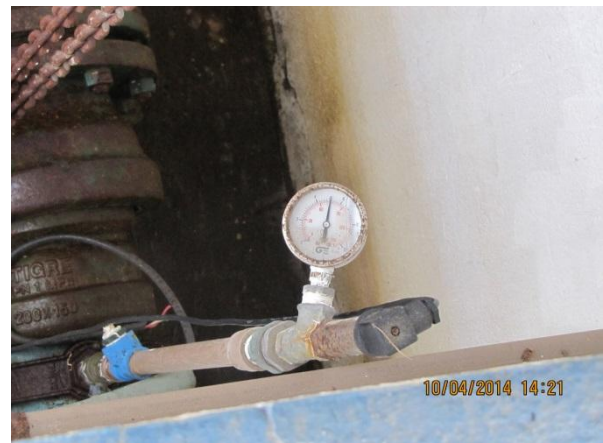
Figura 137 – Estação Elevatória: Sistema de medição para controle da pressão indicando aprox. 50 mca – conformidade

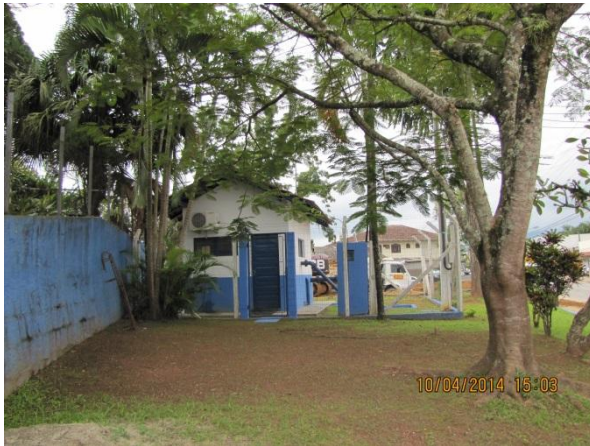
**Figura 138 – Estação Elevatória: Vista geral da Estação Elevatória localizada na Rua Blumenau, Bairro Estados
Ausência de placa de identificação da autarquia – não conformidade**

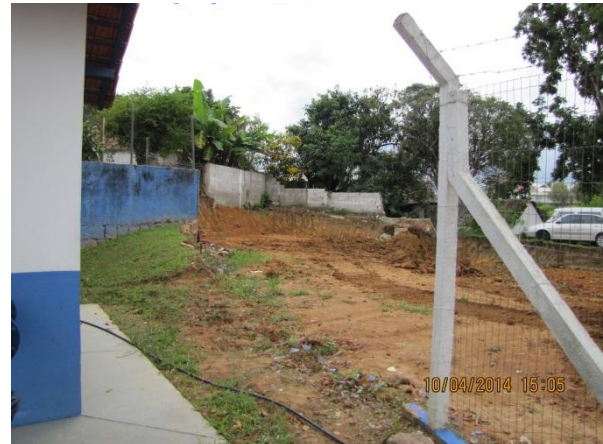
Figura 139 – Estação Elevatória: Cerca de isolamento danificada por obras do terreno vizinho – não conformidade

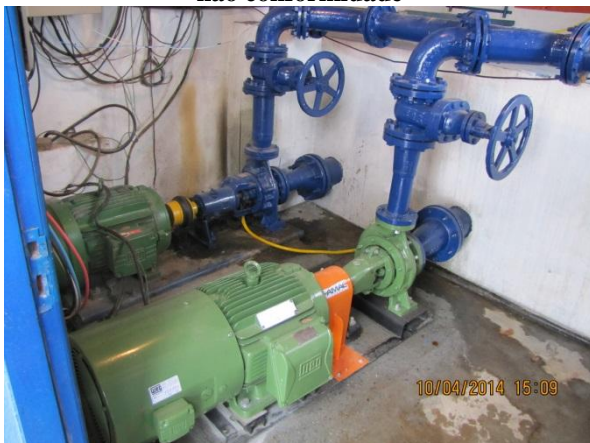
**Figura 140 – Estação Elevatória: Presença de motobomba reserva em paralelo para acionamento imediato em casos de emergência – conformidade
Travamento adequado das motobombas – conformidade**

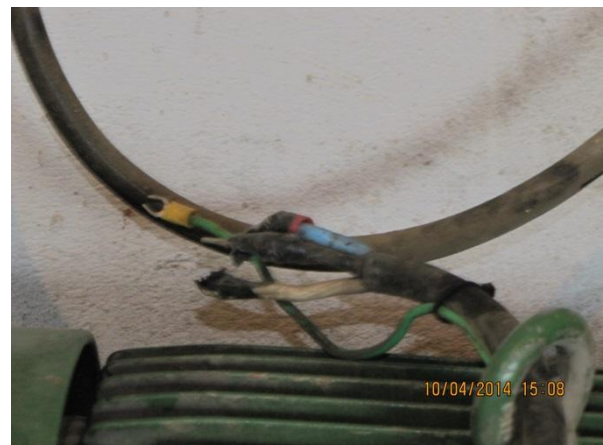
Figura 143 – Estação Elevatória: Detalhe da ausência de aterramento elétrico da motobomba – não conformidade

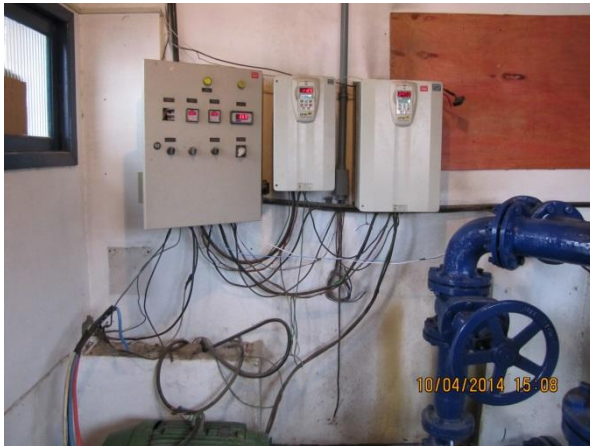
Figura 144 – Estação Elevatória: Instalações elétricas aparentes e desprotegidas – não conformidade

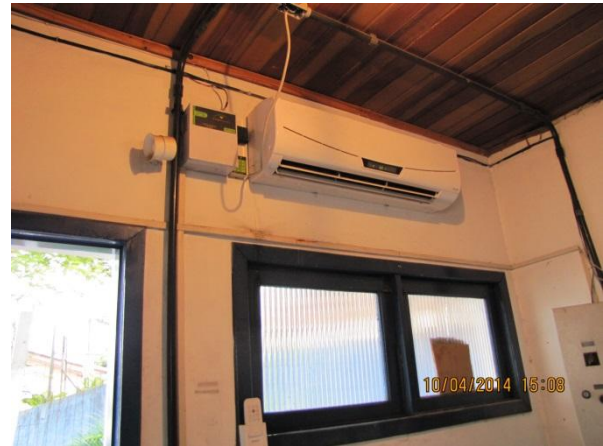
Figura 145 – Estação Elevatória: Sistema de refrigeração para controle interno da temperatura - conformidade

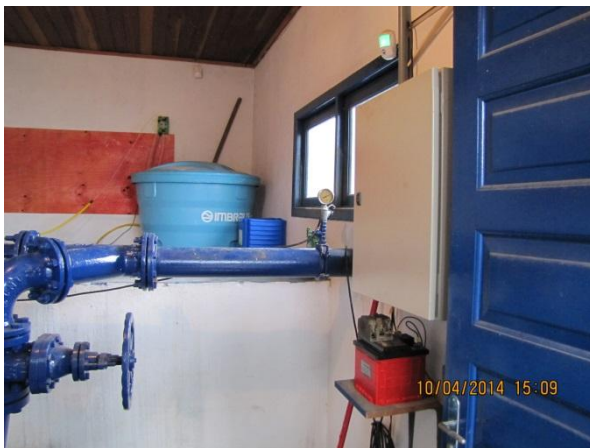
**Figura 146 – Estação Elevatória: Sensor infravermelho para segurança – conformidade
Detalhe do sistema de dosagem de reagente para a desincrustação de redes, controle de corrosão, de cor e de turbidez – conformidade**

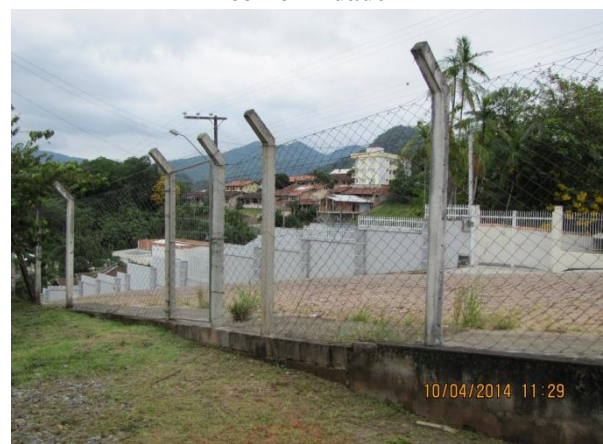
Figura 149 – Estação Elevatória ETA: Presença de cerca de isolamento e travamento adequado do portão de acesso - conformidade

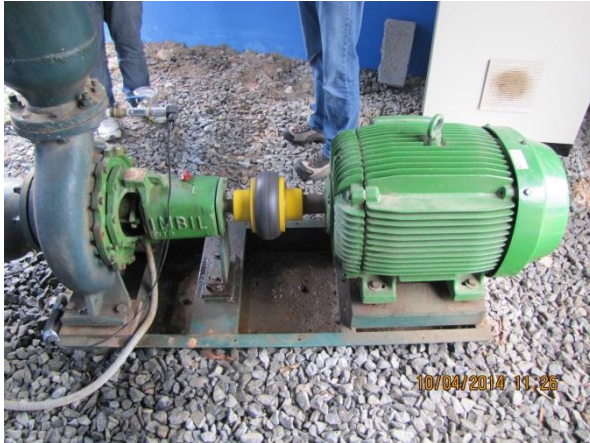
Figura 150 – Estação Elevatória ETA: Ausência de proteção mecânica na motobomba – não conformidade
Travamento adequado da motobomba – conformidade

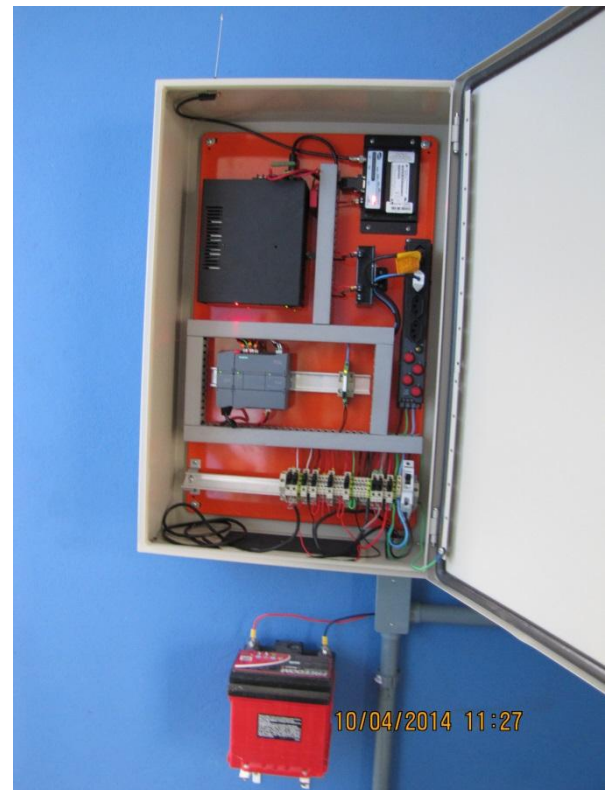
Figura 151 – Estação Elevatória ETA: Quadro de comando e inversor de frequência em boas condições - conformidade

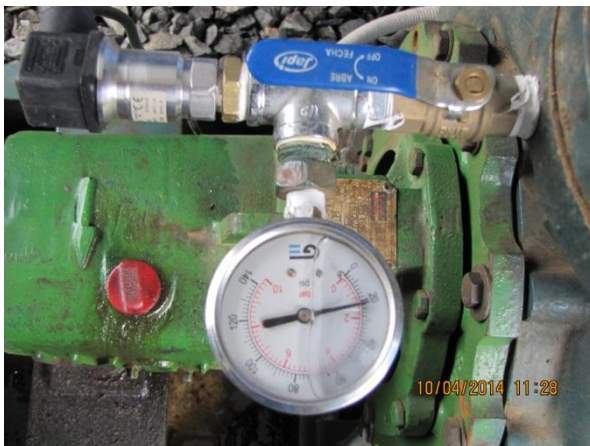
Figura 152 – Estação Elevatória ETA: Sistema de medição para controle da pressão indicando aprox. 15 mca – conformidade

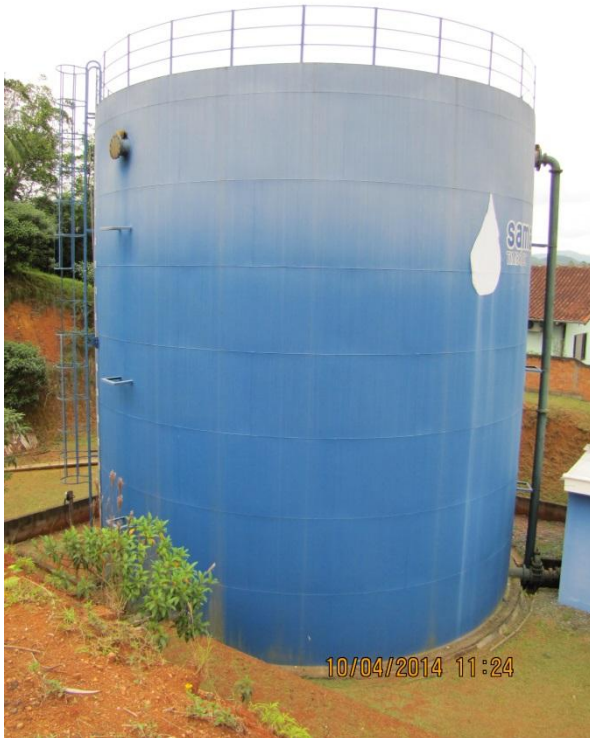
**Figura 153 – Reservatório ETA: Vista geral.
Presença de pintura de identificação da autarquia
– conformidade
Escada de acesso com gaiola de proteção e guarda-
corpo no topo do reservatório para segurança dos
operadores – conformidade**

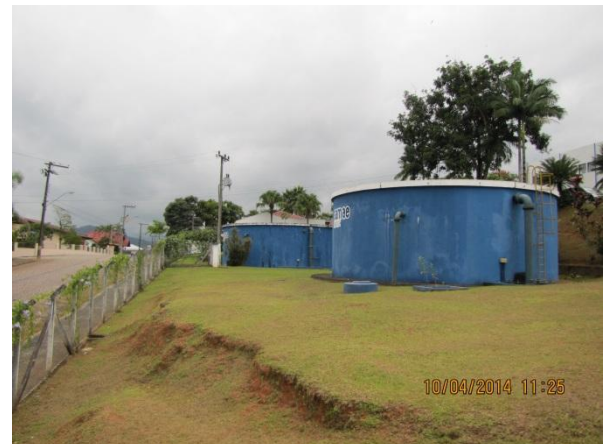
**Figura 154 – Reservatório ETA: Vista geral
Condições satisfatórias de manutenção e limpeza do
entorno do reservatório – conformidade
Presença de pintura de identificação da autarquia,
portões e cerca de isolamento contra o acesso de
estranhos – conformidade
Ausência de iluminação adequada para trabalhos de
manutenção noturnos – não conformidade**

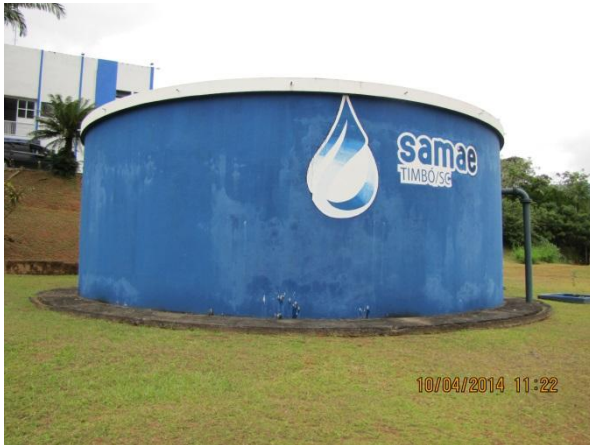
Figura 155 – Reservatório ETA: Vista Geral
Detalhe da identificação e pintura em boas condições - conformidade
Presença de escada de acesso com gaiola de proteção para os operadores - conformidade

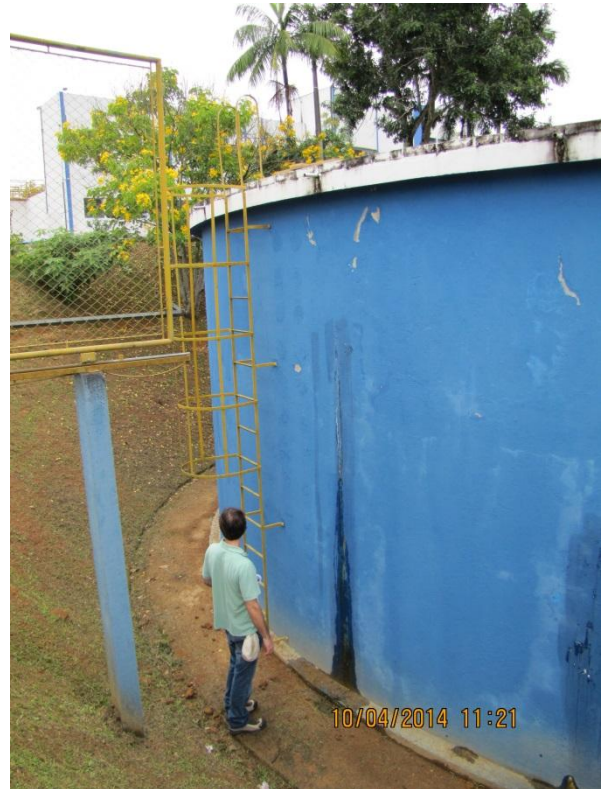
Figura 156 – Reservatório ETA: Detalhe da escada de acesso com gaiola de proteção para os operadores - conformidade

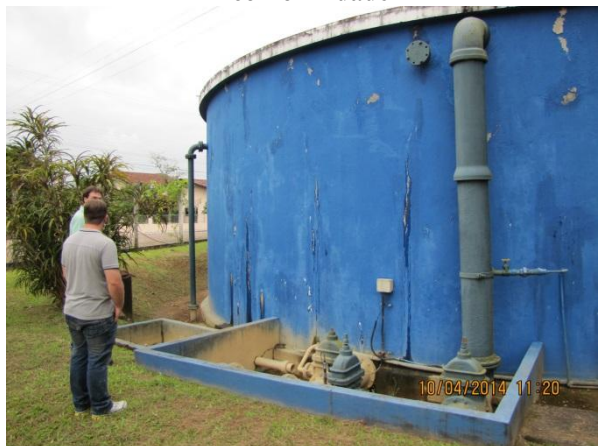
Figura 158 – Reservatório ETA: Tubo extravasor, caixa de descarga e registros de manobra - conformidade

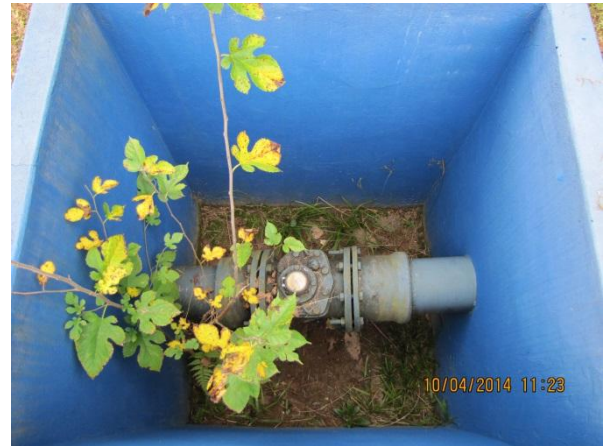
Figura 160 – Reservatório ETA: Macromedidor - conformidade

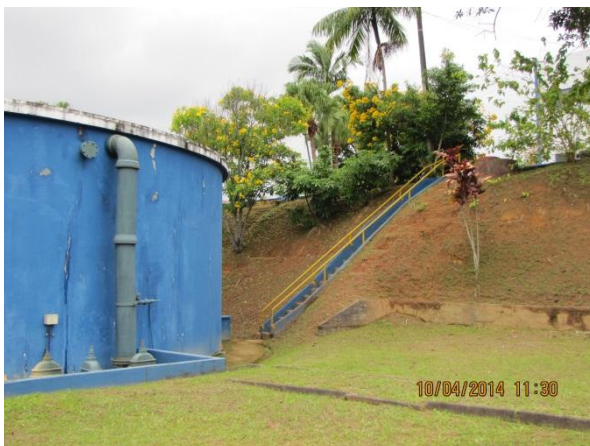
Figura 161 – Reservatório ETA: Escada de acesso - conformidade

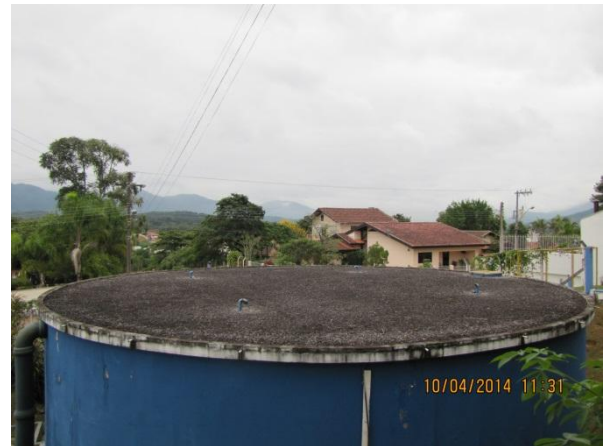
Figura 162 – Reservatório ETA: Presença de tubos de ventilação e drenos de limpeza da laje de cobertura - conformidade

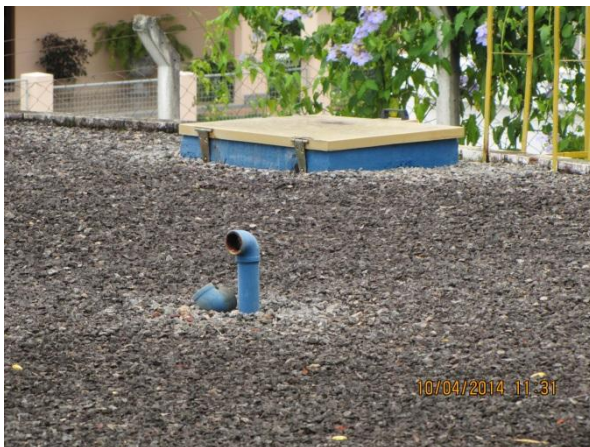
Figura 163 – Reservatório ETA: Tubos de ventilação danificados e com ausência de tela de proteção – não conformidade

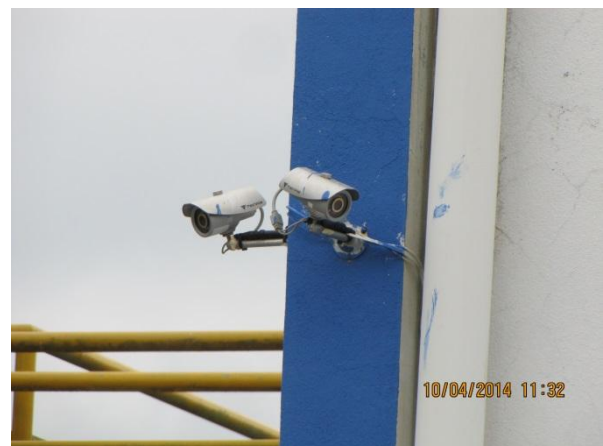
Figura 164 – Reservatório: Câmeras de segurança - conformidade

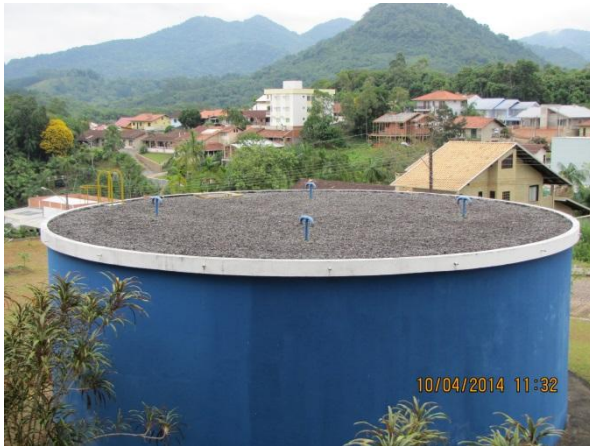
Figura 165 – Reservatório ETA: Presença de tubos de ventilação e drenos de limpeza da laje de cobertura - conformidade

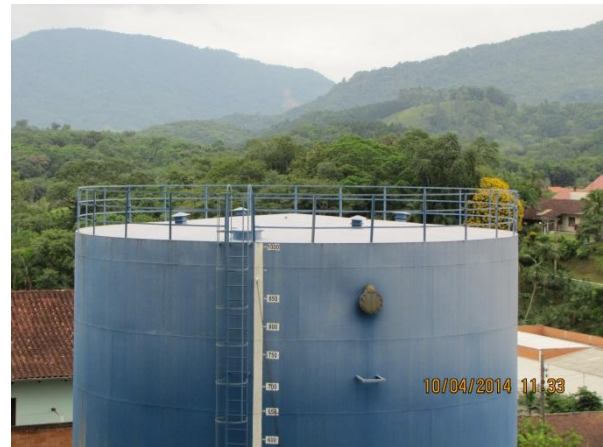
Figura 166 – Reservatório ETA: Presença de tubos de ventilação - conformidade

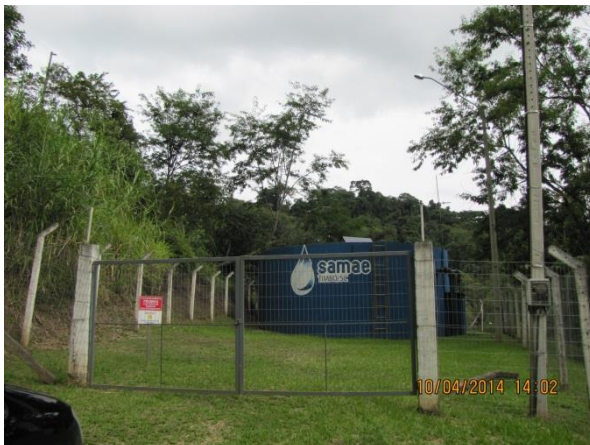
**Figura 167 – Reservatório Rua Prof. Alvin Laemmel: Vista geral
Presença de cerca de isolamento e portão de acesso com travamento adequado - conformidade**

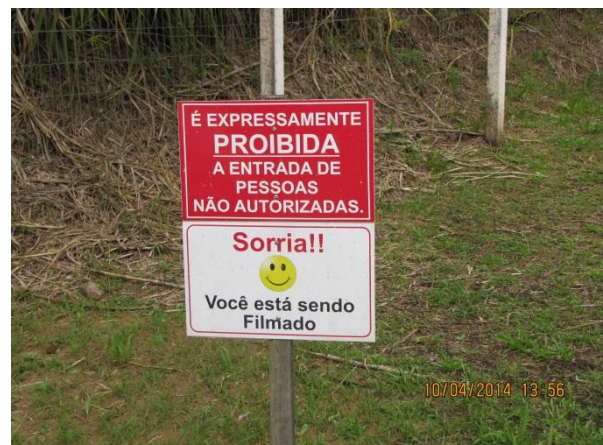
Figura 168 – Reservatório: Placas de sinalização contra o acesso de estranhos - conformidade

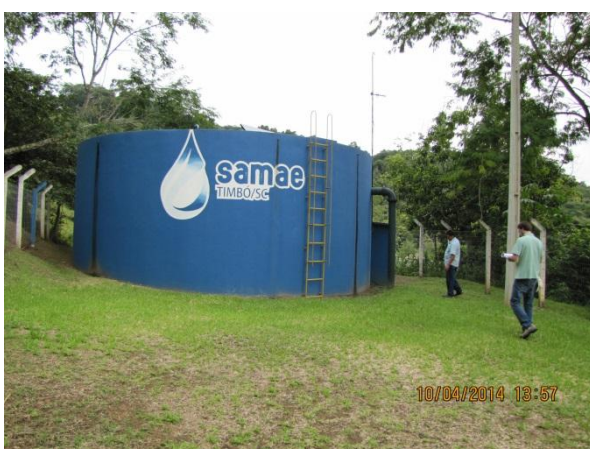
**Figura 169 – Reservatório: Pintura de identificação da autarquia - conformidade
Escada de acesso com ausência de gaiola de proteção para os operadores – não conformidade**

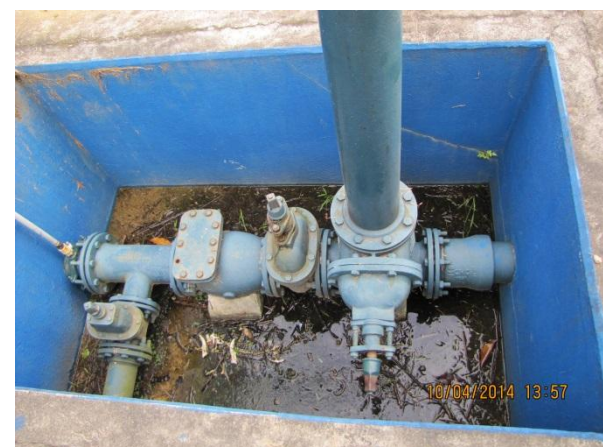
Figura 170 – Reservatório: ausência de manutenção de limpeza do dreno das águas pluviais – não conformidade

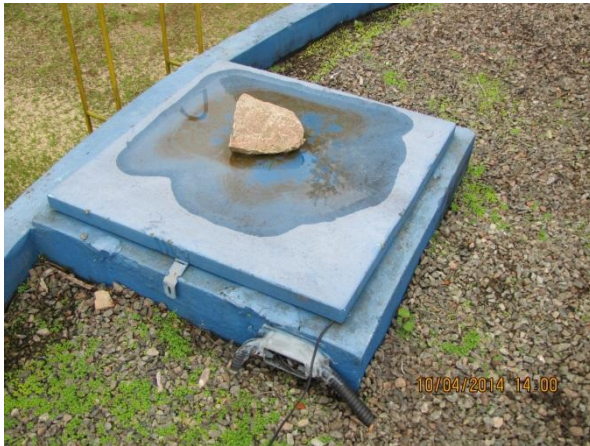
Figura 171 – Reservatório: Tampa de inspeção sem travamento adequado (cadeado) – não conformidade

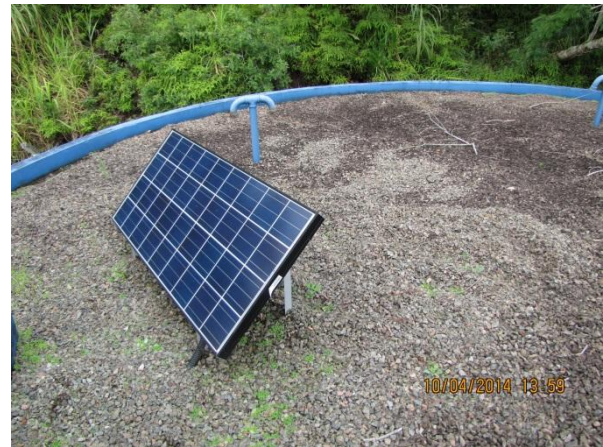
Figura 172 – Reservatório: Pannel solar e tubos de ventilação - conformidade

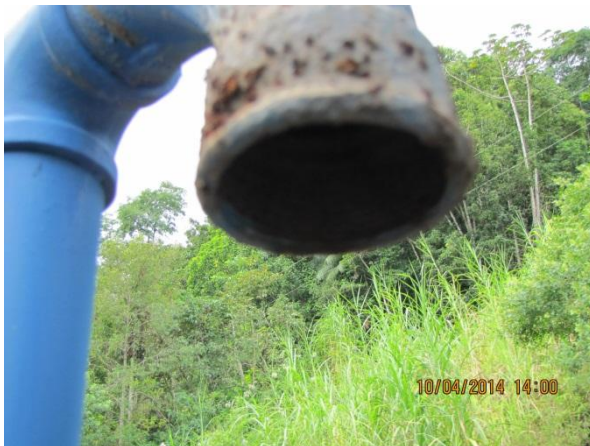
Figura 173 – Reservatório: Detalhe do tubo de ventilação sem tela de proteção – não conformidade

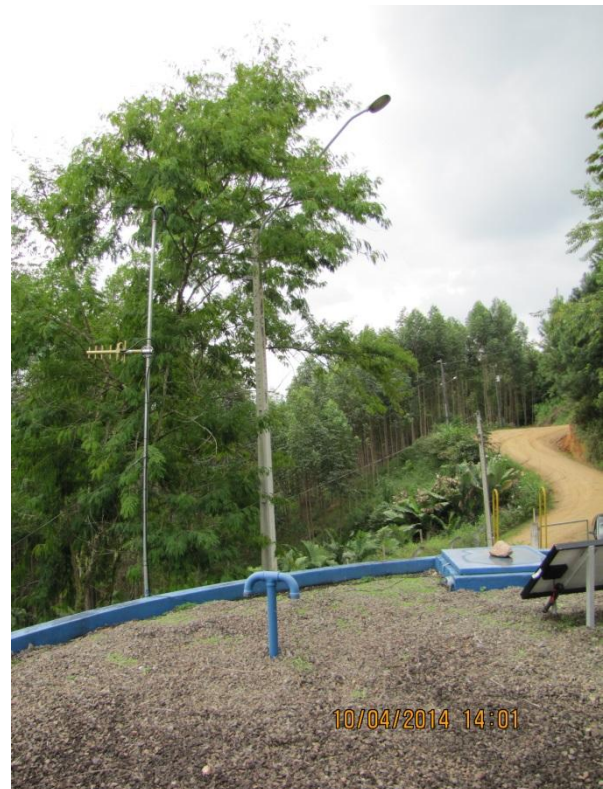
Figura 174 – Reservatório: Sistema de telemetria e iluminação para trabalhos noturnos - conformidade

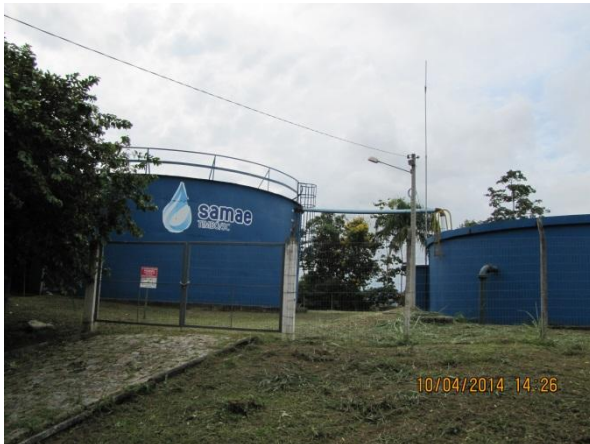
**Figura 175 – Reservatório Rua Rodeio: Pintura de identificação da autarquia – conformidade
Presença de cerca de isolamento e portão de acesso com travamento adequado - conformidade**

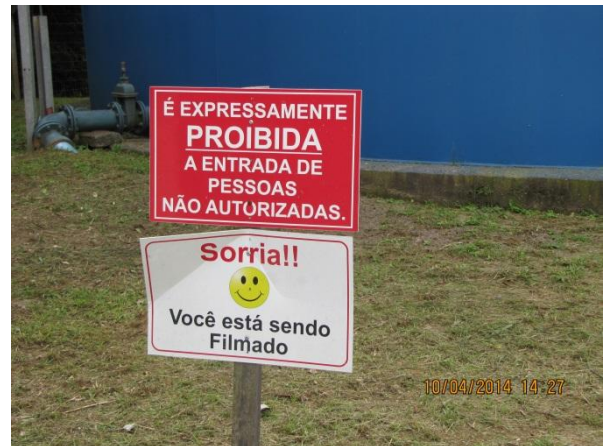
Figura 176 – Reservatório: Placas de sinalização contra o acesso de estranhos - conformidade

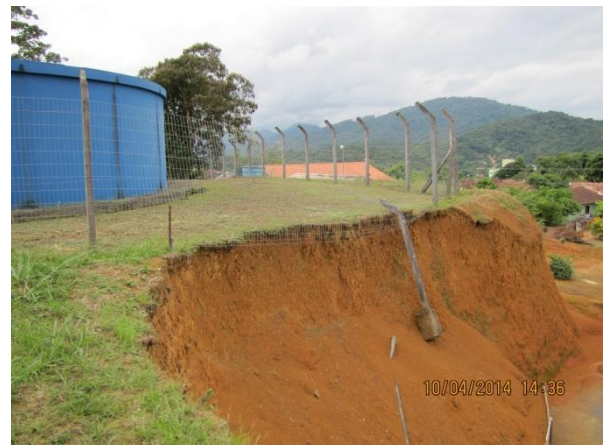
Figura 178 – Reservatório: Cerca de isolamento danificada pelo desmoronamento do talude – não conformidade

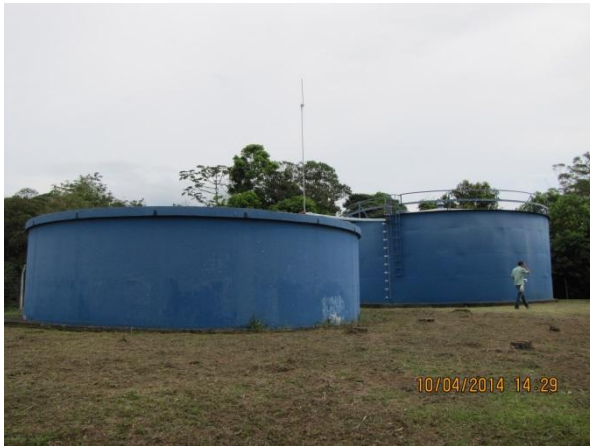
Figura 179 – Reservatório: Vista geral
Condições satisfatórias de manutenção e limpeza do
entorno do reservatório – conformidade
Escada de acesso com gaiola de proteção para os
operadores - conformidade

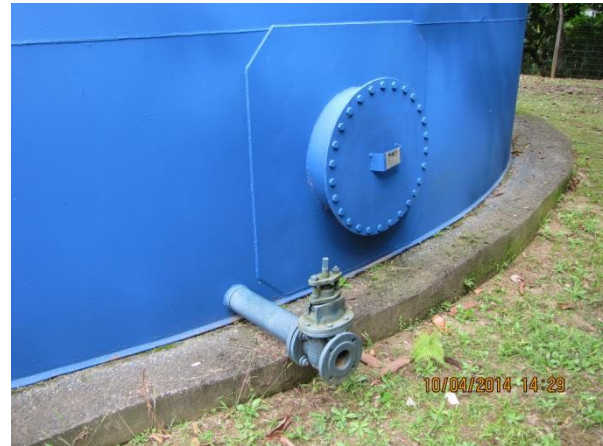
**Figura 180 – Reservatório: Registro e tubulação de
descarte de fundo para higienização do reservatório -
conformidade**

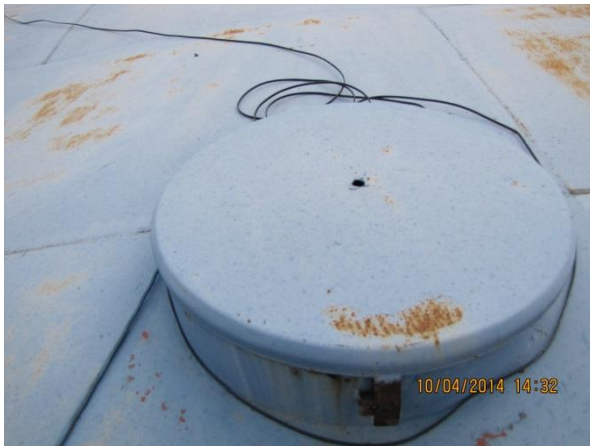
**Figura 181 – Reservatório: Tampa de inspeção
com ausência de travamento adequado (cadeado) –
não conformidade**

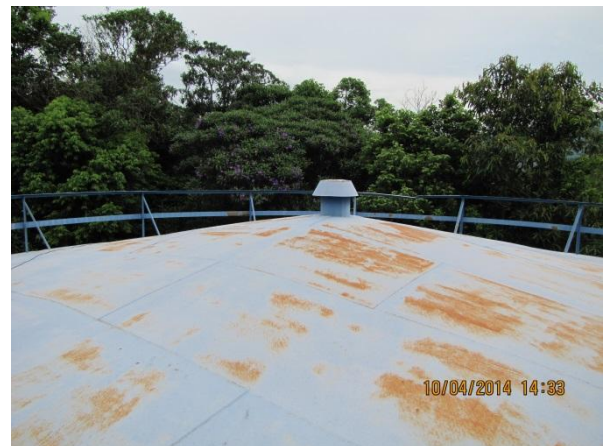
**Figura 182 – Reservatório: Tubo de ventilação e
guarda-corpo de segurança – conformidade**
Pintura desgastada e estrutura metálica com
presença de oxidação – não conformidade

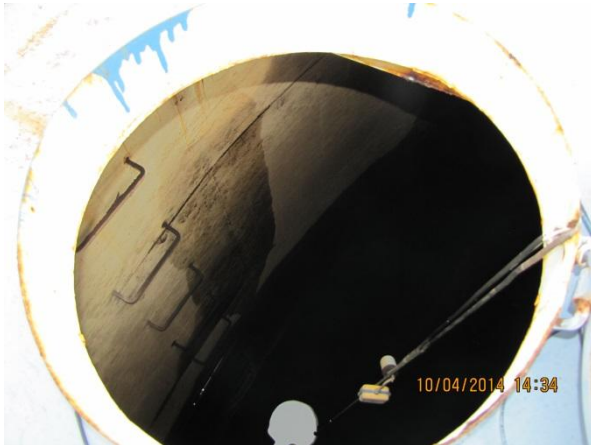
**Figura 183 – Reservatório:
Parede e escada de acesso interna em boas
condições – conformidade
Medição de nível - conformidade**

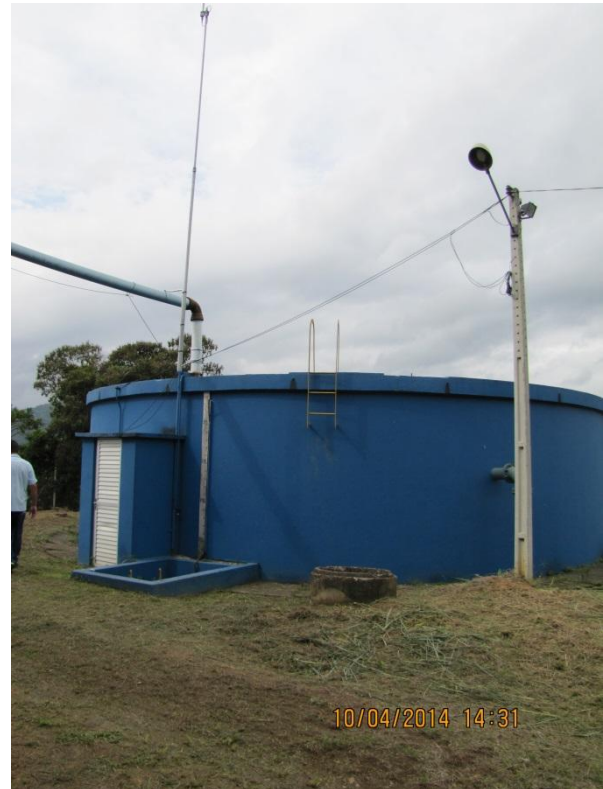
**Figura 184 – Reservatório: Sistema de telemetria e
iluminação para trabalhos noturnos - conformidade**

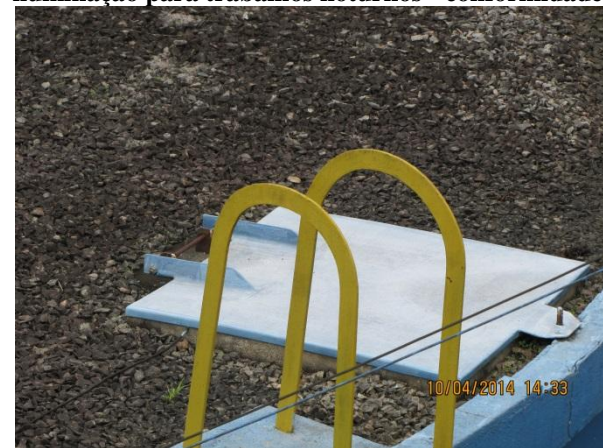
**Figura 186 – Reservatório: Tampa de inspeção sem
travamento adequado (cadeado) e escada sem gaiola
de proteção – não conformidade**

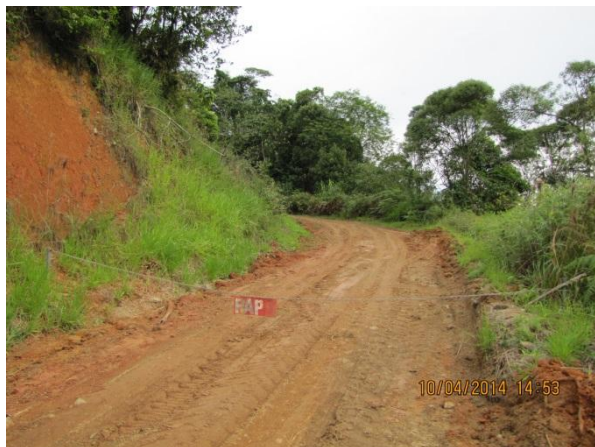
**Figura 187 – Reservatório Rua Tamoio: Estrada de acesso em boas condições - conformidade
Presença de corrente e cadeado para o controle de veículos - conformidade**

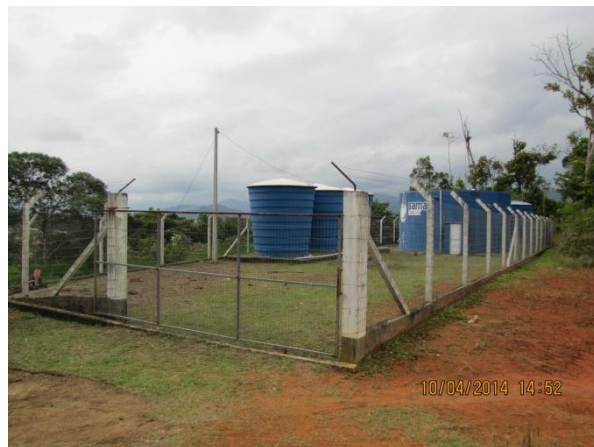
Figura 188 – Reservatório: Presença de cerca de isolamento e portão de acesso com travamento adequado - conformidade

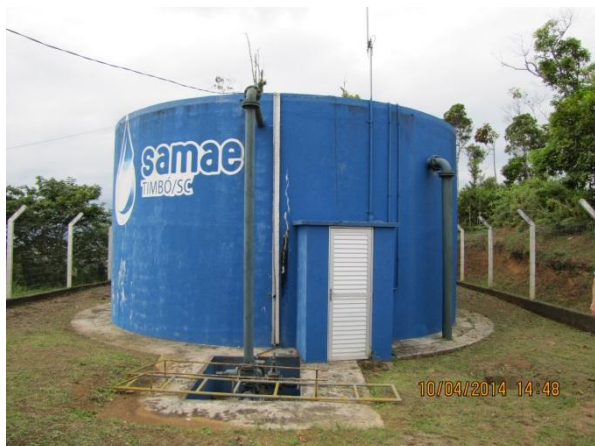
Figura 189 – Reservatório: Sistema de telemetria e pintura de identificação da autarquia – conformidade

Ausência de iluminação adequada para trabalhos de manutenção noturnos – não conformidade

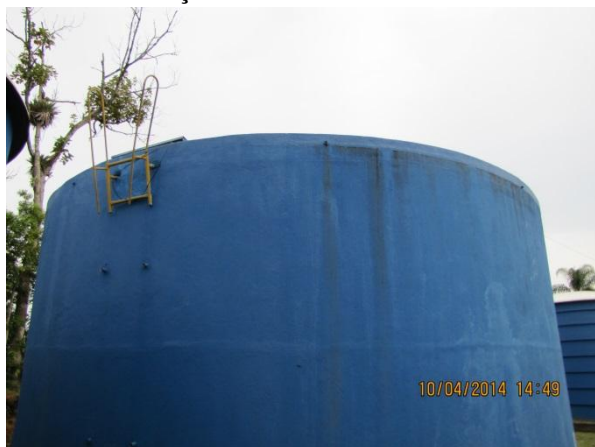
Figura 191 – Reservatório: Escada de acesso removível devido problemas de vandalismo no local - conformidade

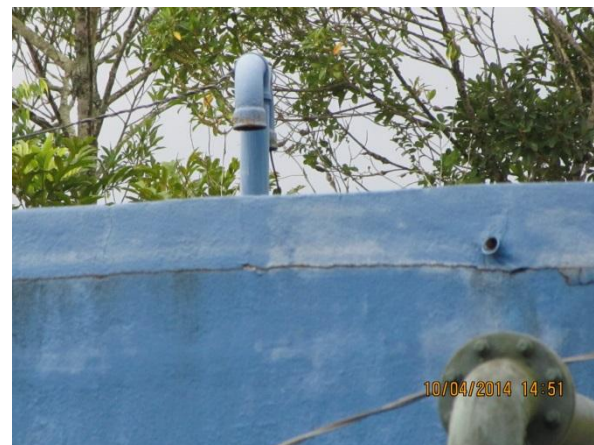
Figura 192 – Reservatório: Detalhe do tubo de ventilação sem tela de proteção – não conformidade

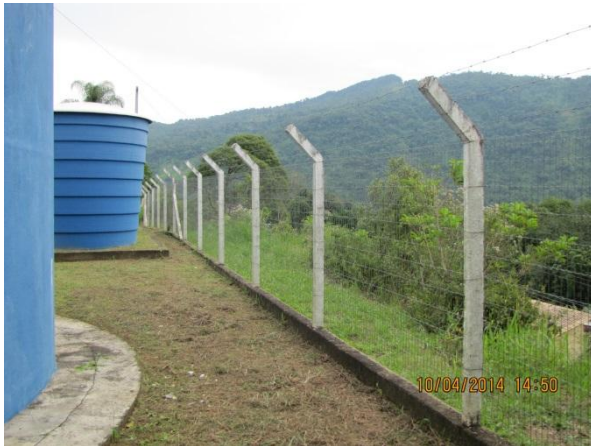
Figura 193 – Reservatório: Condições satisfatórias de manutenção e limpeza do entorno do reservatório – conformidade

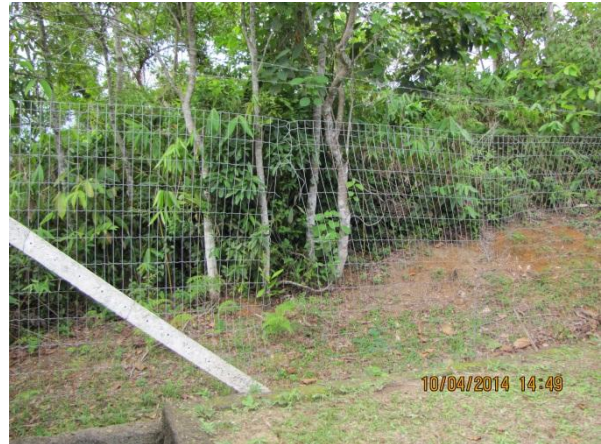
Figura 194 – Reservatório: Cerca de isolamento danificada e com ausência de manutenção – não conformidade

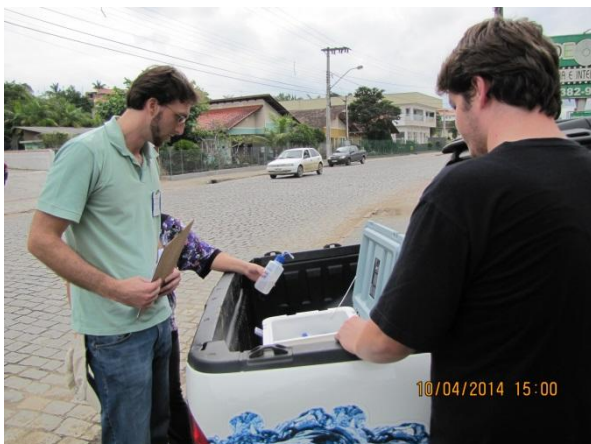
Figura 195 – Rede: Verificação da coleta de amostras para análises da qualidade de água do sistema de distribuição - conformidade

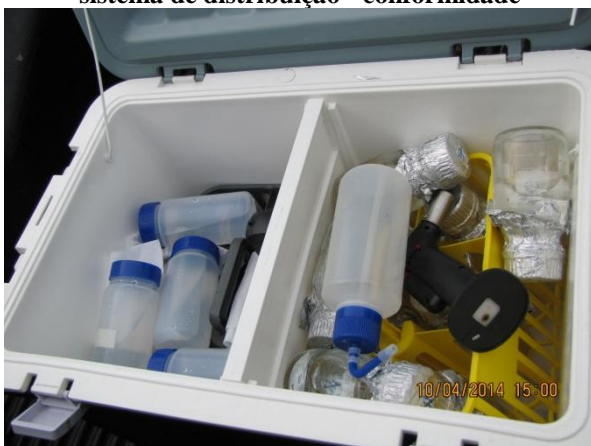
Figura 197 – Rede: Detalhe do acondicionamento das amostras coletadas - conformidade

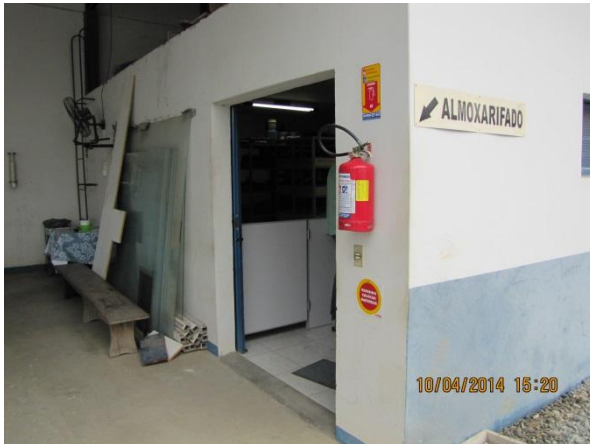
Figura 198 – Escritório Operacional: Vista geral das instalações do almoxarifado
Extintores de incêndio – conformidade
Controle de acesso contra pessoas estranhas - conformidade

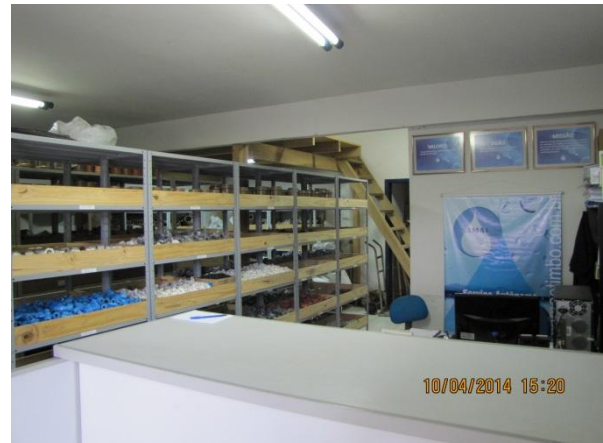
Figura 199 – Escritório Operacional: Detalhe das instalações do almoxarifado
Ventilação e sistema de iluminação satisfatórios - conformidade

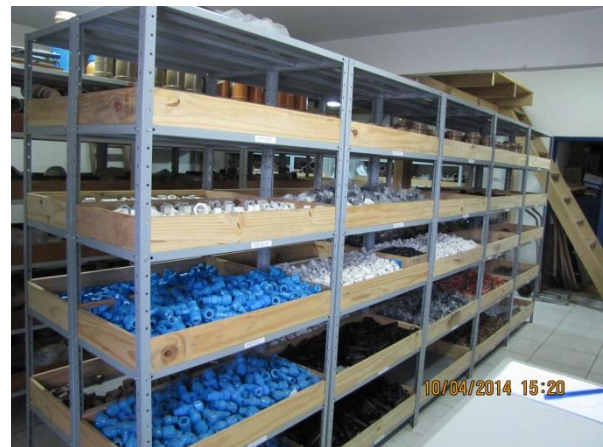
Figura 202 – Escritório Operacional: Detalhe do sistema de requisição de materiais do almoxarifado - conformidade

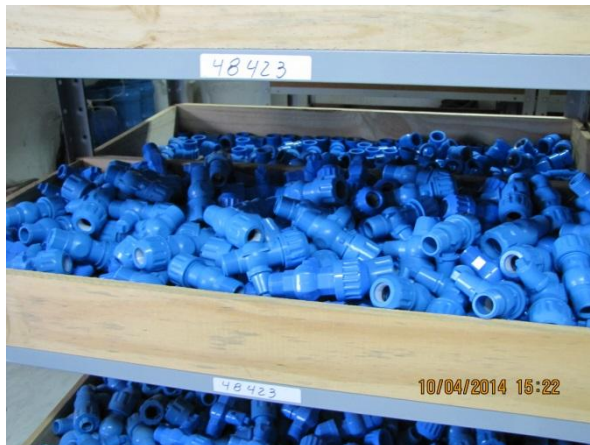
Figura 203 – Almoxarifado: Organização e etiqueta de identificação dos materiais armazenados – conformidade
