**RELATÓRIO DE FISCALIZAÇÃO DO
SISTEMA DE ABASTECIMENTO DE ÁGUA DO MUNICÍPIO DE
TIMBÓ/SC**

Blumenau (SC), junho de 2014

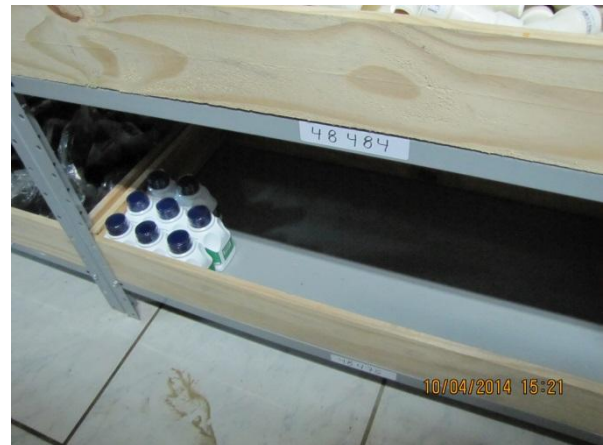
Figura 204 – Almoxarifado: Detalhe da organização e etiquetas de identificação dos materiais armazenados – conformidade

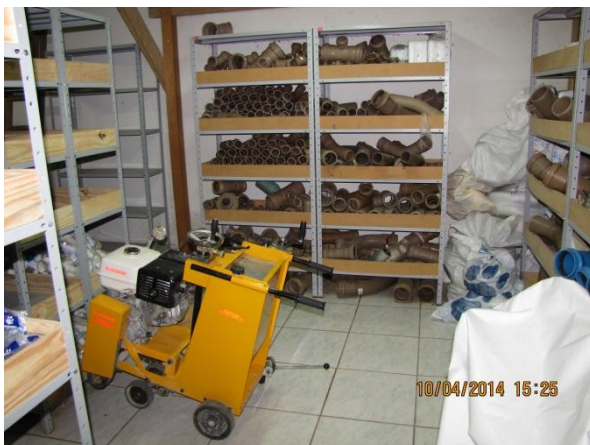
Figura 207 – Almoarifado: Detalhe da organização e armazenagem dos materiais do almoarifado – conformidade

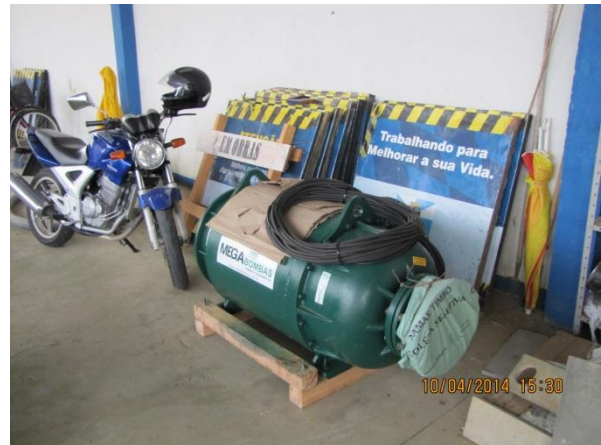
Figura 216 – Escritório Operacional: Detalhe dos materiais armazenados e utilizados na execução das ordens de serviço - conformidade

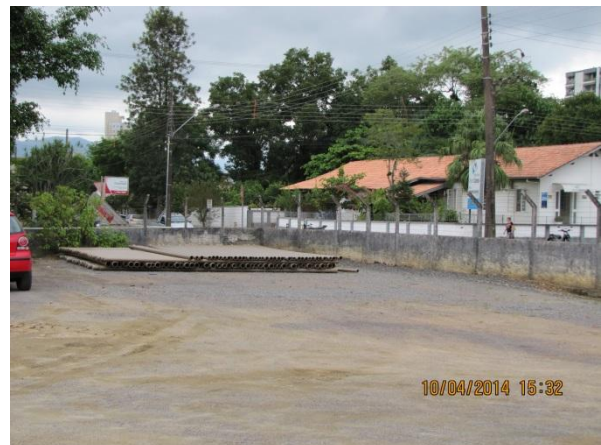
Figura 218 – Escritório Operacional: Vista geral da garagem e frota de veículos - conformidade

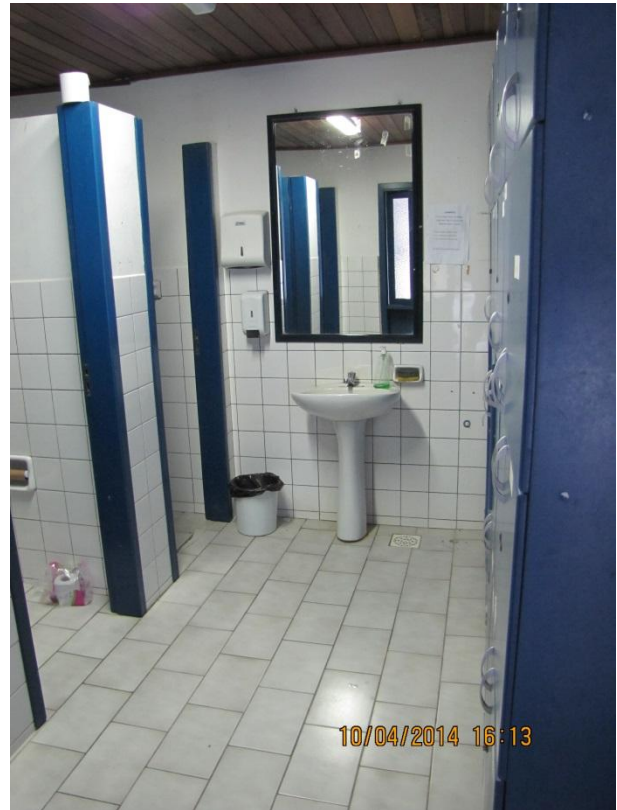
Figura 222 – Escritório Operacional: Alojamento dos funcionários em condições satisfatórias de higiene e limpeza - conformidade

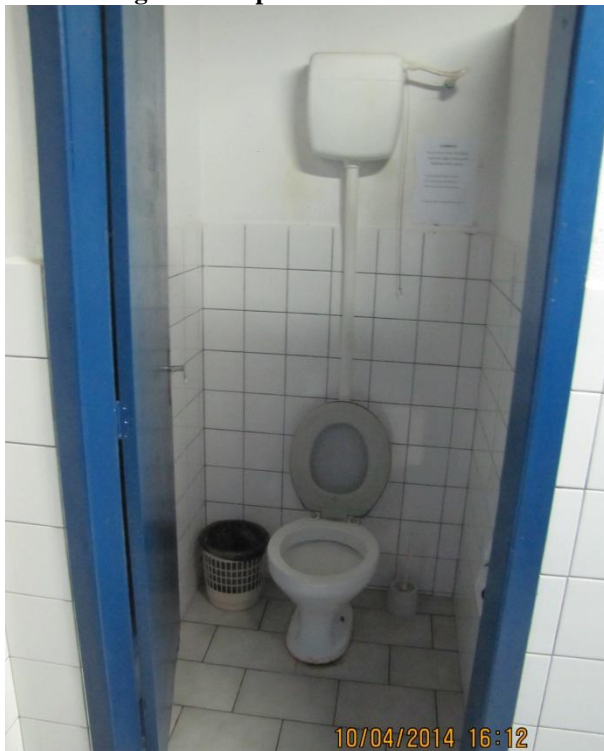
Figura 223 – Escritório Operacional: Alojamento e banheiros dos funcionários em condições satisfatórias de higiene e limpeza - conformidade

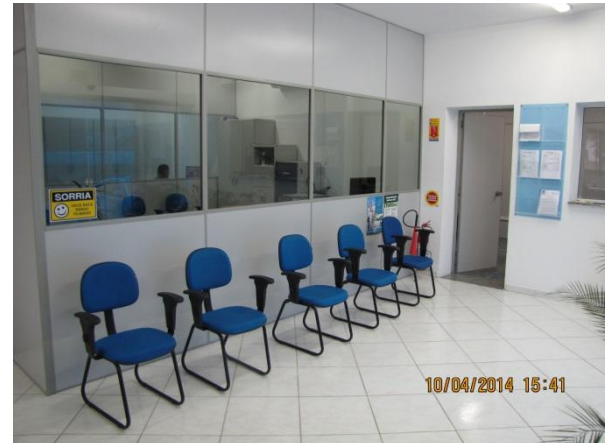
Figura 227 – Atendimento ao Cliente: Vista geral do atendimento ao público e teleatendimento - conformidade

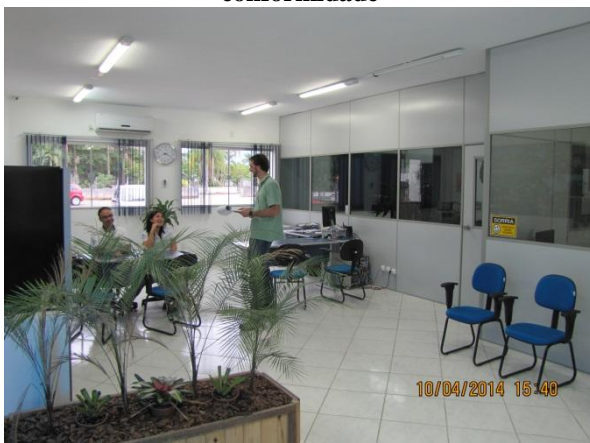
Figura 228 – Atendimento ao Cliente: Assentos para os usuários em espera para atendimento com ambiente climatizado – conformidade

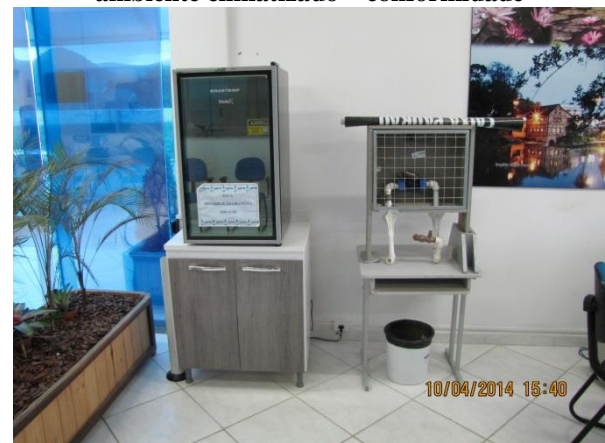
Figura 229 – Atendimento ao Cliente: Ausência de senhas para atendimento preferencial – não conformidade

Ausência de banheiro exclusivo para os usuários – não conformidade
