**RELATÓRIO SINTÉTICO DE FISCALIZAÇÃO DO
SISTEMA DE ABASTECIMENTO DE ÁGUA DO MUNICÍPIO DE
BLUMENAU/SC**

PROCEDIMENTO TÉCNICO Nº 002/2014

**ETA II: Verificação das instalações de captação de água bruta, tratamento, reservação e
distribuição.**

Blumenau (SC), maio de 2014

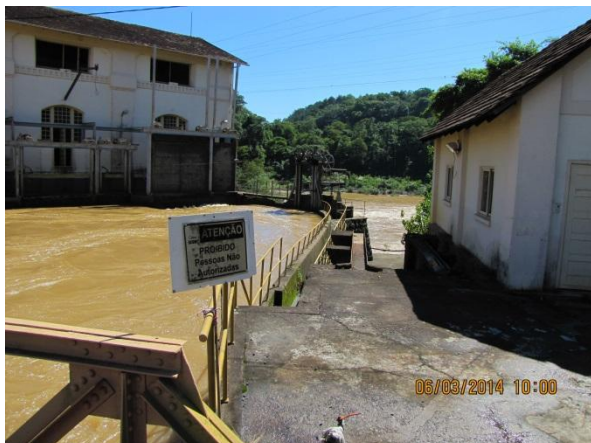
Figura 1 – Captação ETA II: Vista geral do ponto de captação com sinalização contra o acesso de estranhos - conformidade

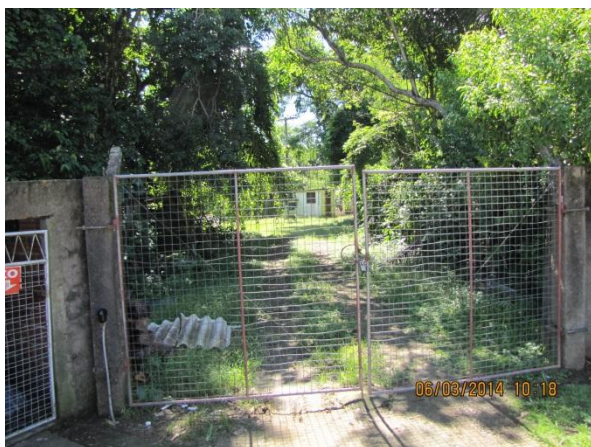
Figura 3 – Captação ETA II: Portão de acesso para a Estação Elevatória sem sinalização identificando ser uma área destinada ao abastecimento público – não conformidade

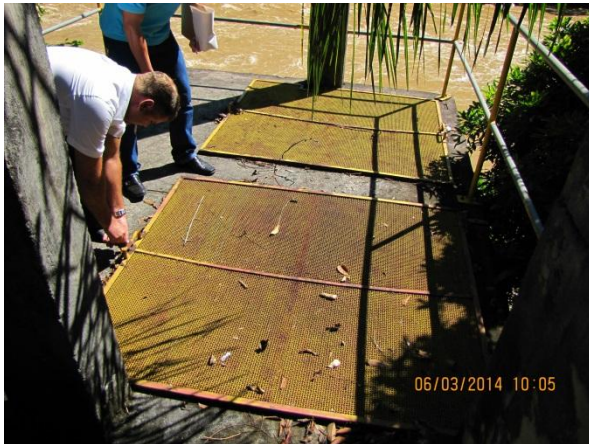
Figura 5 – Captação ETA II: Grade de proteção do poço de bombeamento - conformidade

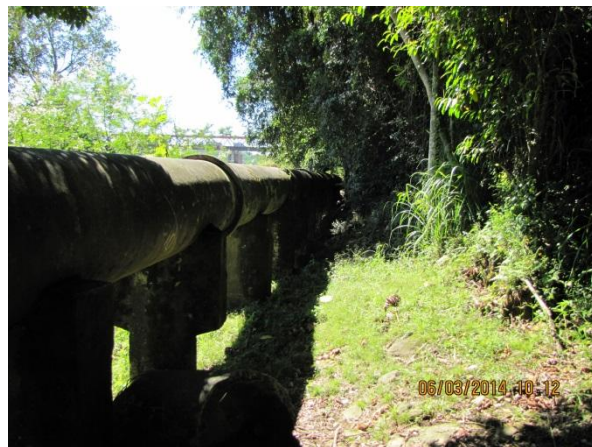
Figura 16 – Adução ETA II: Dificuldade de acesso para manutenção ao longo da linha de adução – não conformidade

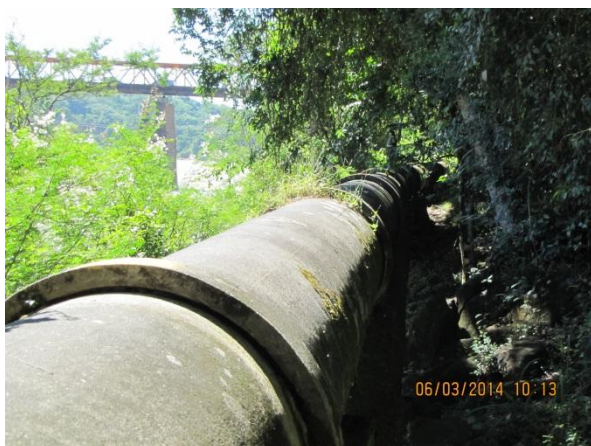
Figura 17 – Adução ETA II: Detalhe da dificuldade de acesso para manutenção ao longo da linha de adução – não conformidade

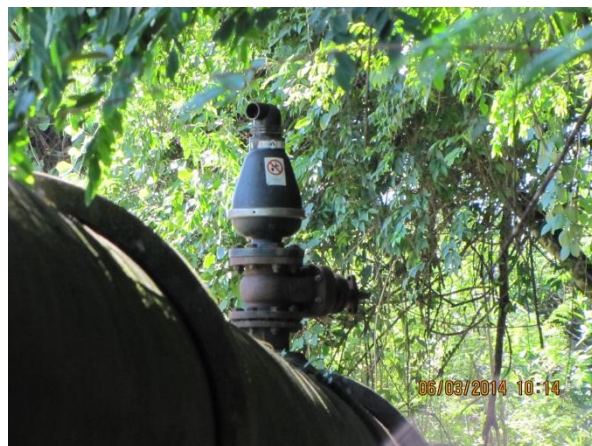
Figura 18 – Adução ETA II: Suspiro instalado ao longo da linha de adução - conformidade

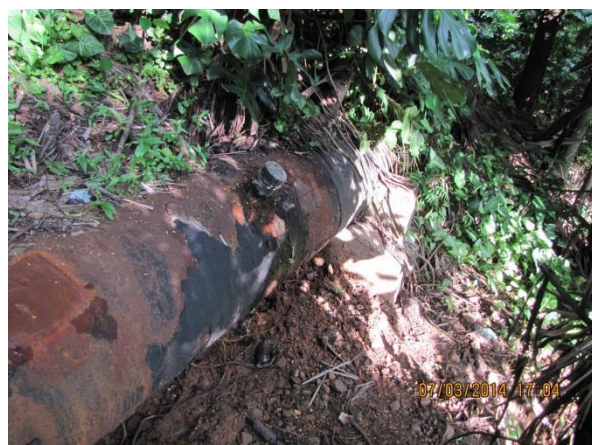
Figura 20 – Adução ETA II: Adutora de água tratada localizada próxima a Rua Bahia com passagem em propriedade particular – não conformidade

6.1	Corrigir os vazamentos na adutora de água bruta																	
6.2	Priorizar ações de manutenção e substituição de redes obsoletas na adutora de água tratada da Rua Bahia, presença de vazamentos, fissuras e inúmeros reparos paliativos

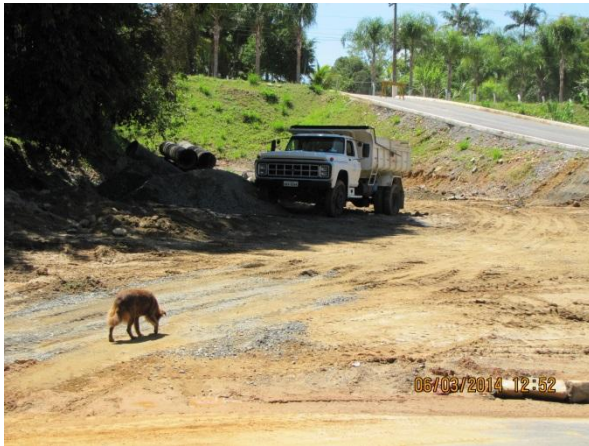
Figura 25 – ETA II: Animais transitando dentro dos limites da ETA – não conformidade

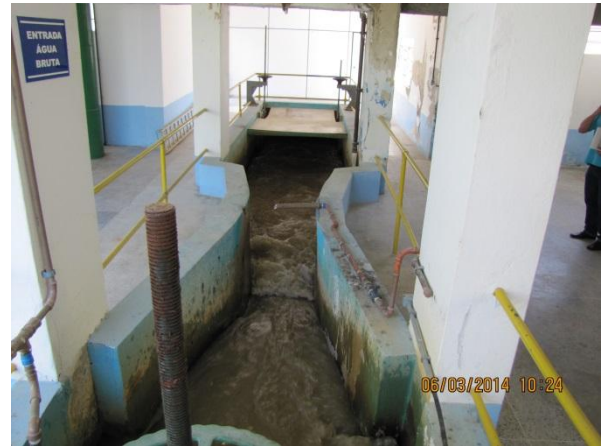
Figura 26 – ETA II: Entrada de água bruta. Calha Parshall - conformidade

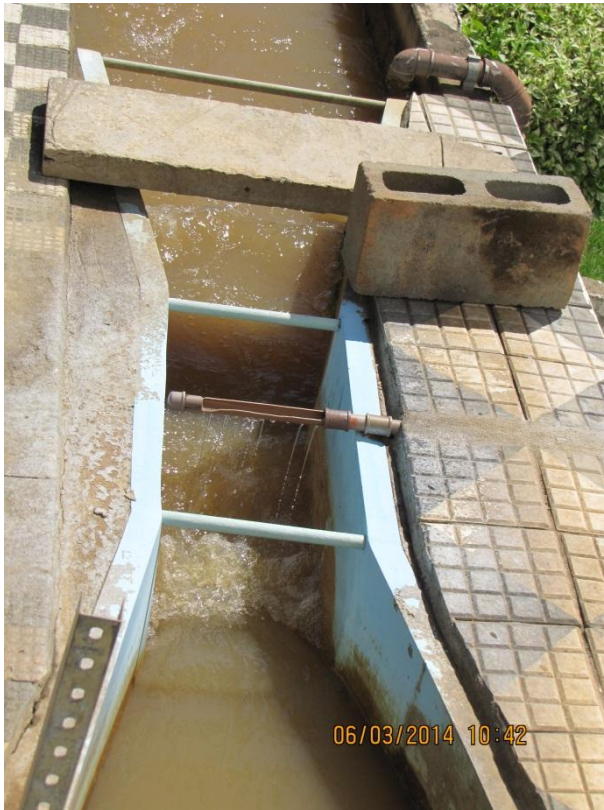
Figura 29 – ETA II: Dosagem de Coagulante - conformidade

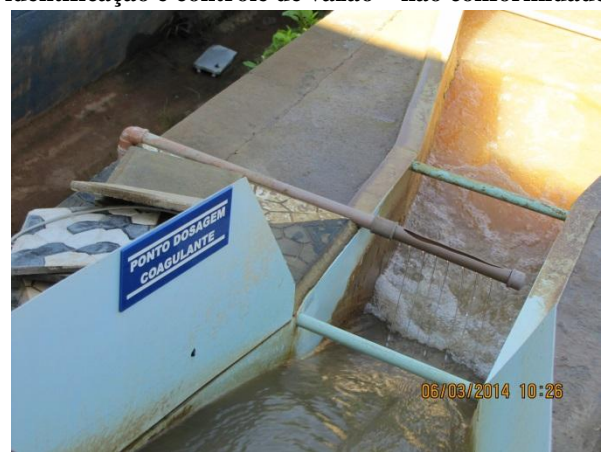
Figura 32 – ETA II: Dosagem de Coagulante - conformidade

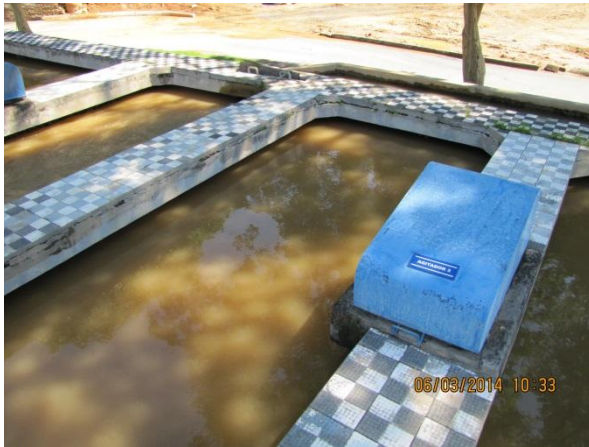
Figura 33 – ETA II: Vista geral do Floculador Mecânico. Do total de 4 (quatro) floculadores apenas 2(dois) estavam operando normalmente – não conformidade

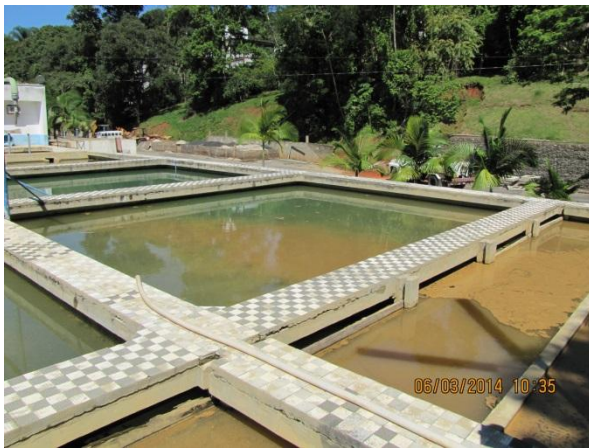
Figura 35 – ETA II: Vista geral dos decantadores. Não existe passarela com guarda-corpo para proteção dos operadores – não conformidade

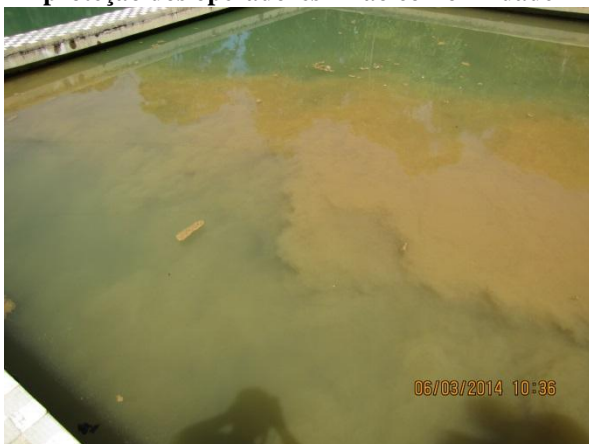
Figura 37 – ETA II: Detalhe do arraste dos flocos de forma desordenada prejudicando a eficiência do decantador e acarretando rápida colmatação dos filtros – não conformidade

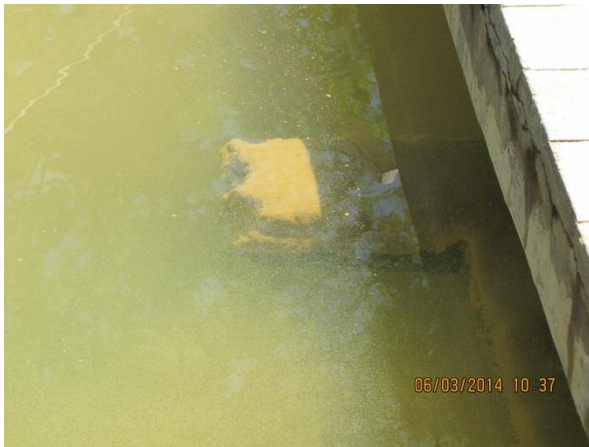
Figura 39 – ETA II: Excesso de material decantado indicando ausência de limpeza do decantador – não conformidade

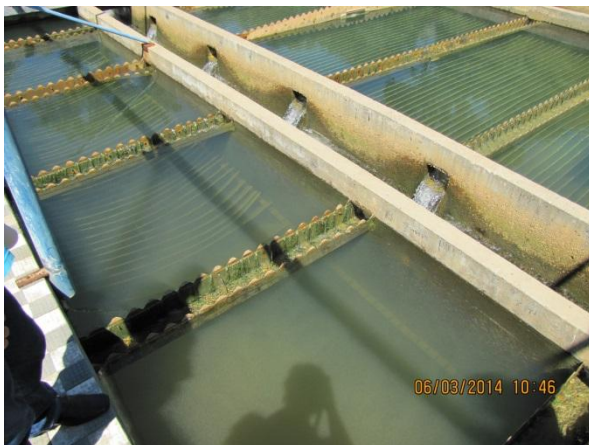
Figura 41 – ETA II: Ausência de limpeza das calhas vertedoras – não conformidade

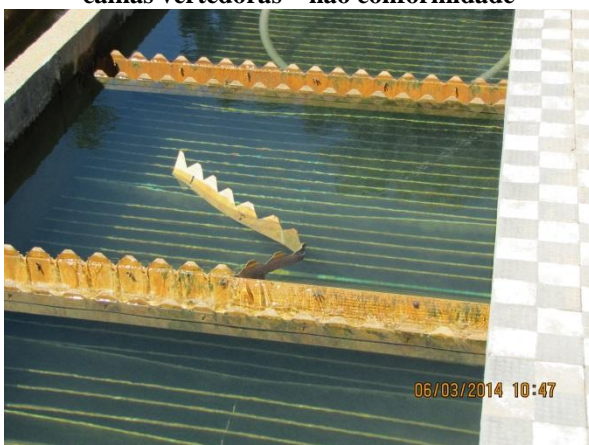
Figura 43 – ETA II: Calhas vertedoras danificadas – não conformidade

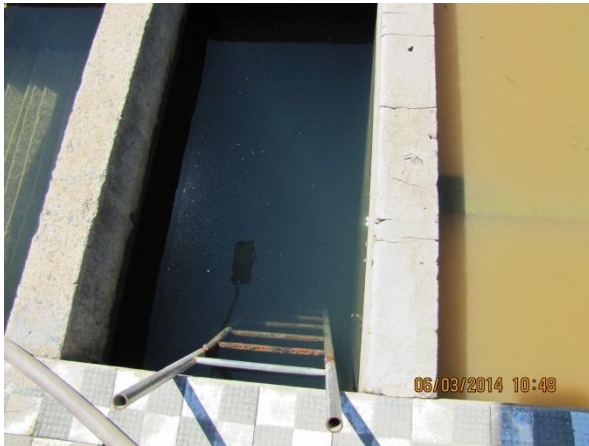
Figura 45 – ETA II: Escada de limpeza dos decantadores em estado avançado de oxidação – não conformidade

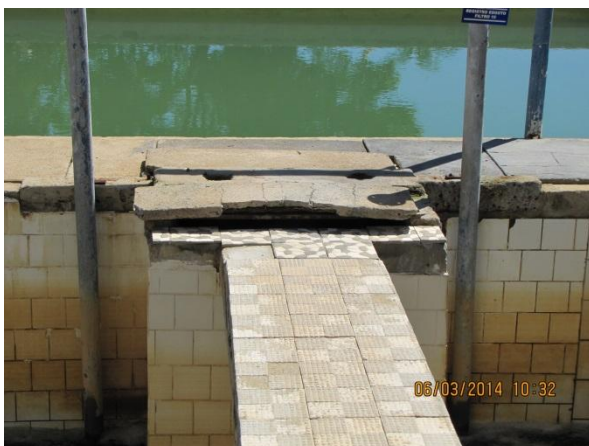
Figura 49 – ETA II: Tampa de concreto danificada – não conformidade

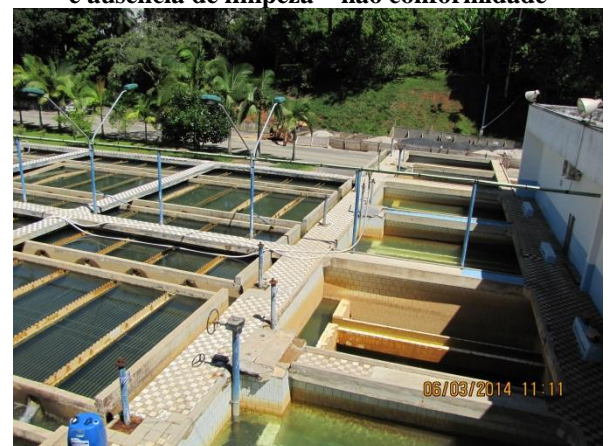
Figura 50 – ETA II: Vista Geral. Sistema iluminação para trabalhos noturnos - conformidade

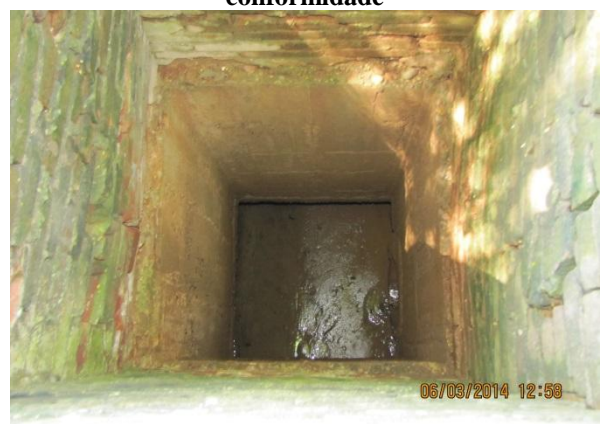
Figura 56 – ETA II: Caixa de passagem do lodo dos filtros e decantadores que após passagem pela drenagem deságua diretamente no Rio Itajaí-Açu sem nenhum tratamento – não conformidade

5.22	Realizar a limpeza de entorno do Reservatório ETA III, pois apresenta descarte inadequado da fibra de vidro																	
5.23	Destinar de forma correta o lodo das lavagens de filtros e decantadores																	
6	Controle de Perdas - Vazamentos

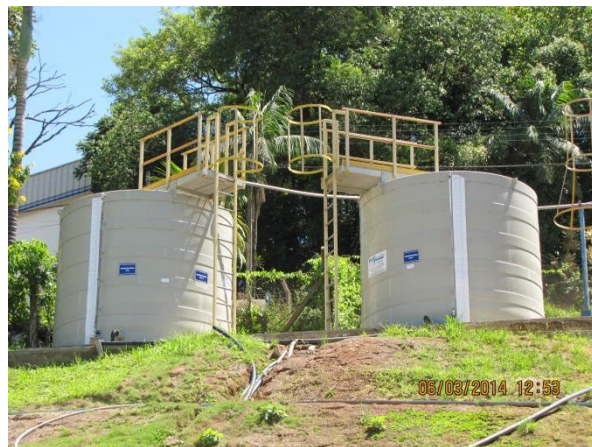
Figura 58 – ETA II: Segurança de acesso aos tanques - conformidade.

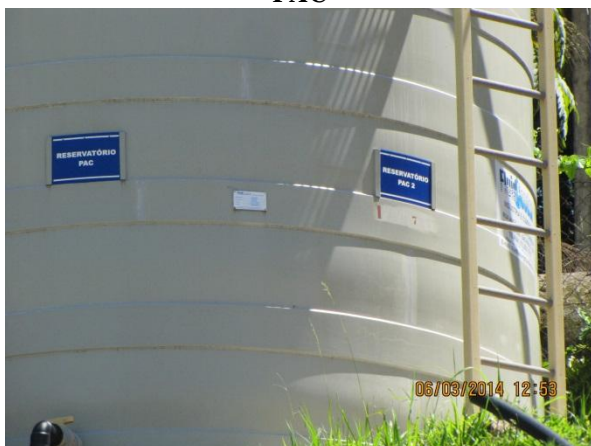
Figura 59 – ETA II: Identificação dos tanques - conformidade

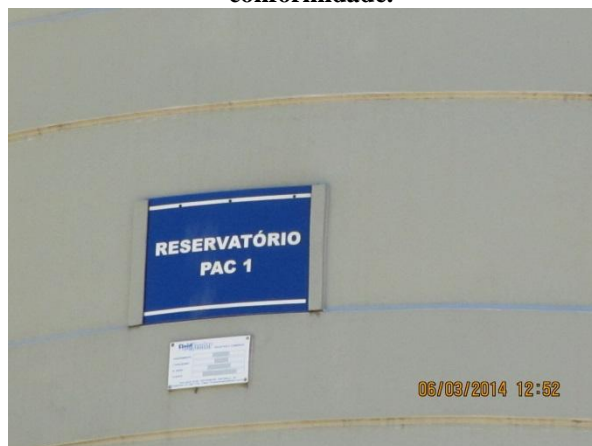
Figura 60 – ETA II: Detalhe da identificação dos tanques - conformidade

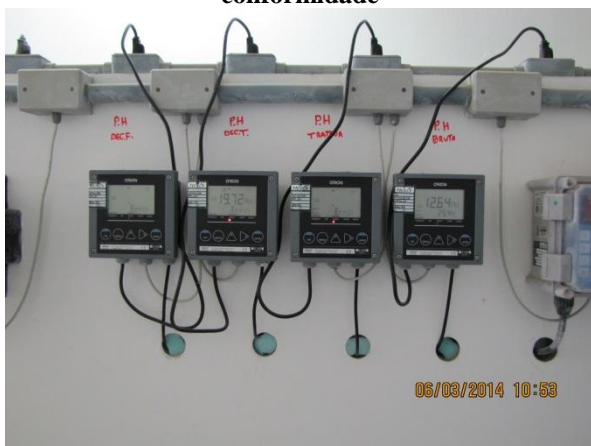
Figura 61 – ETA II: Dos 4(quatro) pHmetro, 3(três) apresentavam erro e descalibração – não conformidade

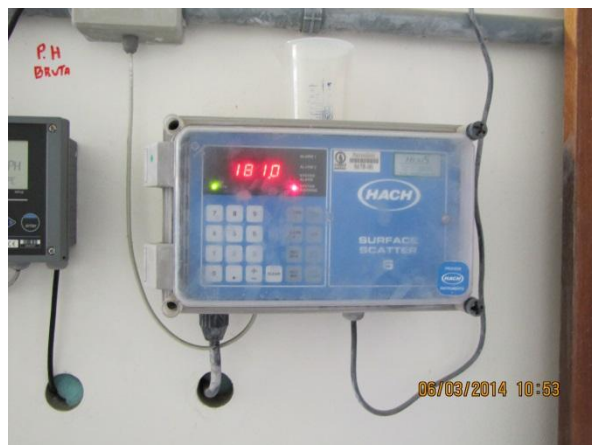
Figura 62 – ETA II: Turbidímetro de água bruta - conformidade

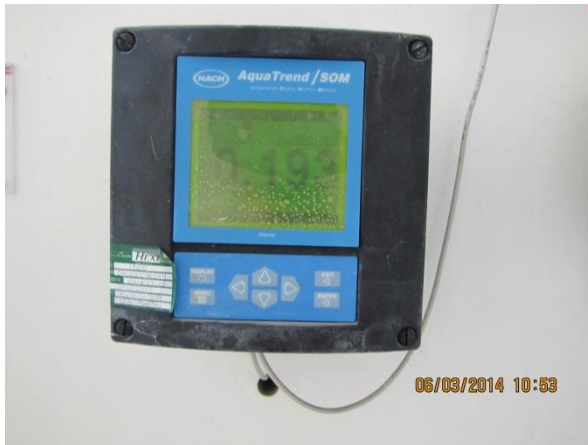
Figura 63 – ETA II: Turbidímetro de água tratada - conformidade

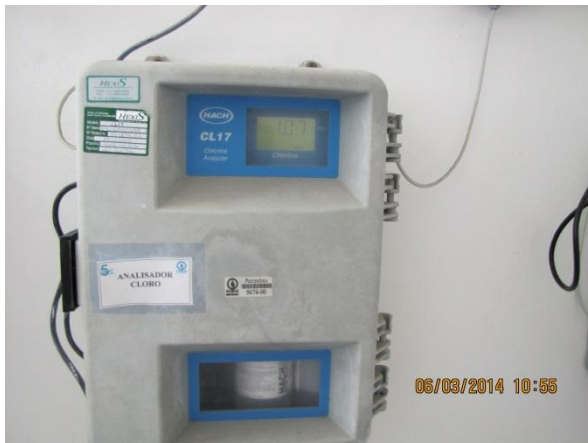
Figura 65 – ETA II: Analisador de cloro com calibração vencida – não conformidade

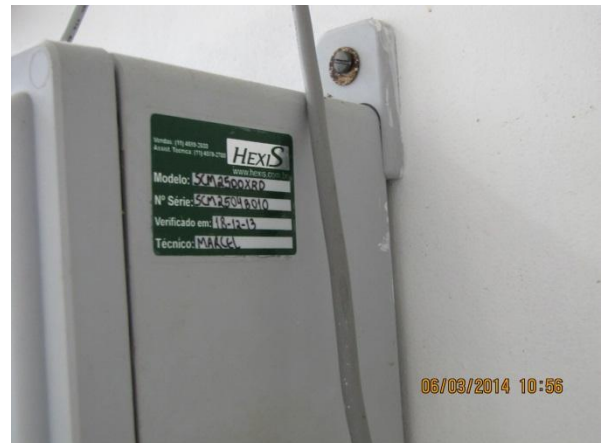
Figura 66 – ETA II: Detalhe da etiqueta de controle de calibração

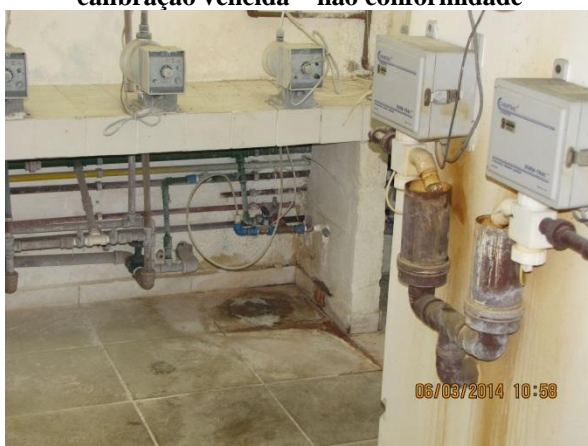
Figura 67 – ETA II: Ausência de limpeza e manutenção dos pisos e bancadas da sala dos dosadores – não conformidade

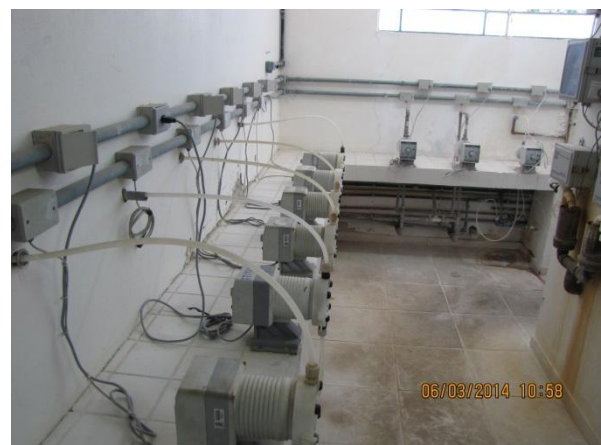
Figura 68 – ETA II: Vista geral da bancada dos dosadores

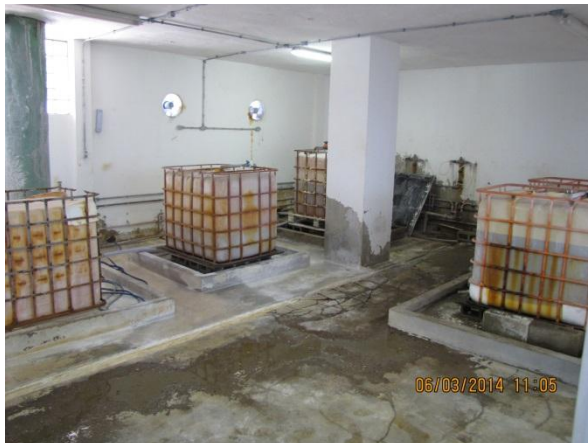
Figura 71 – ETA II: Vista geral da Casa de Química. Ausência de manutenção e limpeza – não conformidade

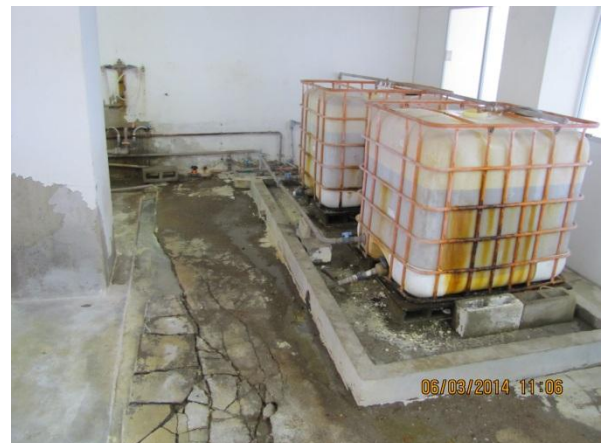
Figura 72 – ETA II: Estrutura dos tanques com grandes partes oxidadas. Contra piso rachado e danificado podendo afetar a estrutura da laje. Tanque de contenção não satisfatório – não conformidade

5.11	Eliminar vazamentos de produtos e reagentes das tubulações e tanques da sala de química da ETA II																														
5.12	Eliminar o despejo irregular dos reagentes da sala de química da ETA II diretamente para drenagem pluvial

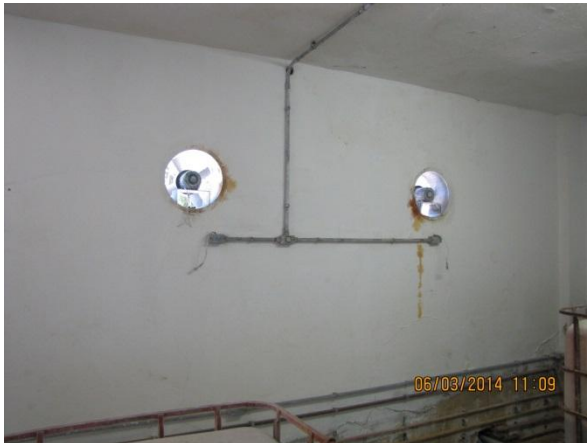
Figura 75 – ETA II: Vista geral do sistema de exaustão.

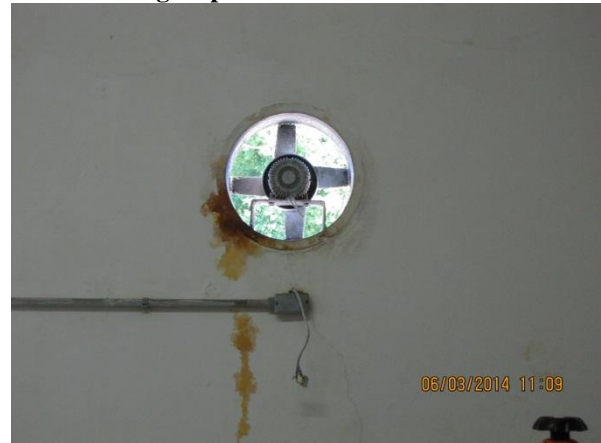
Figura 76 – ETA II: Ambos os exaustores estavam desativados e sem manutenção – não conformidade

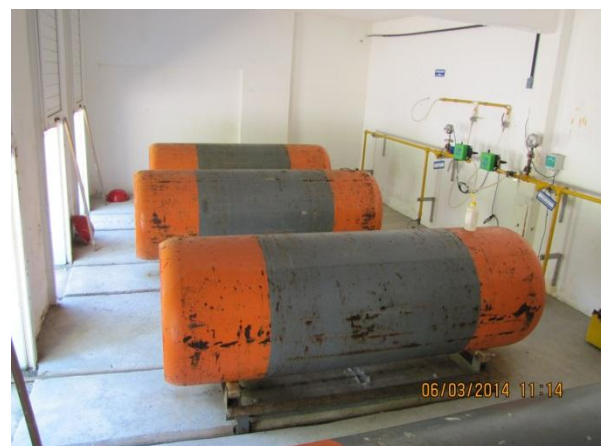
Figura 78 – ETA II: Vista geral das instalações do cloro gás

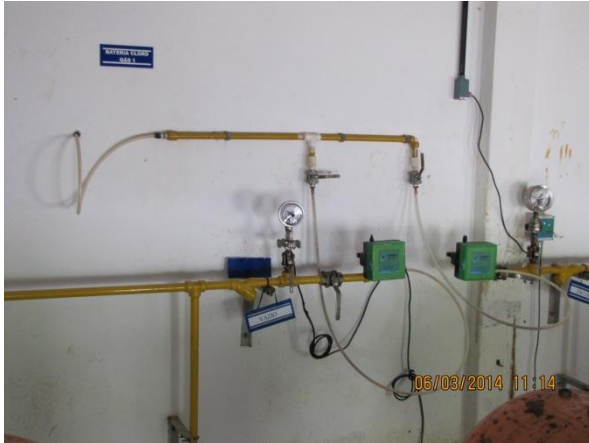
Figura 79 – ETA II: Dosadores e controle do cloro gás em bom estado de conservação - conformidade

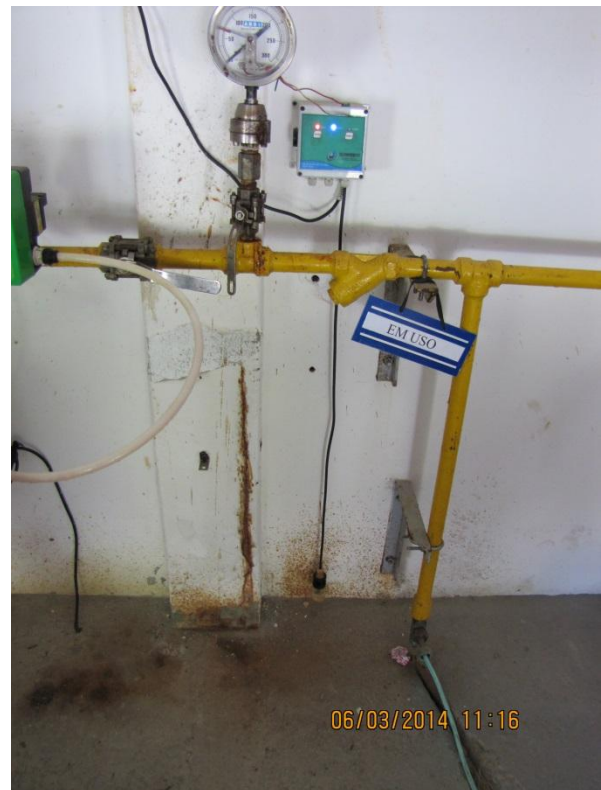
Figura 80 – ETA II: Detalhe dos dosadores e controles

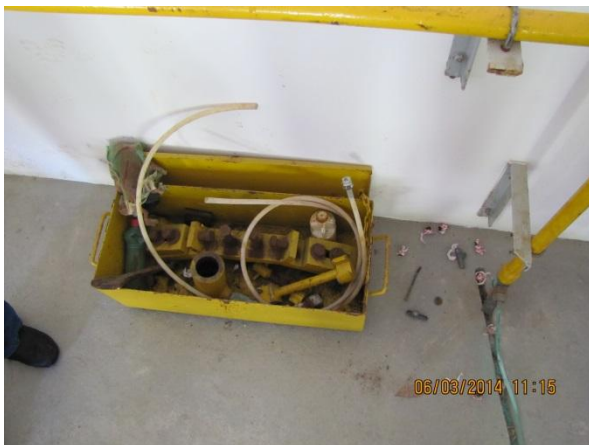
Figura 81 – ETA II: Kit de emergência para reparos do cloro-gás com ausência de itens. Grande parte dos itens apresenta-se oxidada e sem manutenção – não conformidade

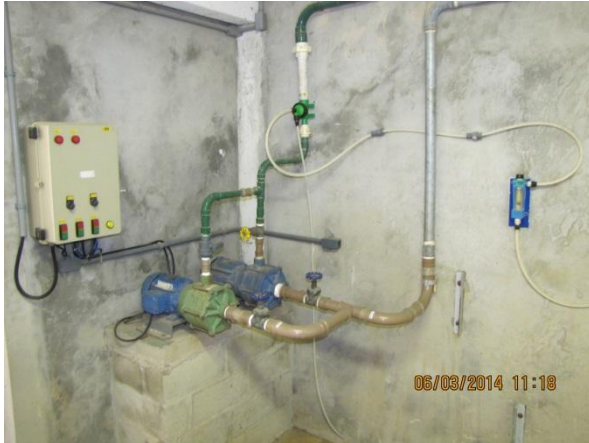
Figura 83 – ETA II: Bombas dosadoras de cloro

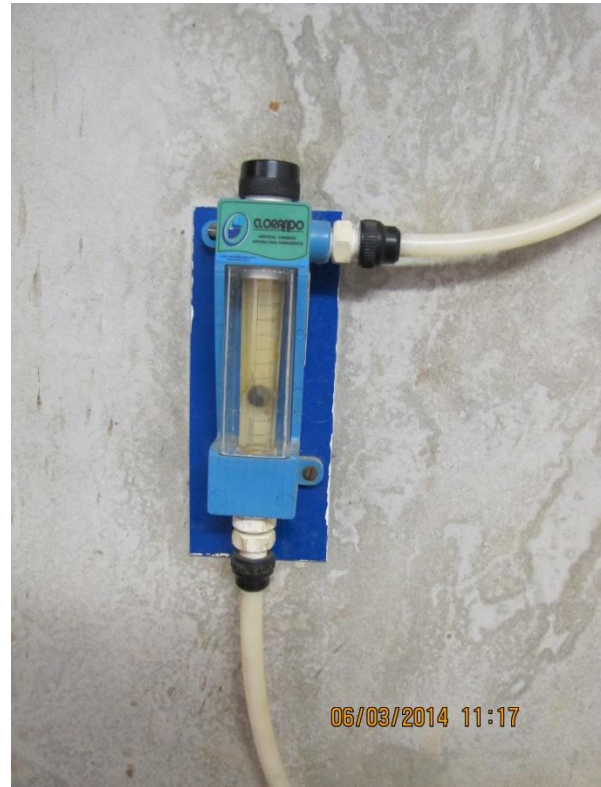
Figura 84 – ETA II: Detalhe do dosador de cloro

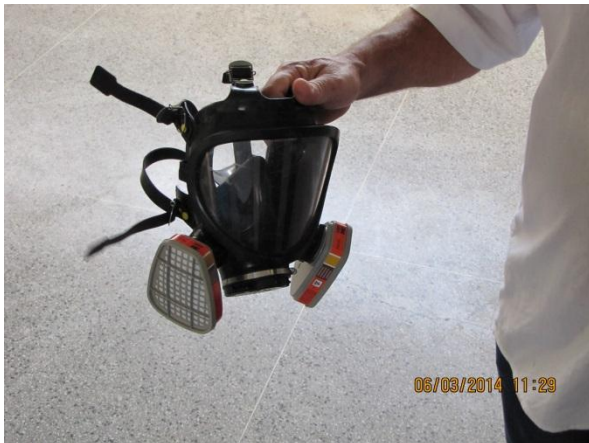
Figura 85 – ETA II: Kit de emergência – máscara sem aparelho autônomo de respiração a ar comprimido - não conformidade

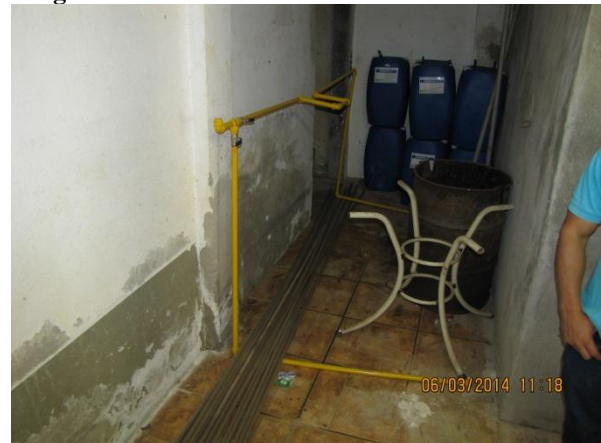
Figura 86 – ETA II: Pintura e conservação não satisfatória. Depósito inadequado de materiais – não conformidade

9.1	Providenciar cobertura no armazenamento dos reagentes ETA I (Figura 86), inclusive identificação dos reagentes																																	
9.2	Instalar dosodores no tanque do reagente situado no canal de entrada da ETA II, inclusive instalar tampa de vedação

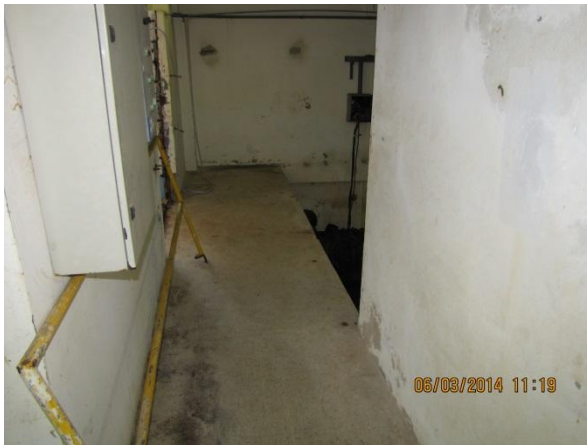
Figura 87 – ETA II: Ausência de guarda-corpo no acesso a cisterna – não conformidade

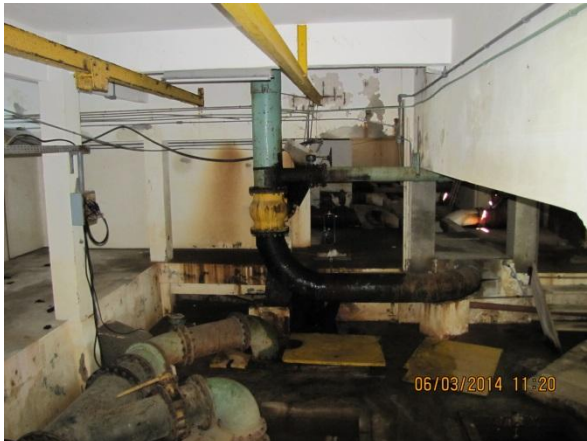
Figura 89 – ETA II: Vista geral da cisterna. Talhas para manutenção em conformidade. Ausência de iluminação adequada – não conformidade

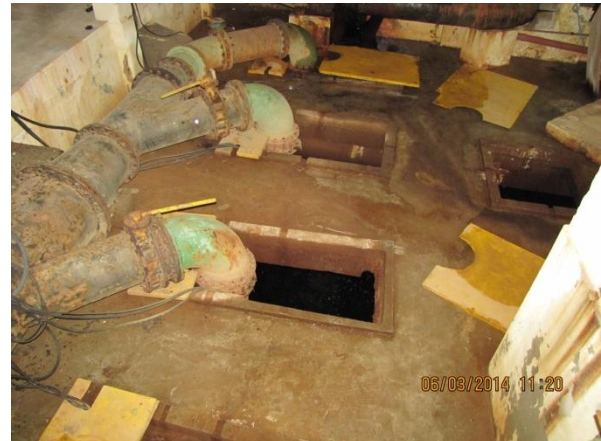
Figura 90 – ETA II: Ausência de tampas, higienização e limpeza da laje da cisterna - não conformidade

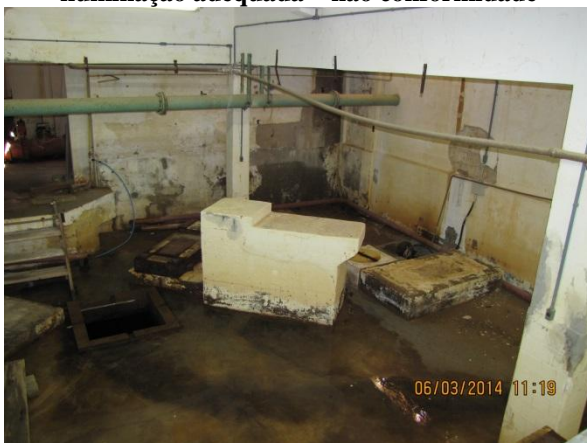
Figura 91 – ETA II: Ausência de conservação, manutenção e limpeza da cisterna. Regiões úmidas danificando pintura e estrutural – não conformidade

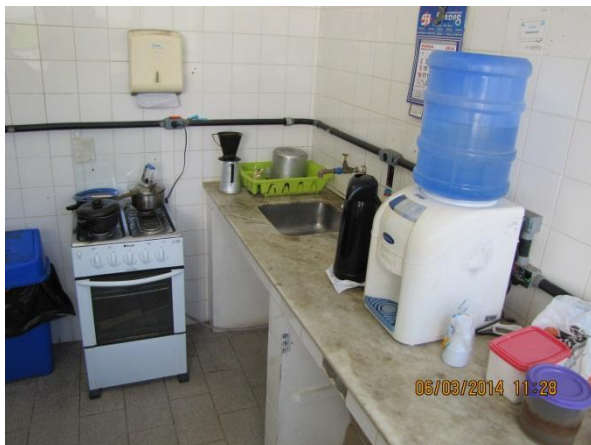
Figura 102 – ETA II: Cozinha em bom estado de conservação e limpeza - conformidade

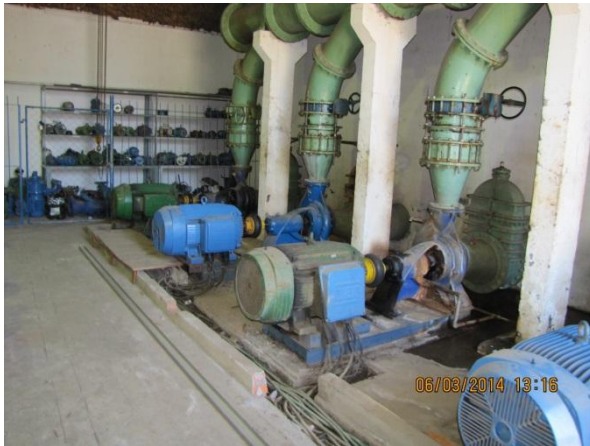
Figura 108 – Estação Elevatória ETA II: Vazamentos e ausência de proteção mecânica nas motobombas – não conformidade

6.8	Realizar a substituição da gaxeta/selo mecânico das bombas-hidráulicas (foi verificado grande quantidade de vazamentos, inclusive causando oxidação do conjunto)																													
7	Controle de Vazão

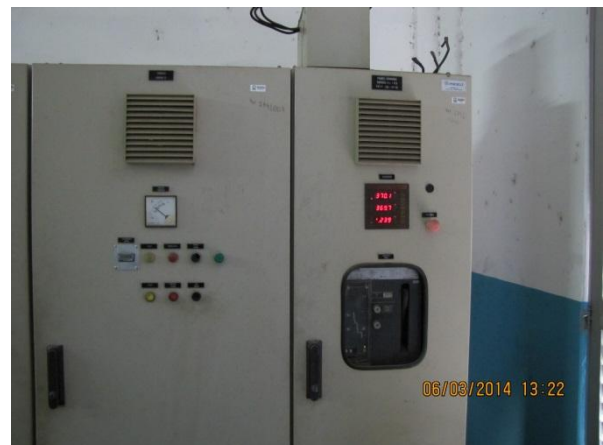
Figura 111 – Estação Elevatória ETA II: Presença de inversor de frequência para acionamento das motobombas - conformidade

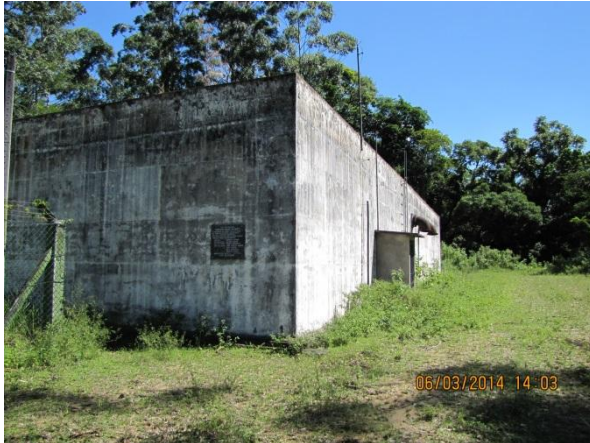
Figura 116 – Reservatório R9: Presença de registros de manobra oxidados e ausência de manutenção – não conformidade

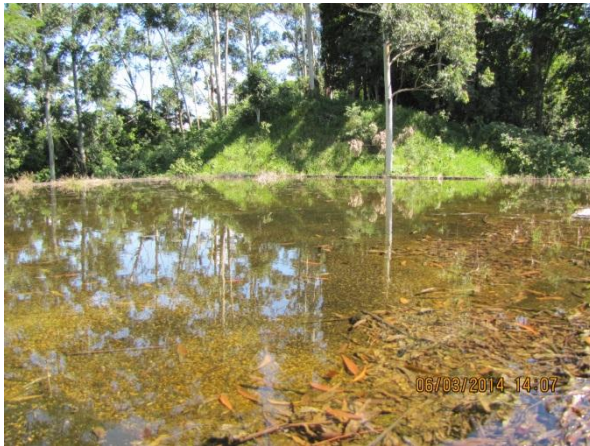
Figura 120 – Reservatório R9: Acúmulo de lâmina de água na parte superior do reservatório. Possível local de proliferação de mosquitos transmissores, indicando ausência de manutenção/limpeza dos drenos – não conformidade

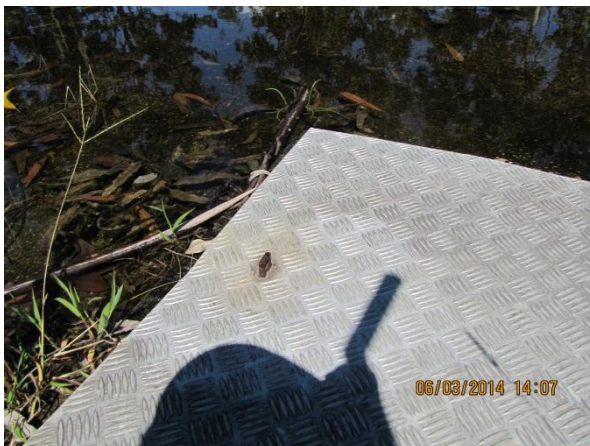
Figura 122 – Reservatório R9: Acúmulo de lodo no fundo do reservatório, escada de acesso interna oxidada e com falta de fixação adequada – não conformidade

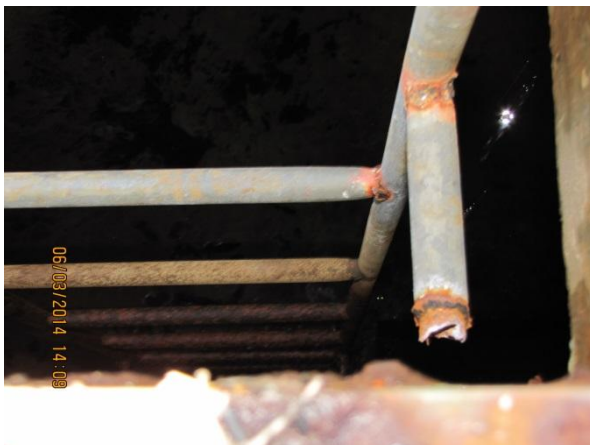
Figura 124 – Reservatório R9: Detalhe ausência de higienização e limpeza – não conformidade

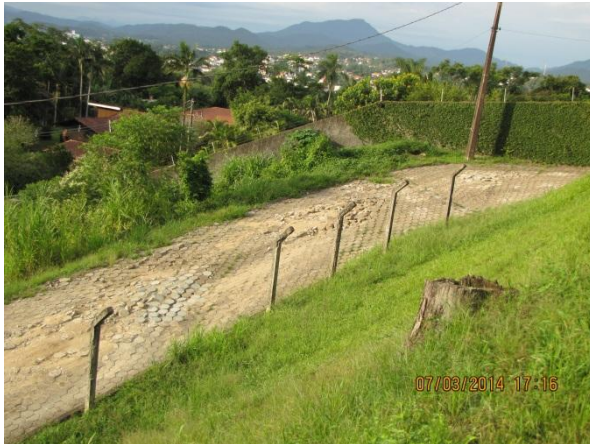
Figura 126 – Reservatório R1: Detalhe do pavimento de acesso de veículos com problemas de conservação – não conformidade

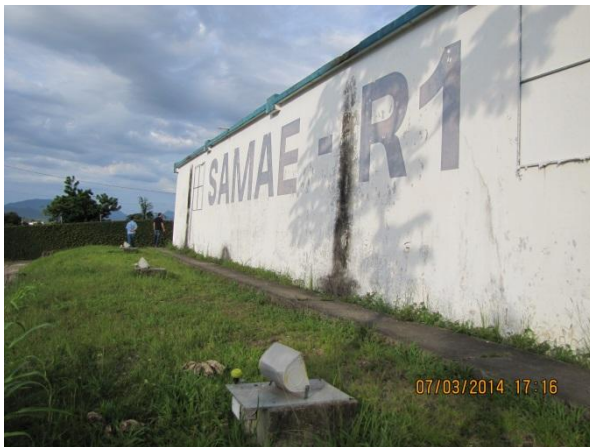
Figura 128 – Reservatório R1: Rachaduras e vazamentos nas paredes do reservatório – não conformidade

6.6	Reparos das rachaduras e fissuras para conter os vazamentos de todos os Reservatórios																													
6.7	Implantar um controle de perdas de forma contínua

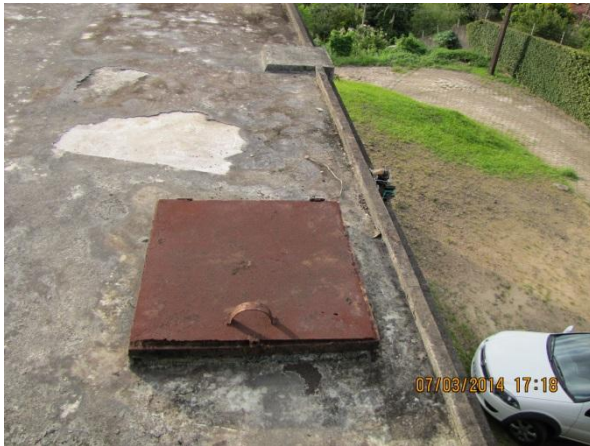
Figura 133 – Reservatório R1: Tapa de inspeção sem cadeado, oxidada e com problemas nas dobradiças – não conformidade

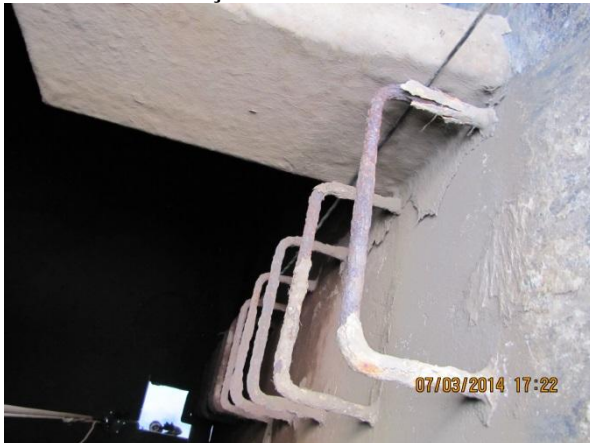
Figura 135 – Reservatório R1: Detalhe da escada de acesso interno em estado avançado de oxidação – não conformidade

3.1	Implementação de um programa de manutenção em válvulas, registros e talhas (combate à oxidação e vazamentos)																																	
3.2	Substituição e/ou melhorias das válvulas, registros e talhas oxidadas da ETAs (Captação e Filtros da ETA III, tubulações da Cisterna ETA II e válvulas dos filtros da ETA IV)
