**RELATÓRIO DE FISCALIZAÇÃO DO
SISTEMA DE ABASTECIMENTO DE ÁGUA DO MUNICÍPIO DE
TIMBÓ/SC**

Blumenau (SC), junho de 2014

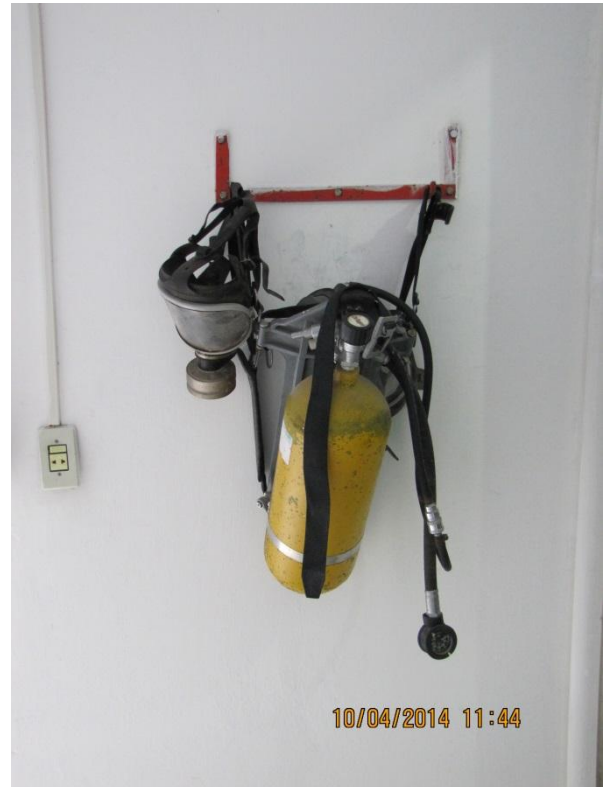
Figura 74 – ETA: Kit de emergência – máscara com aparelho autônomo de respiração a ar comprimido – conformidade

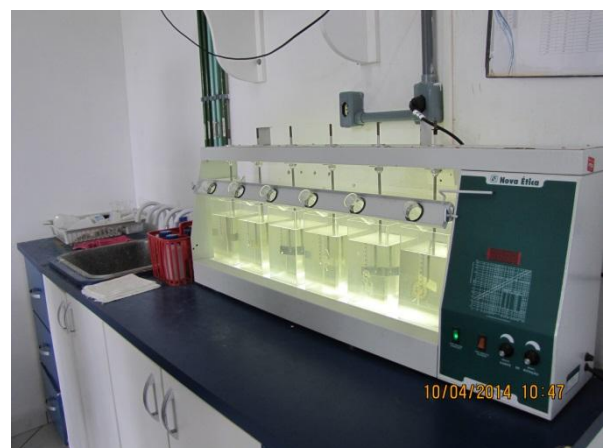
Figura 76 – ETA: Equipamento para Teste de Jarro - conformidade

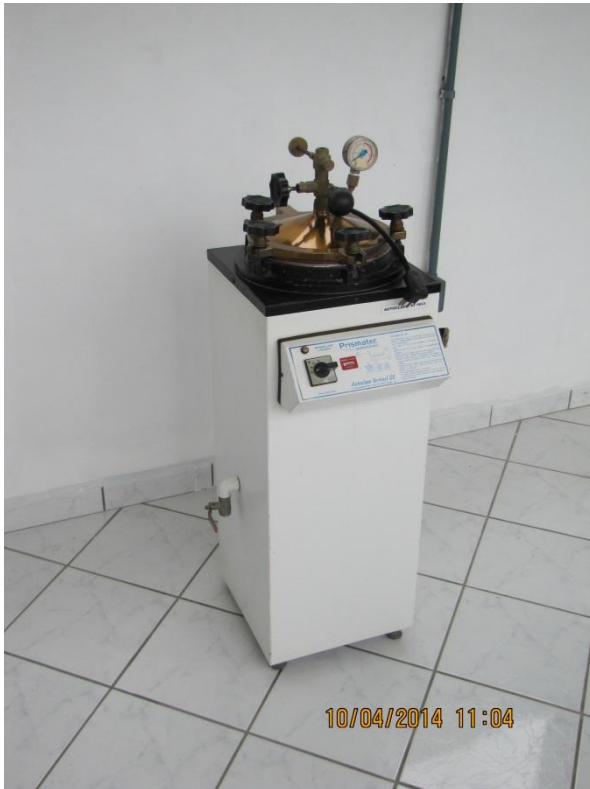
Figura 89 – ETA: Autoclave - conformidade

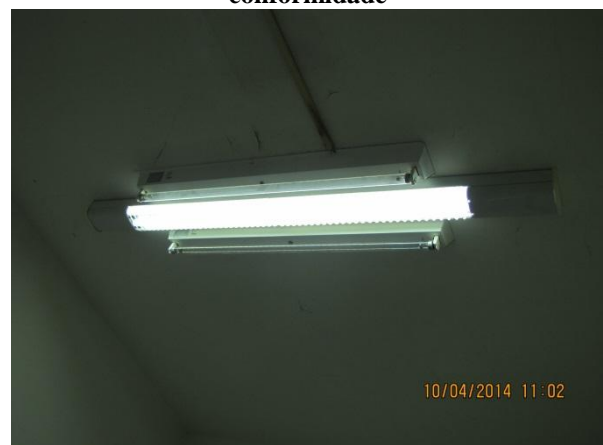
Figura 104 – ETA: Detalhe da presença de lâmpada ultravioleta do laboratório de análises bacteriológicas - conformidade

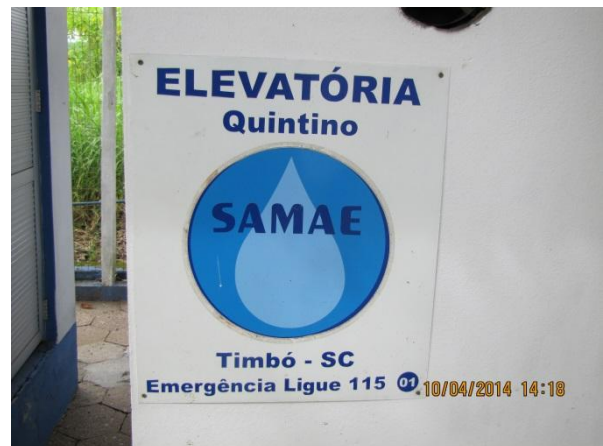
**Figura 125 – Estação Elevatória: Placa de
identificação da autarquia – conformidade**

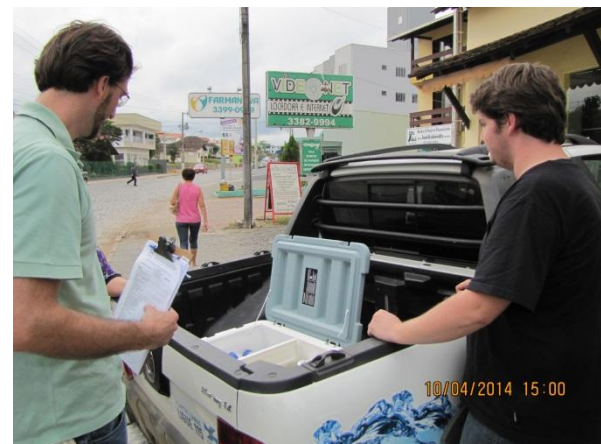
Figura 196 – Rede: Verificação da coleta de amostras para análises da qualidade de água do sistema de distribuição - conformidade

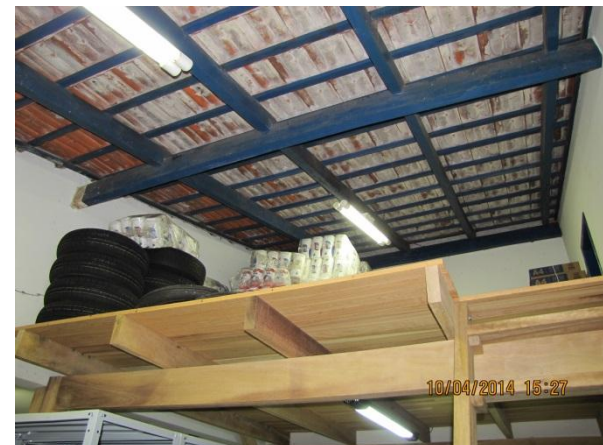
Figura 212 – Almoxarifado: Depósito das bombas em contato direto com o piso podendo ocasionar avarias ao revestimento externo e/ou piso – não conformidade

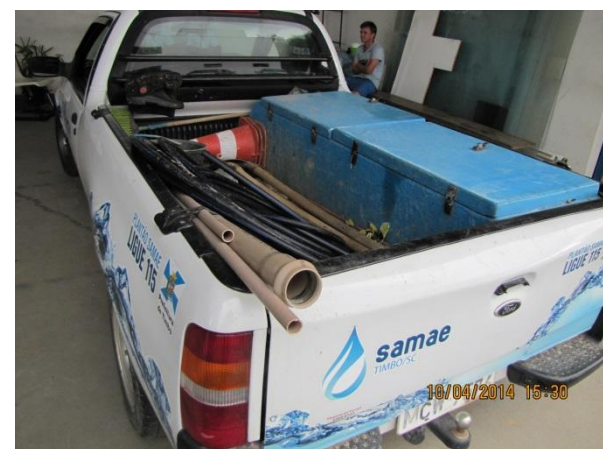
Figura 214 – Escritório Operacional: Vista geral da garagem e frota de veículos - conformidade
